ID : 자작4교(신팔방항) - 바다관사면 S1 외관조사망도

국도37호선 자적1교(상) 등 8개소  
정밀안전점검 운영

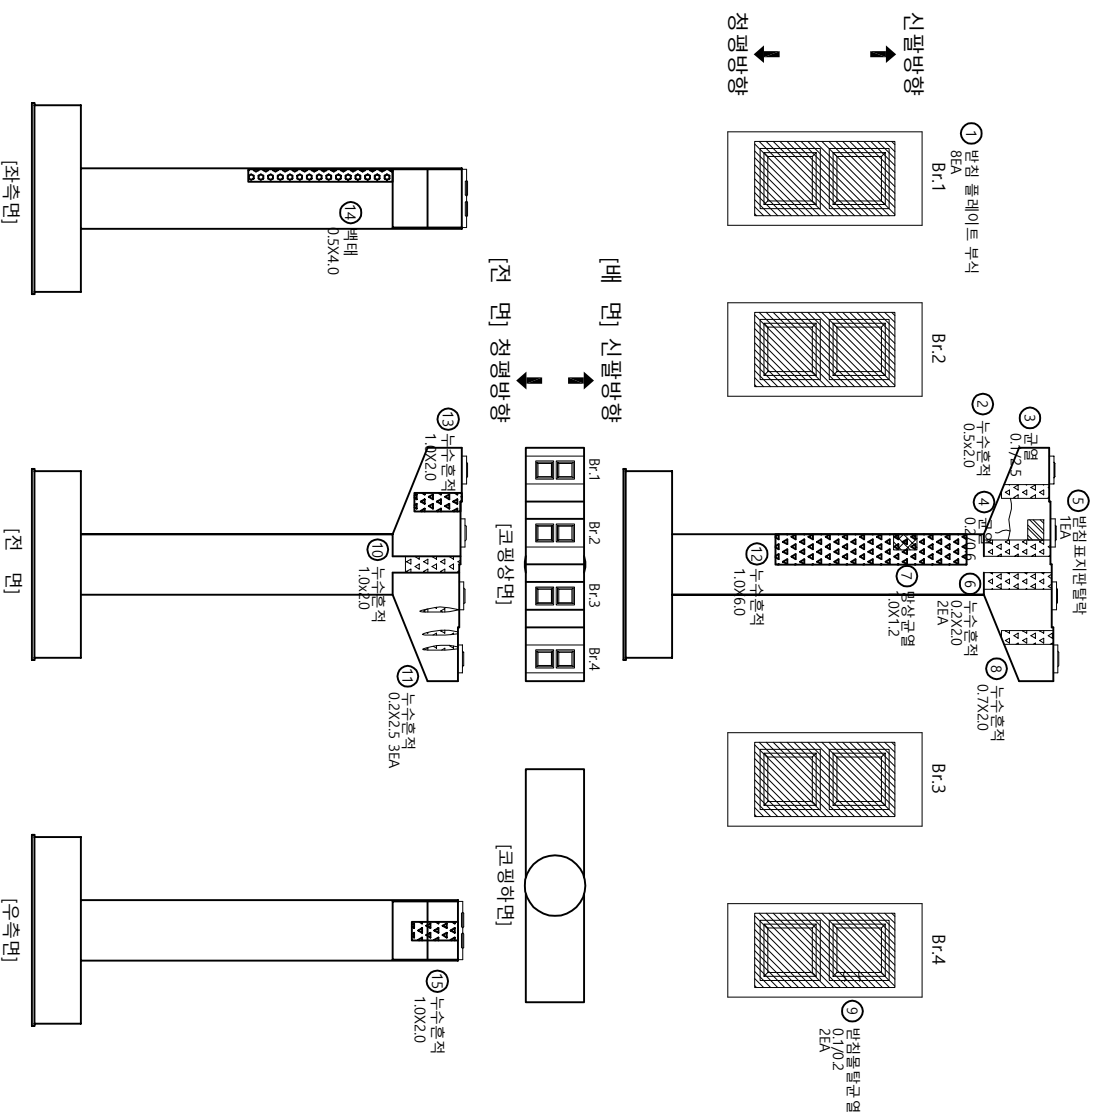
| 번호 구분 | 순상내용 | 순상현황 | | | | 비고 |
|---|---|---|---|---|---|---|
| 1 구 | 균열(0.3mm미만) | 0.1 | 0.2 | 1 | 0.20 | m |
| 2 구 | 반점물결균열(0.3mm미만) | 0.1 | 0.1 | 1 | 0.10 | m |
| 3 구 | 반점물결균열(0.3mm미만) | 0.1 | 0.1 | 3 | 0.30 | m |
| 4 구 | 반점물결균열(0.3mm미만) | 0.1 | 0.1 | 1 | 0.10 | m |
| 7 신 | 망상균열 | 1.0 | 2.0 | 1 | 2.00 | m <sup>2</sup> |
| 8 신 | 망상균열 | 1.0 | 0.5 | 1 | 0.50 | m <sup>2</sup> |
| 9 신 | 균열(0.3mm미만) | 0.1 | 1.0 | 1 | 1.00 | m |
| 10 신 | 균열(0.3mm미만) | 0.1 | 1.2 | 1 | 1.20 | m |
| 11 신 | 반점물결균열(0.3mm미만) | 0.1 | 0.1 | 1 | 0.10 | m |
