# 국도46호선 사능IC교 등 5개소 정밀안전점검용역

## 외관조사망도 ( 유곡교 )

의정부국토관리사무소

(주)명성엔지니어링

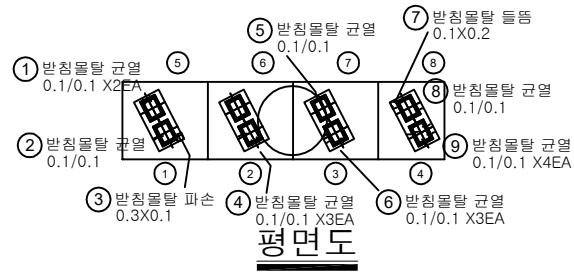
발주처  
의정부국토관리사무소용역명  
국도64호선 사능IC교 등 5개소  
정밀안전진단용역도면명  
유곡교 교대 A1도면번호  
13

| 번호 | 구분 | 부재 | 손상내용 | 손상현황 | | | | | | 비고 |
|---|---|---|---|---|---|---|---|---|---|---|
| 3 | 23상 | 교대 | 균열(0.3mm이상) | 0.3 | 1.8 | | 1 | 1.80 | m | |
| 4 | 23상 | 교대 | 균열부백태 | 0.2 | 0.5 | | 1 | 0.10 | m <sup>2</sup> | |
| 5 | 23상 | 교대 | 균열(0.3mm미만) | 0.2 | 1.5 | | 1 | 1.50 | m | |
| 6 | 23상 | 교대 | 누수흔적 | | 0.5 | 2.0 | 1 | 1.00 | m <sup>2</sup> | |
