# 국도46호선 사능IC교 등 5개소 정밀안전점검용역

외관조사망도  
( 봉상1교 )

의정부국토관리사무소

(주)명성엔지니어링

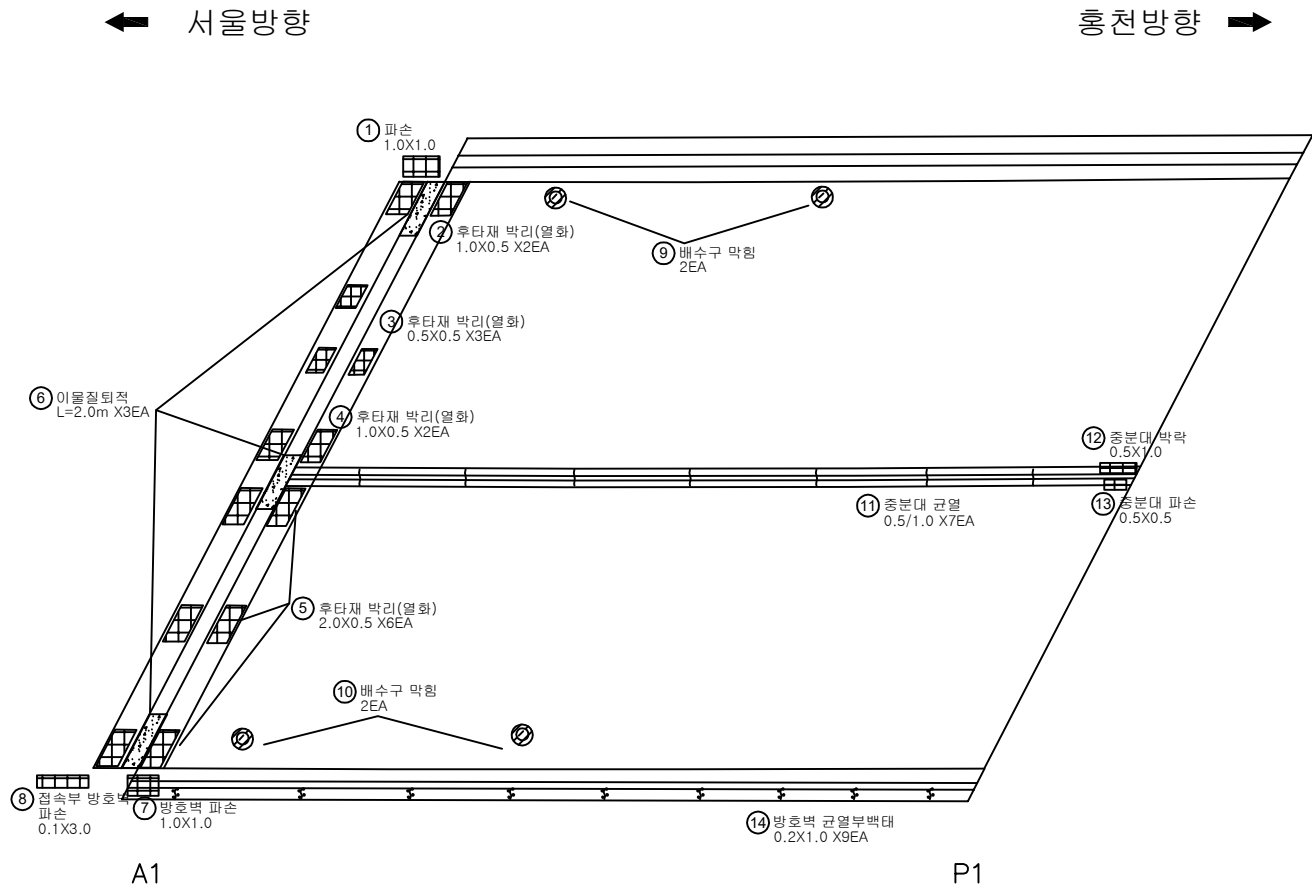
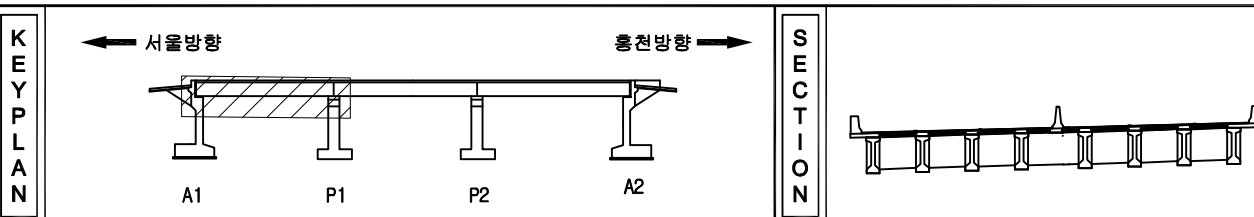
ID : 봉상1교 바닥판상면 S1

| 번호 | 구분 | 부재 | 손상내용 | 손상현황 | | | | | | 비고 |
|---|---|---|---|---|---|---|---|---|---|---|
| 1 | 23상 | 방호벽 | 파손 | | 0.5 | 1.0 | 2 | 1.00 | m | |
| 2 | 23상 | 배수시설 | 배수구 막힘 | | | | 3 | 3.00 | EA | |
| 3 | 23상 | 배수시설 | 배수구 막힘 | | | | 3 | 3.00 | EA | |
| 4 | 23상 | 중분대 | 균열(0.5mm이상) | 0.5 | 1.0 | | 6 | 6.00 | m | |
| 5 | 23상 | 방호벽 | 파손 | | 1.0 | 0.5 | 1 | 0.50 | m | |
| 6 | 23상 | 방호벽 | 균열부백대 | 0.2 | 1.0 | | 9 | 1.80 | m | |

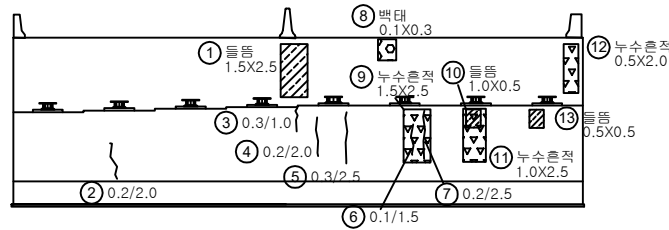
날개벽

| 번호 | 구분 | 부재 | 손상내용 | 손상현황 | | | | | | 비고 |
|---|---|---|---|---|---|---|---|---|---|---|
| 2 | 23상 | 교대 | 균열(0.3mm미만) | 0.2 | 2.0 | | 1 | 2.00 | m | |
| 3 | 23상 | 교대 | 균열(0.3mm이상) | 0.3 | 1.0 | | 1 | 1.00 | m | |
| 4 | 23상 | 교대 | 균열(0.3mm미만) | 0.2 | 2.0 | | 1 | 2.00 | m | |
| 5 | 23상 | 교대 | 균열(0.3mm이상) | 0.3 | 2.5 | | 1 | 2.50 | m | |
| 6 | 23상 | 교대 | 균열(0.3mm미만) | 0.1 | 1.5 | | 1 | 1.50 | m | |
| 7 | 23상 | 교대 | 균열(0.3mm미만) | 0.2 | 2.5 | | 1 | 2.50 | m | |
| 9 | 23상 | 교대 | 누수흔적 | | 1.5 | 2.5 | 1 | 3.75 | ㎡ | |
| 11 | 23상 | 교대 | 누수흔적 | | 1.0 | 2.5 | 1 | 2.50 | ㎡ | |
| 12 | 23상 | 교대 | 누수흔적 | | 0.5 | 2.0 | 1 | 1.00 | ㎡ | |
| 14 | 23상 | 교대 | 누수흔적 | | 1.0 | 2.0 | 1 | 2.00 | ㎡ | |

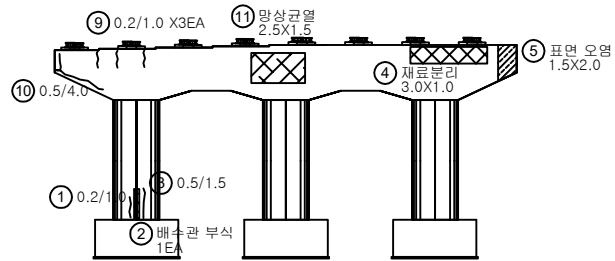
배면

| 번호 | 구분 | 부재 | 손상내용 | 손상현황 | | | | | 비고 |
|---|---|---|---|---|---|---|---|---|---|
| 1 | 23상 | 교각 | 균열(0.3mm미만) | 0.2 | 1.0 | | 1 | 1.00 | m |
| 2 | 23상 | 배수시설 | 배수관 부식 | | | | 1 | 1.00 | EA |
| 3 | 23상 | 교각 | 균열(0.5mm이상) | 0.5 | 1.5 | | 1 | 1.50 | m |
| 7 | 23상 | 교각 | 균열(0.3mm미만) | 0.2 | 1.0 | | 1 | 1.00 | m |
| 8 | 23상 | 교각 | 망상균열 | | 1.0 | 0.5 | 1 | 0.50 | m <sup>2</sup> |
| 9 | 23상 | 교각 | 균열(0.3mm미만) | 0.2 | 1.0 | | 3 | 3.00 | m |
| 10 | 23상 | 교각 | 균열(0.5mm이상) | 0.5 | 4.0 | | 1 | 4.00 | m |
| 11 | 23상 | 교각 | 망상균열 | | 2.5 | 1.5 | 1 | 3.75 | m <sup>2</sup> |
| 12 | 23상 | 교각 | 균열(0.3mm미만) | 0.2 | 1.0 | | 3 | 3.00 | m |
