| 부수, 슬럼프 | 백태 | 외력물 | 국도46호선 마치교(상) 등 4개소<br>정밀안전점검용역 |
| 부식 | 좌굴, 변형 | 기타 | 마치교(상) 바닥판상면 S2 |

| 도면명 | 마치고(상) 바닥판상면 S4 |

| | | | 마치고(상) 바닥판하면 S1 |

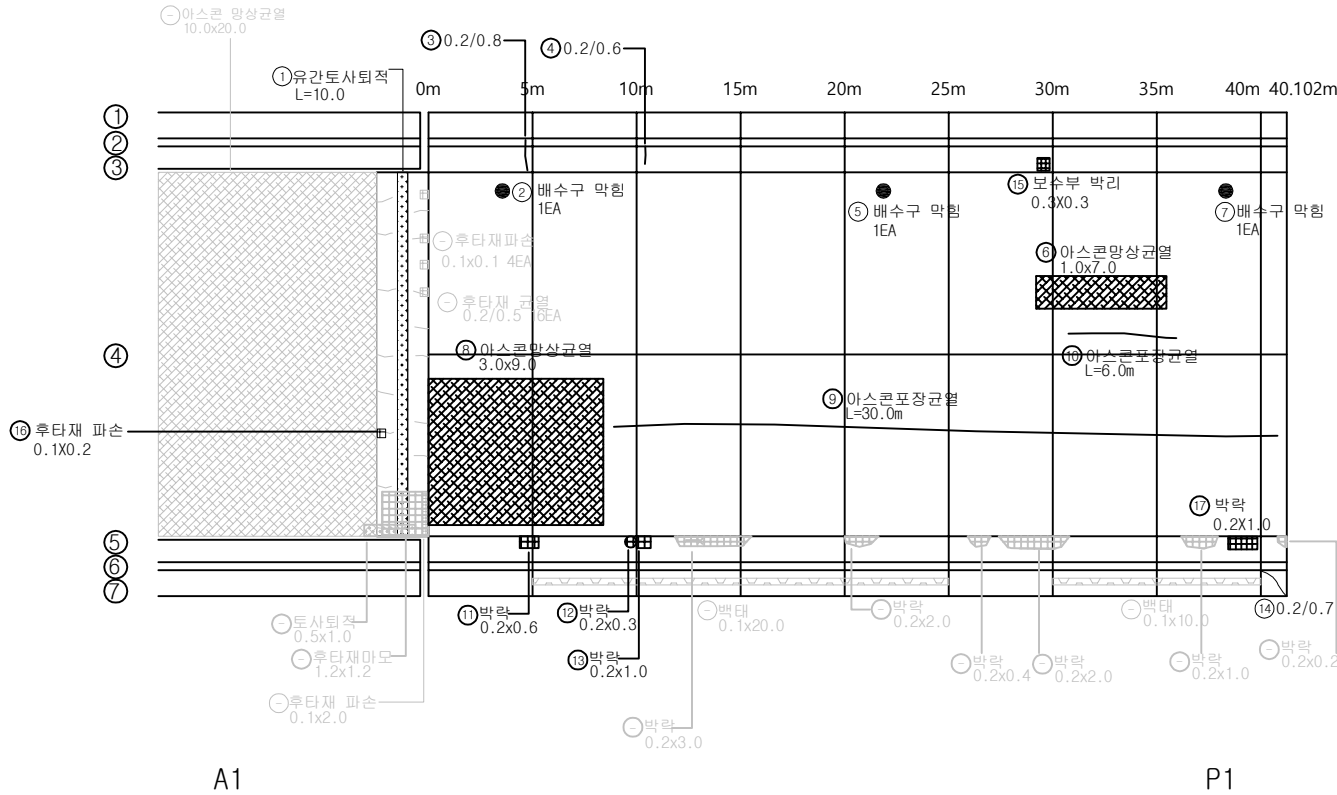
| 번호 | 구분 | 부재 | 손상내용 | 손상현황 | | | | | 비 고 |
|---|---|---|---|---|---|---|---|---|---|
| 1 | 기존 | 신축이음 | 유간 토사퇴적 | | 10.0 | | 1 | 10.00 | m |
| 2 | 기존 | 배수시설 | 배수구 막힘 | | | | 1 | 1.00 | EA |
| 3 | 기존 | 방호벽 | 균열(0.3mm미만) | 0.2 | 0.8 | | 1 | 0.80 | m |
| 4 | 기존 | 방호벽 | 균열(0.3mm미만) | 0.2 | 0.6 | | 1 | 0.60 | m |
| 6 | 기존 | 교면포장 | 아스콘 망상균열 | 1.0 | 7.0 | | 1 | 7.00 | m <sup>2</sup> gw=0.1~0.2 |
| 8 | 기존 | 교면포장 | 아스콘 망상균열 | 3.0 | 9.0 | | 1 | 27.00 | m <sup>2</sup> gw=0.1~0.2 |
| 9 | 기존 | 교면포장 | 아스콘 포장균열 | 30.0 | | | 1 | 30.00 | m |
| 11 | 기존 | 중분대 | 박락 | 0.2 | 0.6 | | 1 | 0.12 | m <sup>2</sup> |

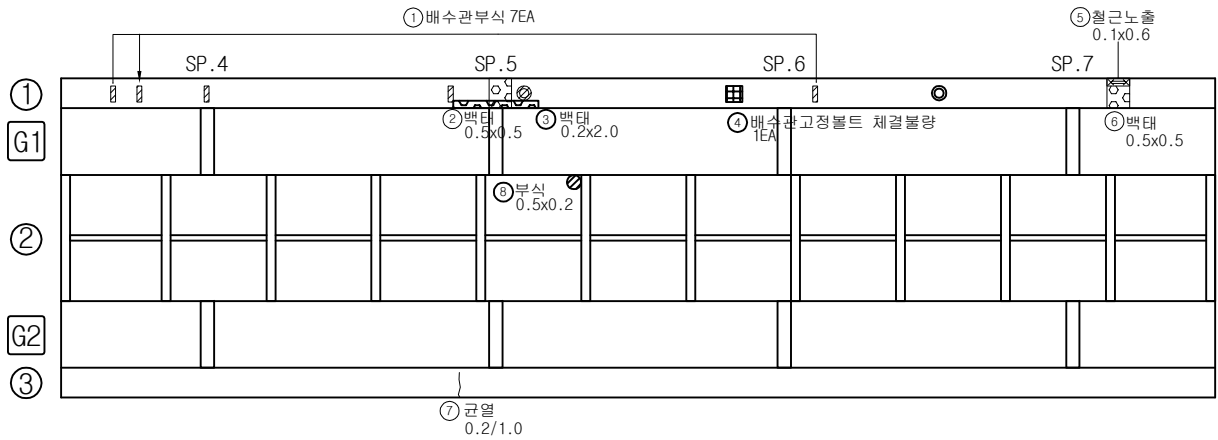
| 번호 | 구분 | 부재 | 손상내용 | 손상현황 | | | | | | 비고 |
|---|---|---|---|---|---|---|---|---|---|---|
| 1 | 기존 | 배수시설 | 배수관 부식 | | | | 7 | 7.00 | EA | |
| 7 | 기존 | 바닥판 | 균열 (0.3mm미만) | 0.2 | 1.0 | | 1 | 1.00 | m | |
| 8 | 기존 | 바닥판 | 부식 | | 0.5 | 0.2 | 1 | 0.10 | m <sup>2</sup> | |

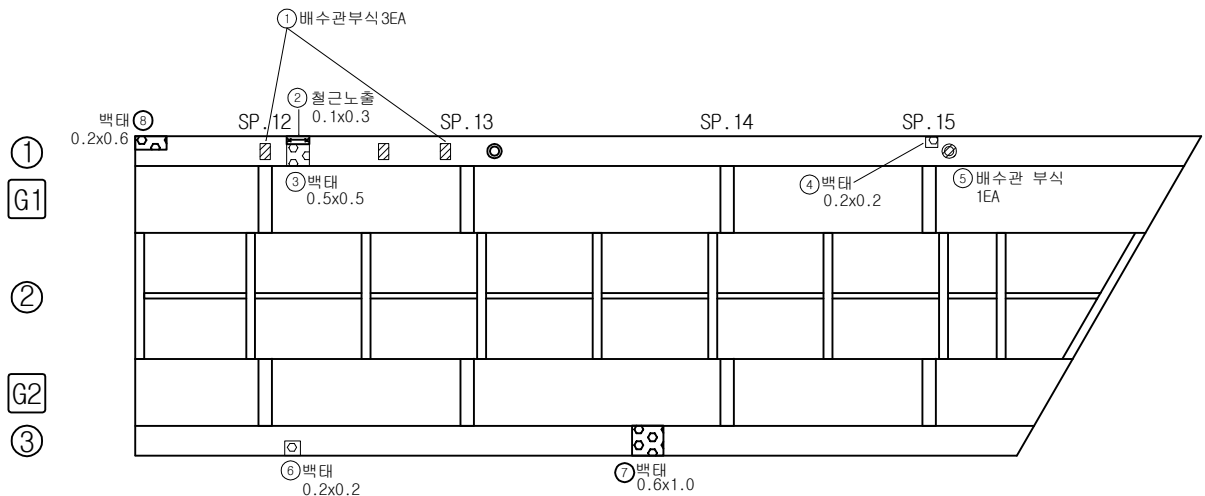
| 번호 | 구분 | 부재 | 손상내용 | 손상현황 | | | | | | 비고 |
|---|---|---|---|---|---|---|---|---|---|---|
| 1 | 기존 | 배수시설 | 배수관 부식 | | | | 3 | 3.00 | EA | |
| 5 | 기존 | 배수시설 | 배수관 부식 | | | | 1 | 1.00 | EA | |

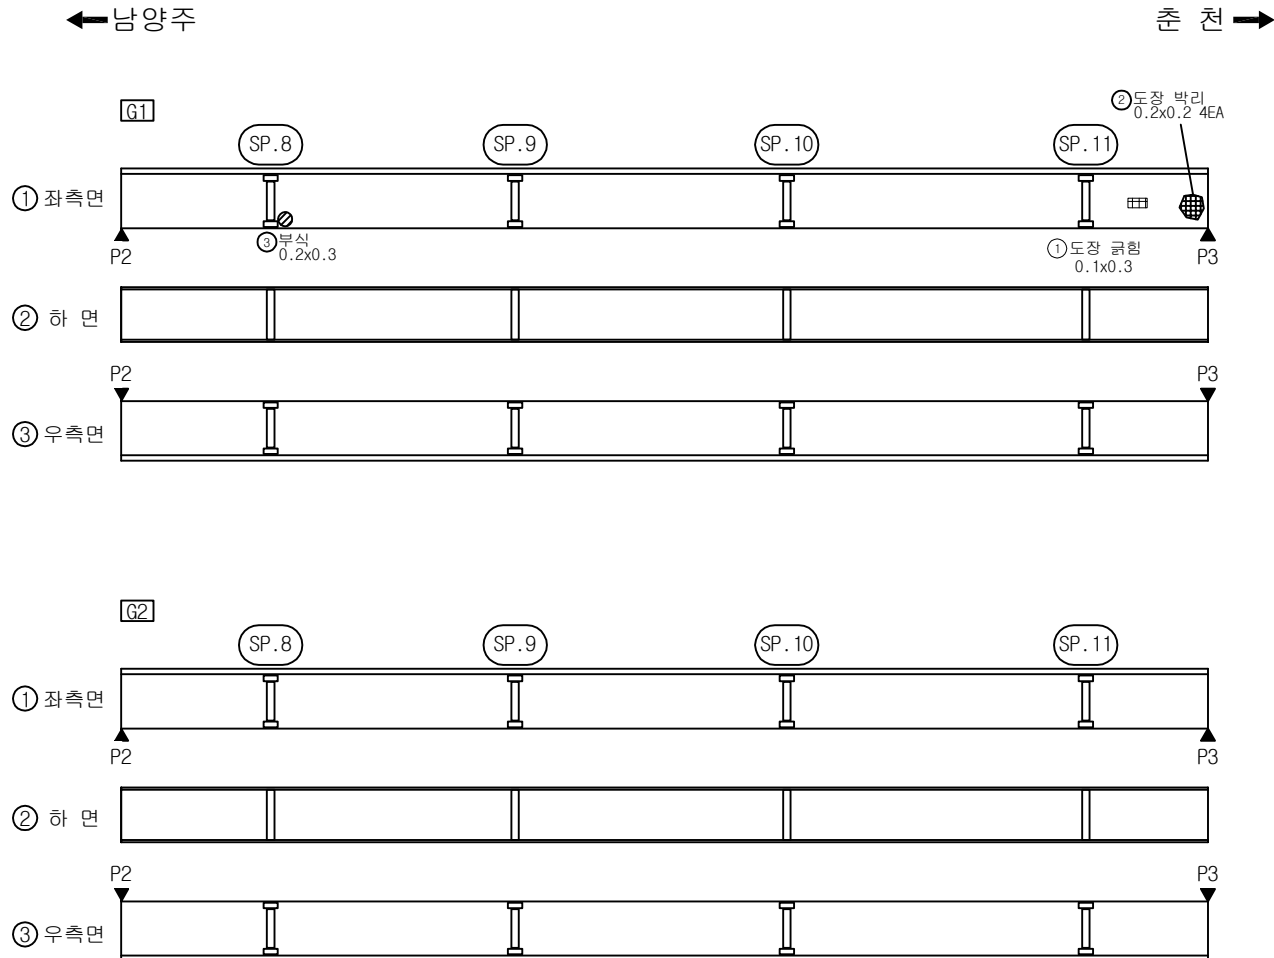
| 번호 | 구분 | 부재 | 손상내용 | 손상현황 | | | | | | 비고 |
|---|---|---|---|---|---|---|---|---|---|---|
| 1 | 기존 | 거더외부 | 도장 균열 | | 0.1 | 0.3 | 1 | 0.03 | m <sup>2</sup> | |
| 3 | 기존 | 거더외부 | 부식 | | 0.2 | 0.3 | 1 | 0.06 | m <sup>2</sup> | |

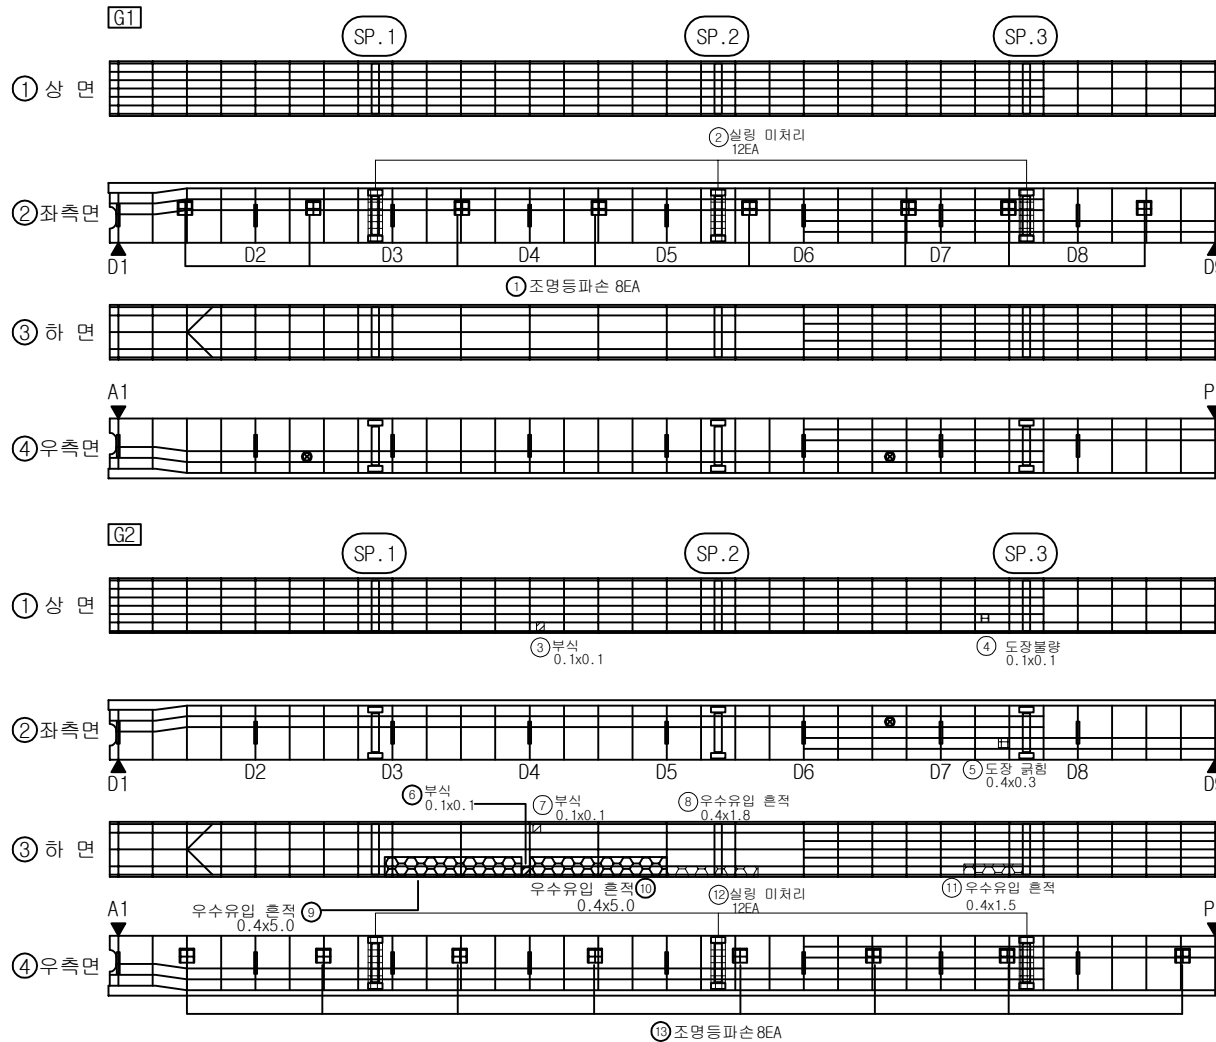
| 번호 | 구분 | 부재 | 손상내용 | 손상현황 | | | | | 비고 |
|---|---|---|---|---|---|---|---|---|---|
| 3 | 기존 | 거더내부 | 부식 | 0.1 | 0.1 | | 1 | 0.01 | m² |
| 6 | 기존 | 거더내부 | 부식 | 0.1 | 0.1 | | 1 | 0.01 | m² |
| 7 | 기존 | 거더내부 | 부식 | 0.1 | 0.1 | | 1 | 0.01 | m² |

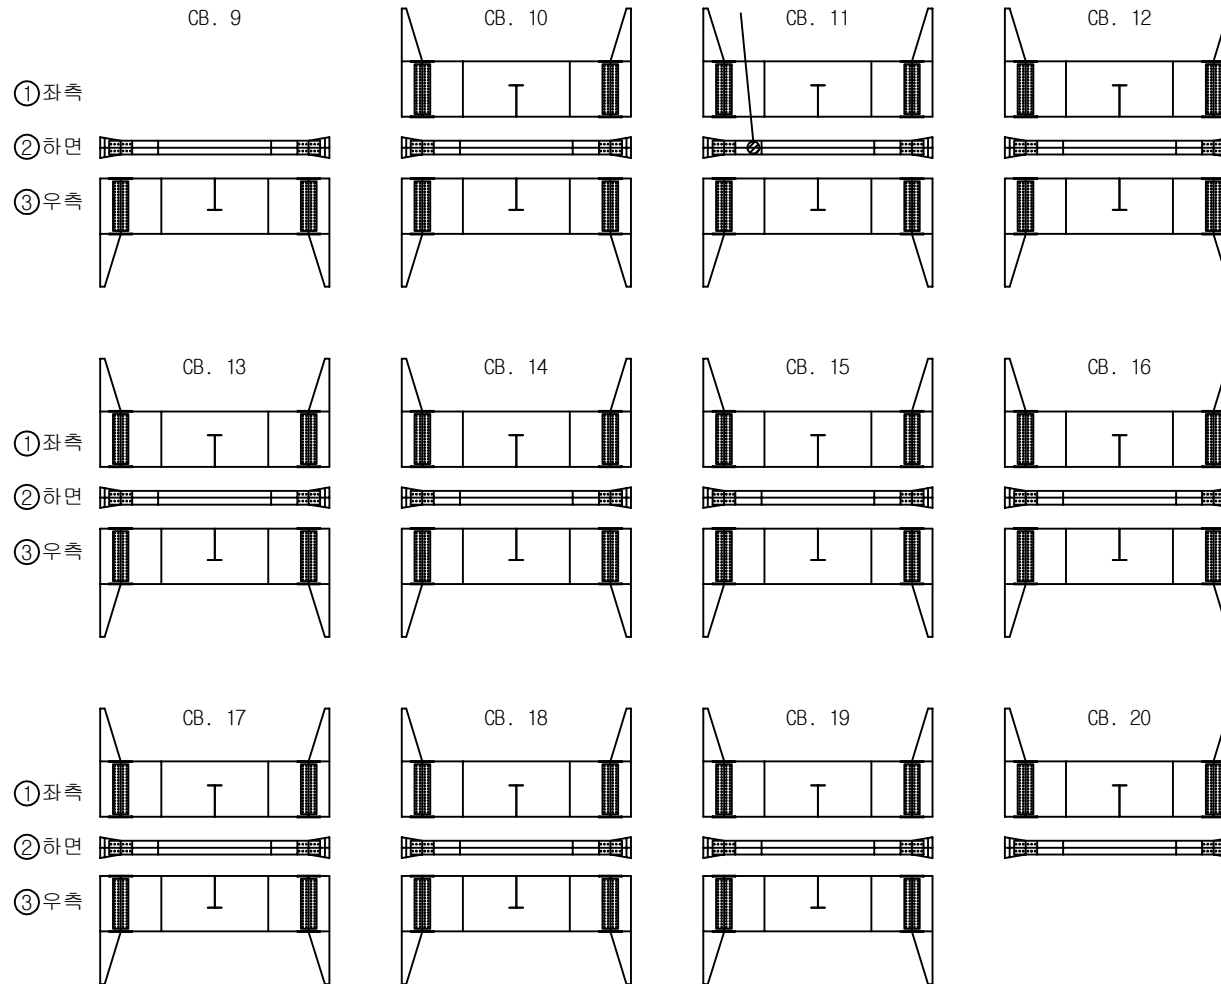
| 번호 | 구분 | 부재 | 손상내용 | 손상현황 | | | | | 비고 |
|---|---|---|---|---|---|---|---|---|---|
| 1 | 기준 | 가로보 | 점부식 | | 0.5 | 0.3 | 1 | 0.15 | ㎡ |

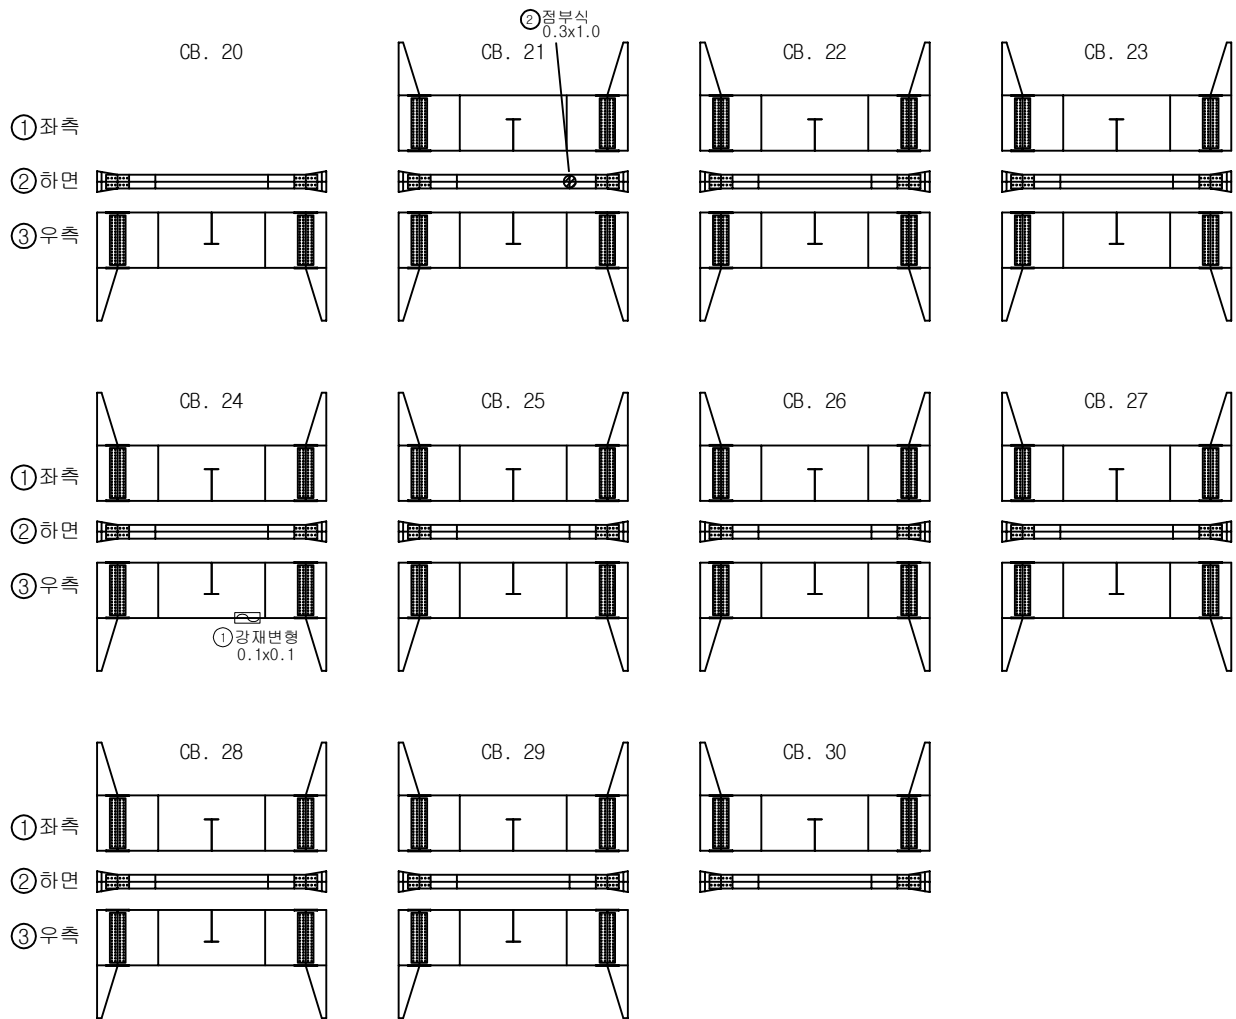
| 번호 | 구분 | 부재 | 손상내용 | 손상현황 | | | | | | 비고 |
|---|---|---|---|---|---|---|---|---|---|---|
| 2 | 기존 | 가로보 | 점부식 | | 0.3 | 1.0 | 1 | 0.30 | m <sup>2</sup> | |

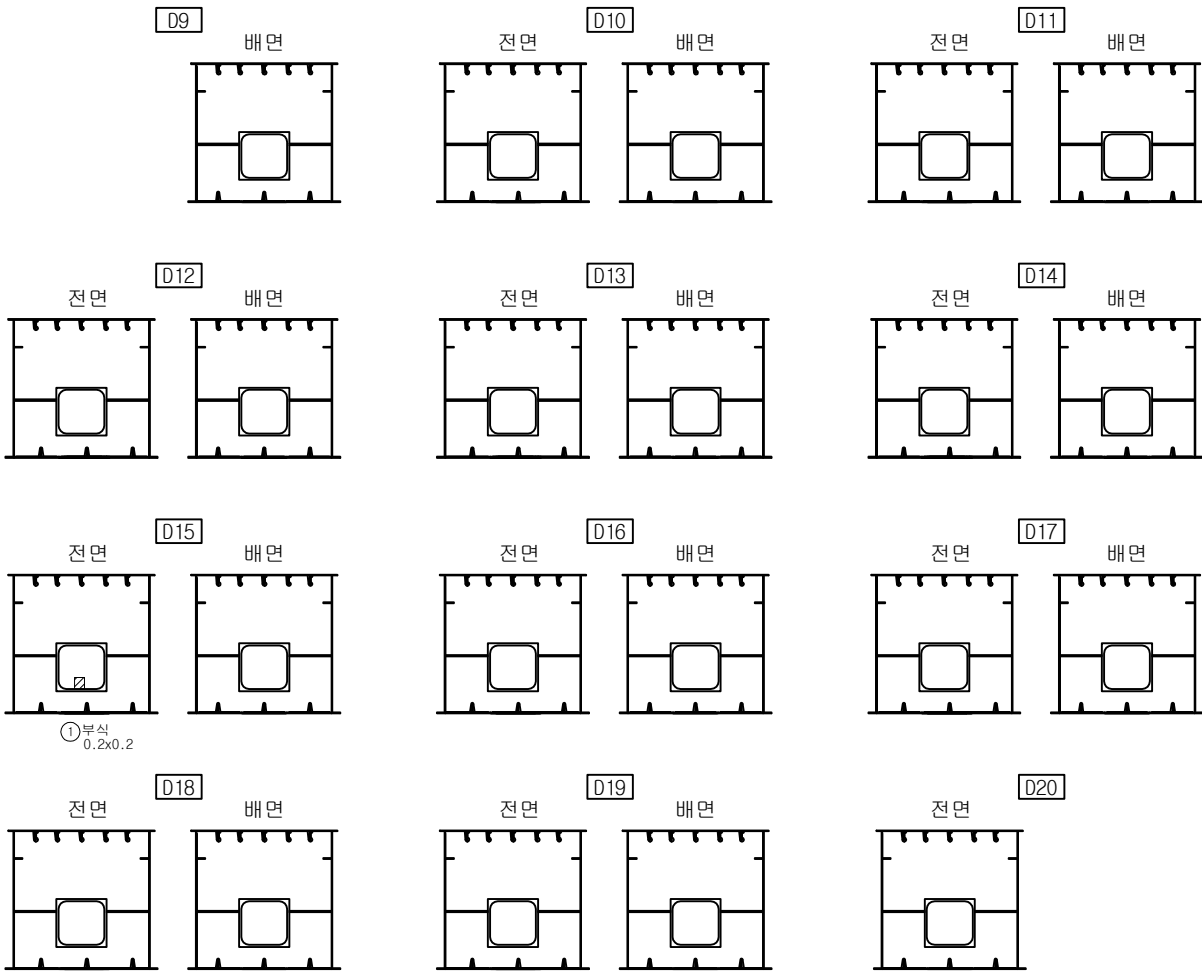
| 도면번호 | 37 |

| 번호 | 구분 | 부재 | 손상내용 | 손상현황 | | | | | | 비고 |
|---|---|---|---|---|---|---|---|---|---|---|
| 1 | 기준 | 격벽 | 부식 | | 0.2 | 0.2 | 1 | 0.04 | m <sup>2</sup> | |

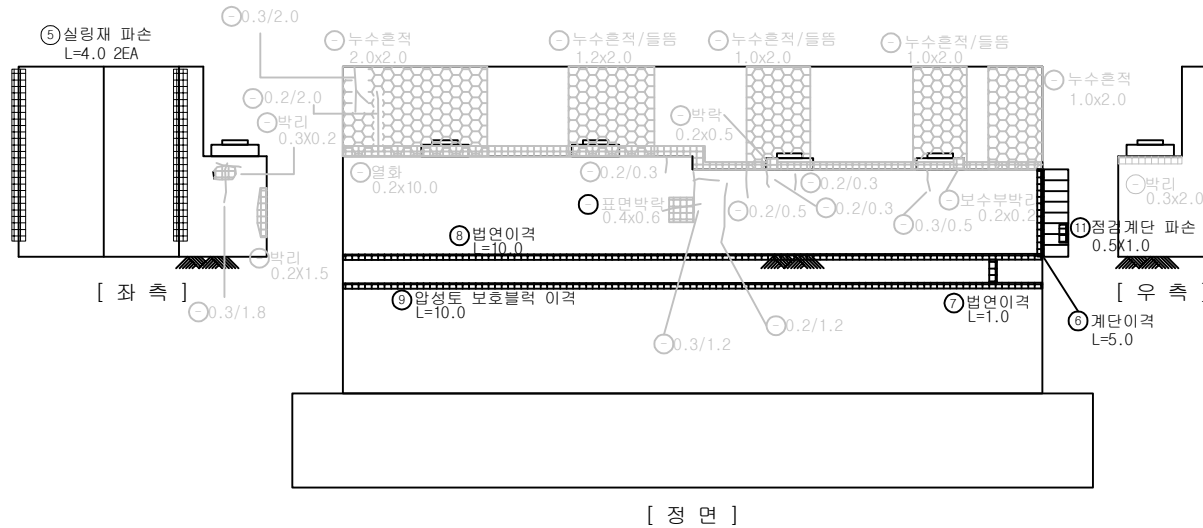
| 번호 | 구분 | 부재 | 손상내용 | 손상현황 | | | | | | 비고 |
|---|---|---|---|---|---|---|---|---|---|---|
| 1 | 기존 | 교량방침 | 방침콘크리트 균열 | 0.2 | 0.3 | | 1 | 0.30 | m | |
| 2 | 기존 | 교량방침 | 물탈균열 | 0.2 | 0.2 | | 1 | 0.20 | m | |
| 3 | 기존 | 교량방침 | 방침콘크리트 박락 | | 0.3 | 0.5 | 1 | 0.15 | m <sup>2</sup> | 손상증가 |
| 4 | 기존 | 교량방침 | 물탈 방상균열 | | 0.5 | 0.1 | 1 | 0.05 | m <sup>2</sup> | 손상증가 |
| 10 | 23상 | 교량방침 | 방침콘크리트 균열 | 0.2 | 0.5 | | 1 | 0.50 | m | |

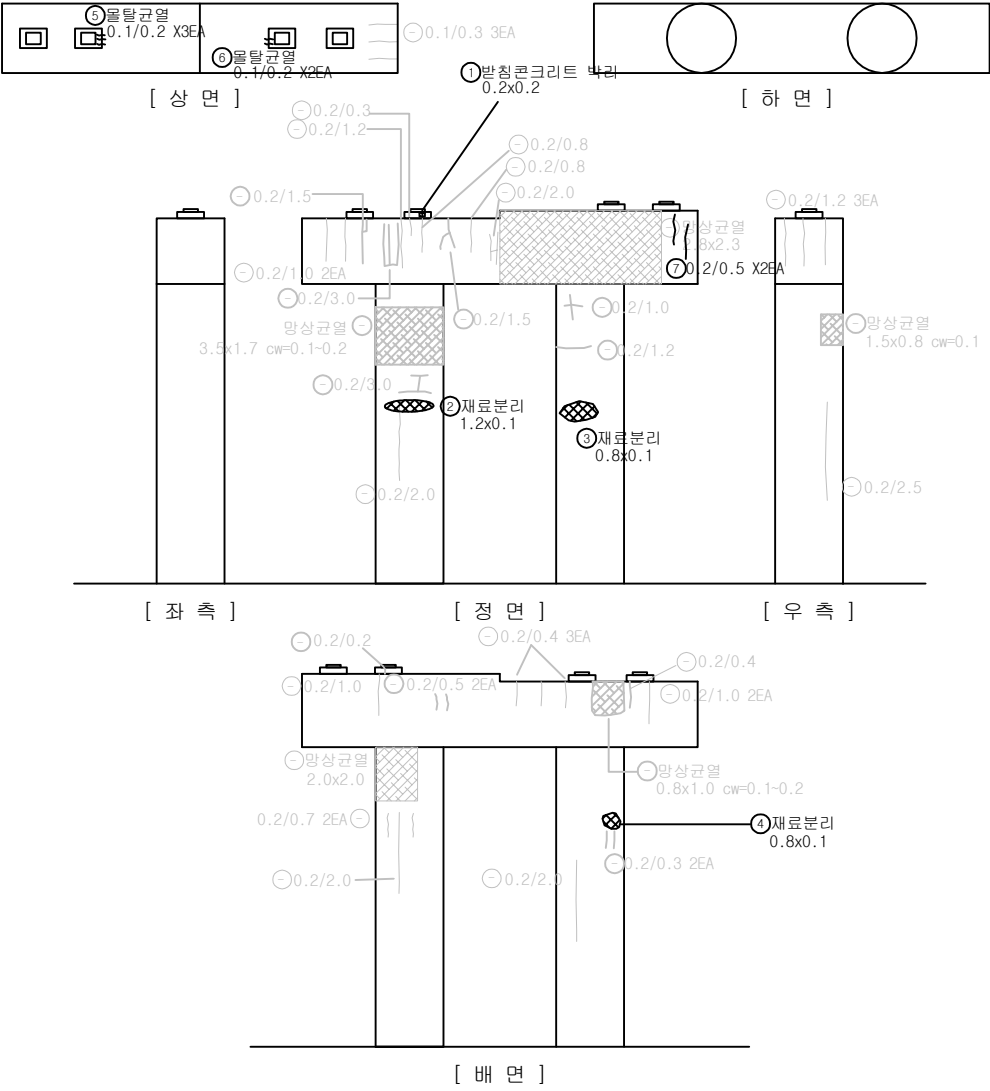
| 도면명 | 마치고(상) 교각 P2 |

| 번호 | 구분 | 부재 | 손상내용 | 손상현황 | | | | | | 비고 |
|---|---|---|---|---|---|---|---|---|---|---|
| 5 | 23상 | 교량받침 | 물탈균열 | 0.1 | 0.2 | | 3 | 0.60 | m | |
| 6 | 23상 | 교량받침 | 물탈균열 | 0.1 | 0.2 | | 2 | 0.40 | m | |
| 7 | 23상 | 교각 | 균열(0.3mm미만) | 0.2 | 0.5 | | 2 | 1.00 | m | |

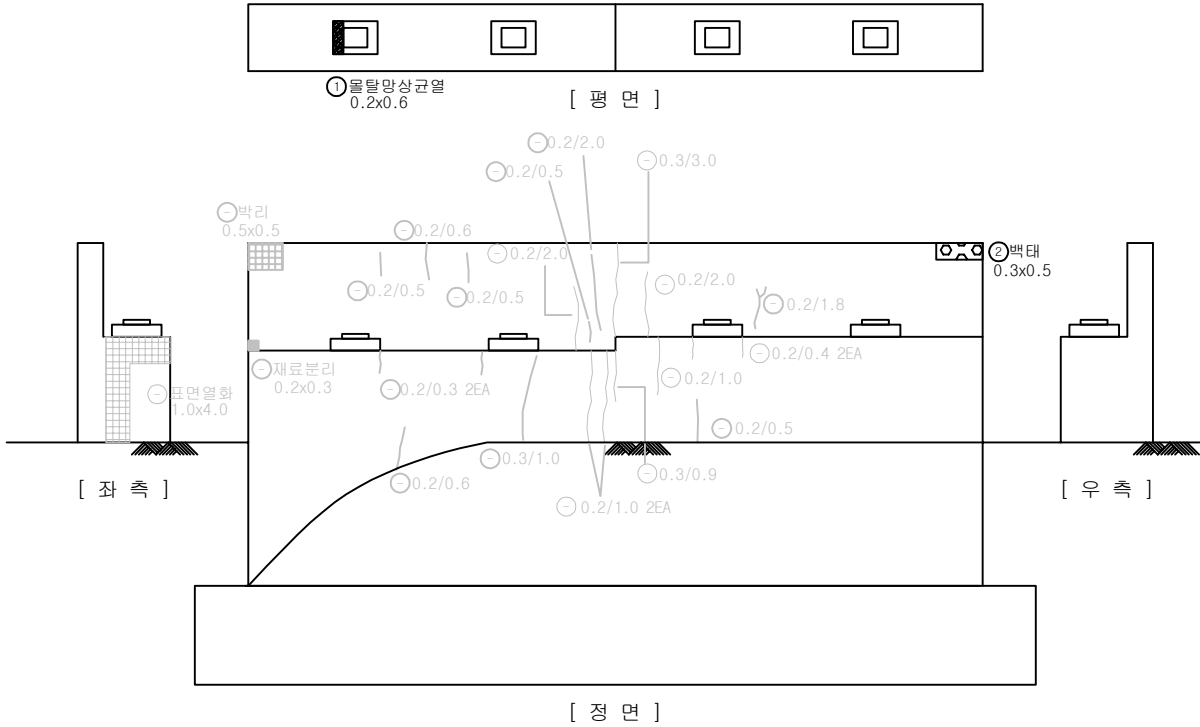
| 번호 | 구분 | 부재 | 손상내용 | 손상현황 | | | | | | 비고 |
|---|---|---|---|---|---|---|---|---|---|---|
| 1 | 기존 | 교량받침 | 물탈 망상균열 | | 0.2 | 0.6 | 1 | 0.12 | m <sup>2</sup> | |
