| 발주처 | 의정부국토관리사무소 |
| 용역명 | 국도46호선 마치고(하)동 4개소<br>정밀안전점검용역 |
| 도면명 | 마치고(하)교면포장 S1 |
| 도면번호 | 01 |

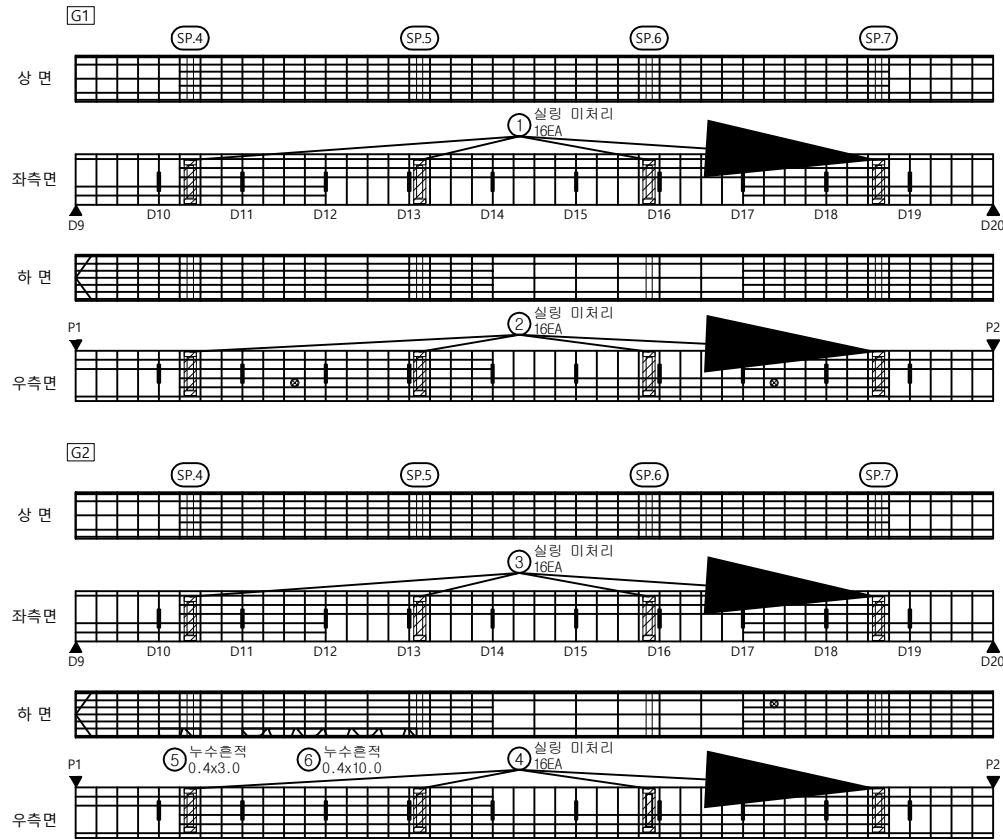
| 부식 | 좌굴, 변형 | 기 타 | 마치고(하) 거더 내부 S1 |

| 번호 | 구분 | 부재 | 손상내용 | 손상현황 | | | | | 비고 |
|---|---|---|---|---|---|---|---|---|---|
| 5 | 기존 | 거더내부 | 누수흔적 | | 0.4 | 6.0 | 1 | 2.40 | m <sup>2</sup> |
