# ID: 창현교(상)바닥판 상면 (S1) 외관조사망도

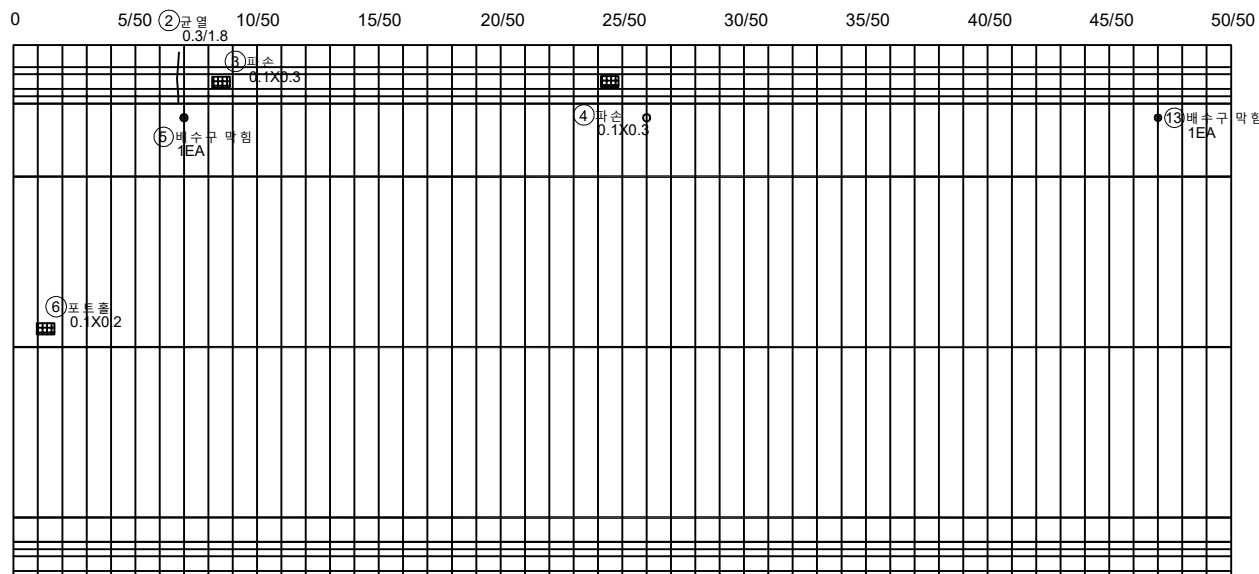
| 번호 | 구분 | 부재 | 손상내용 | 손상현황 | | | | | 비고 |
|---|---|---|---|---|---|---|---|---|---|
| 2 | 기존 | 방호벽 | 균열 | 0.3 | 1.8 | | 1 | 1.80 | m |

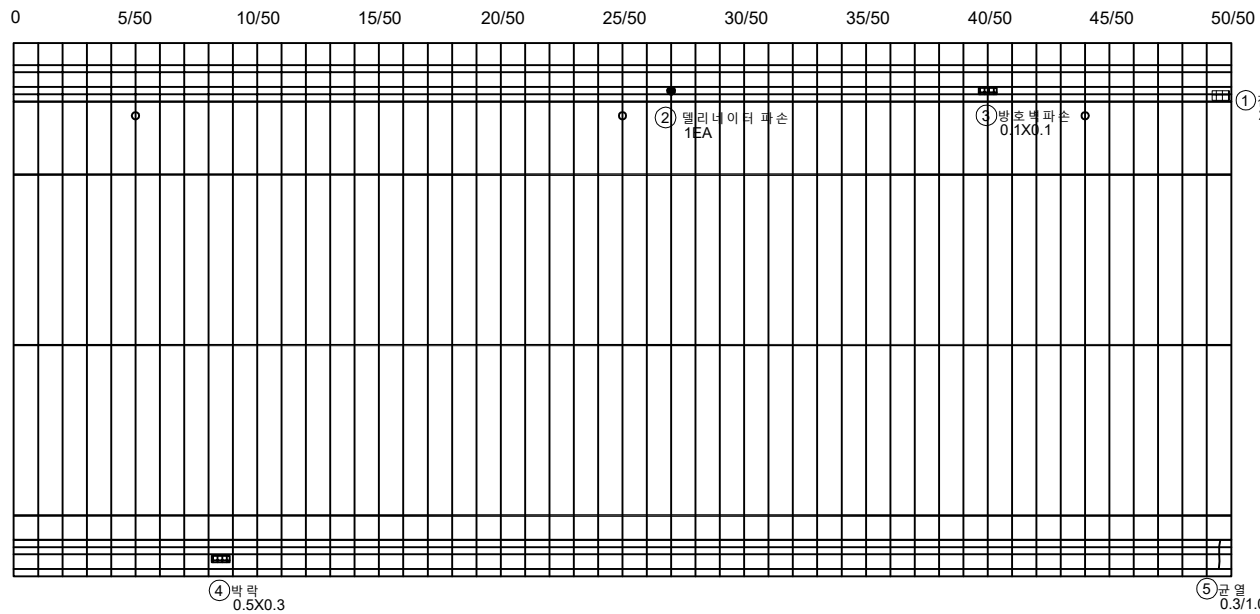
| 누수, 습윤부 | 백태 | 회색물 | 도면명 | 창현교(상) 교면포장 S12 |

| 번호 | 구분 | 부재 | 손상내용 | 손상현황 | | | | | 비고 |
|---|---|---|---|---|---|---|---|---|---|
| 5 | 기존 | 중분대 | 균열 | 0.3 | 1.0 | | 1 | 1.00 | m |

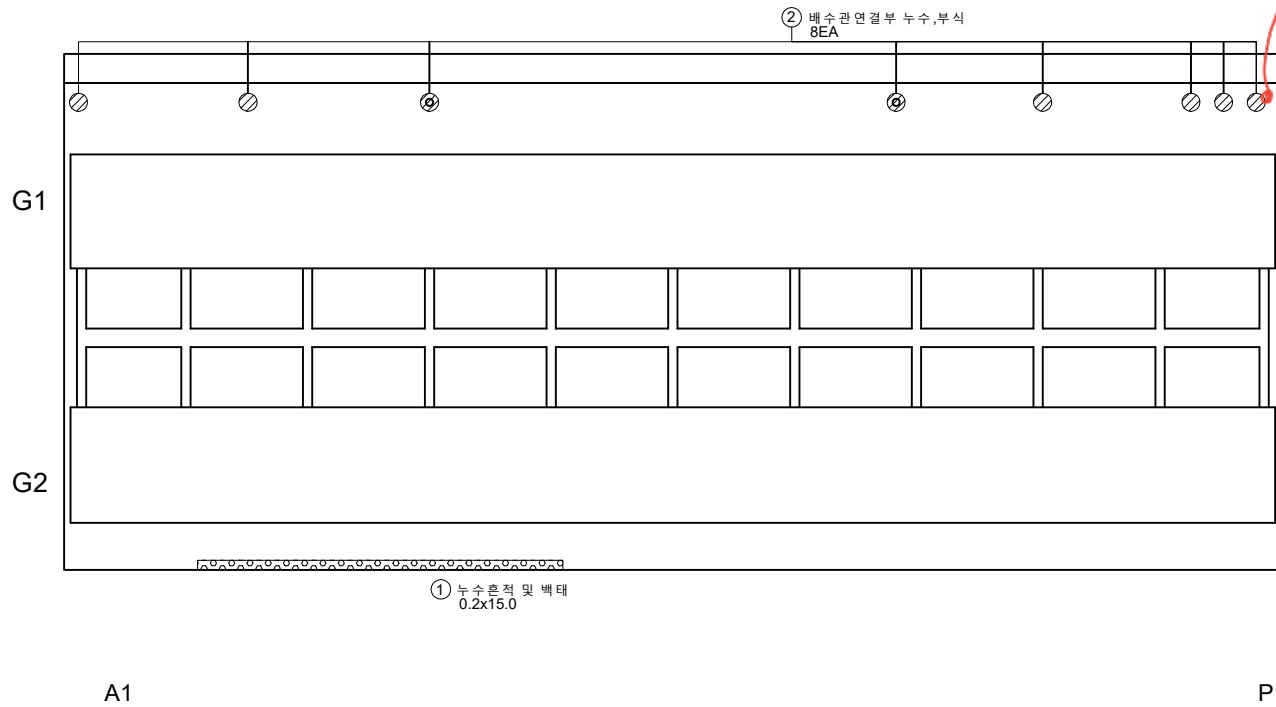
| 번호 | 구분 | 부재 | 손상내용 | 손상현황 | | | | | | 비고 |
|---|---|---|---|---|---|---|---|---|---|---|
| 1 | 기존 | 바닥판 | 누수흔적 및 백태 | | 3.0 | 0.1 | 1 | 0.30 | m <sup>2</sup> | |
| 3 | 기존 | 바닥판 | 누수흔적 | | 50.0 | 0.5 | 1 | 25.0 | m <sup>2</sup> | |
| 4 | 기존 | 배수시설 | 배수관 연결부 누수/부식 | | | | 2 | 2.00 | EA | |
| 5 | 기존 | 배수시설 | 배수관 연결부 누수/부식 | | | | 1 | 1.00 | EA | |

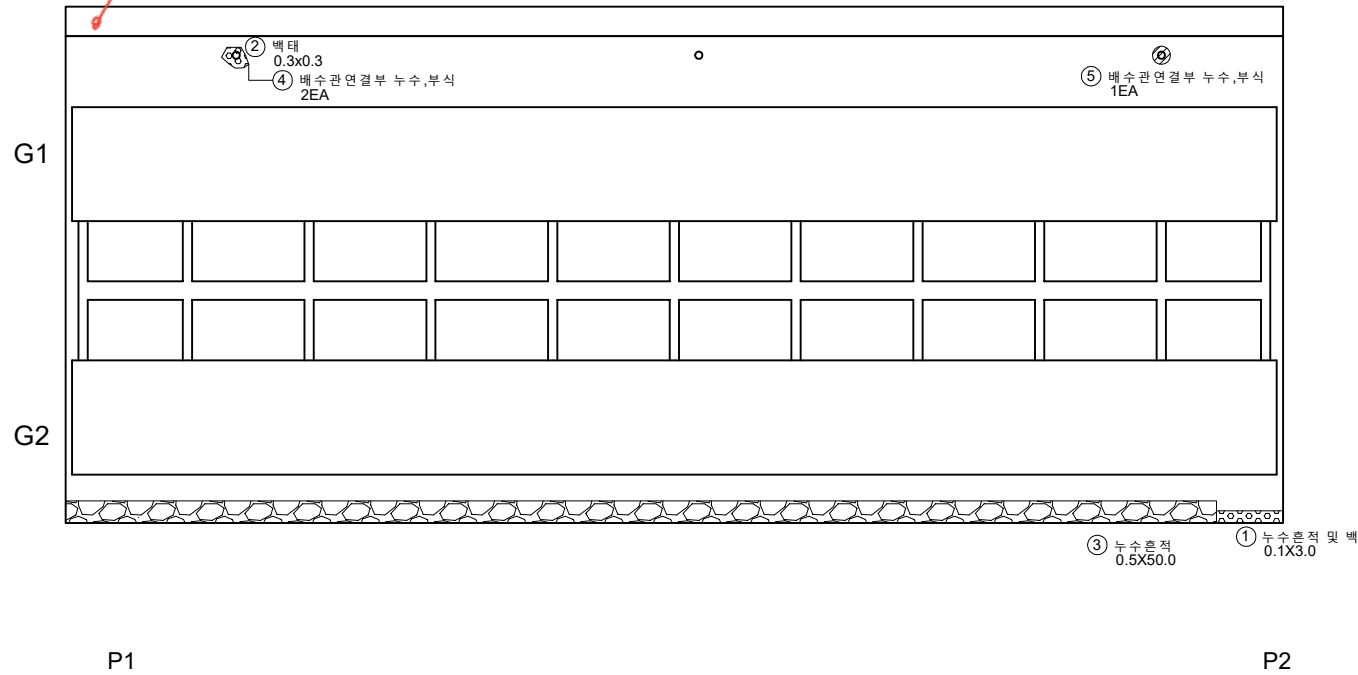
| 부식 | 좌굴, 변형 | 기타 | 창현교(상)바닥판하면 S2 |

| 번호 | 구분 | 부재 | 손상내용 | 손상현황 | | | | | 비고 |
|---|---|---|---|---|---|---|---|---|---|
| 1 | 기존 | 바닥판 | 누수흔적 및 백태 | | 4.0 | 0.1 | 1 | 0.40 | m <sup>2</sup> |
| 2 | 기존 | 바닥판 | 누수흔적 | | 50.0 | 0.5 | 1 | 25.0 | m <sup>2</sup> |
| 3 | 기존 | 바닥판 | 누수흔적 | | 0.3 | 0.3 | 1 | 0.09 | m <sup>2</sup> |
| 4 | 기존 | 배수시설 | 배수관 연결부 누수/부식 | | | | 2 | 2.00 | EA |
| 6 | 기존 | 배수시설 | 배수관 연결부 누수/부식 | | | | 1 | 1.00 | EA |
| 7 | 기존 | 배수시설 | 배수관 연결부 누수/부식 | | | | 1 | 1.00 | EA |
| 8 | 기존 | 배수시설 | 배수관 연결부 누수/부식 | | | | 1 | 1.00 | EA |

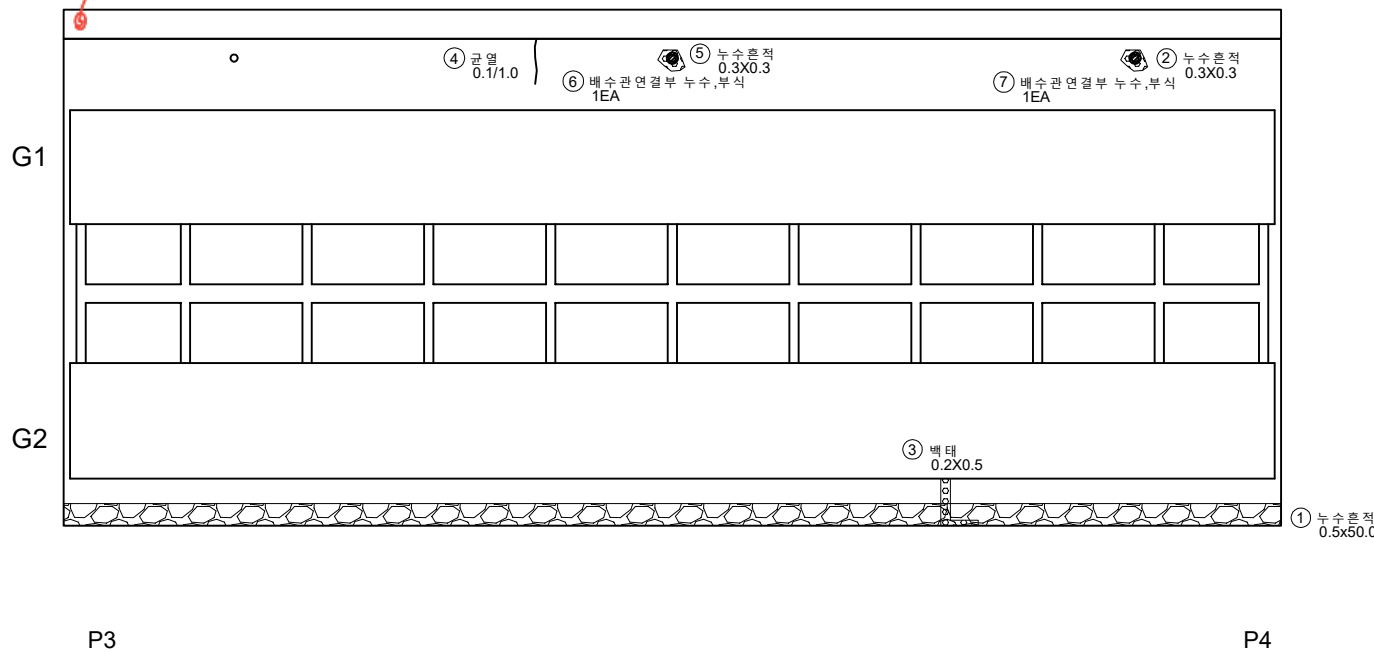
| 번호 | 구분 | 부재 | 손상내용 | 손상현황 | | | | | 비고 |
|---|---|---|---|---|---|---|---|---|---|
| 1 | 기준 | 바닥판 | 누수흔적 및 백태 | | 25.0 | 0.1 | 1 | 2.50 | m <sup>2</sup> |
| 2 | 기준 | 바닥판 | 균열 | 0.2 | 1.0 | | 3 | 3.00 | m |
| 3 | 기준 | 배수시설 | 배수관 연결부 누수/부식 | | | | 1 | 1.00 | EA |
| 4 | 기준 | 배수시설 | 배수관 연결부 누수/부식 | | | | 1 | 1.00 | EA |

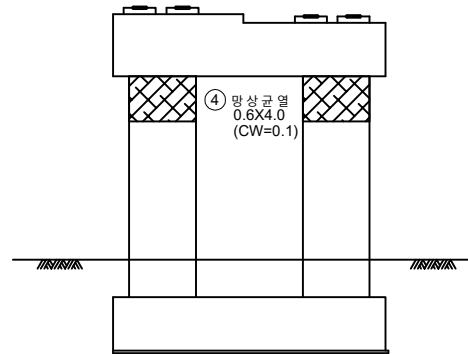
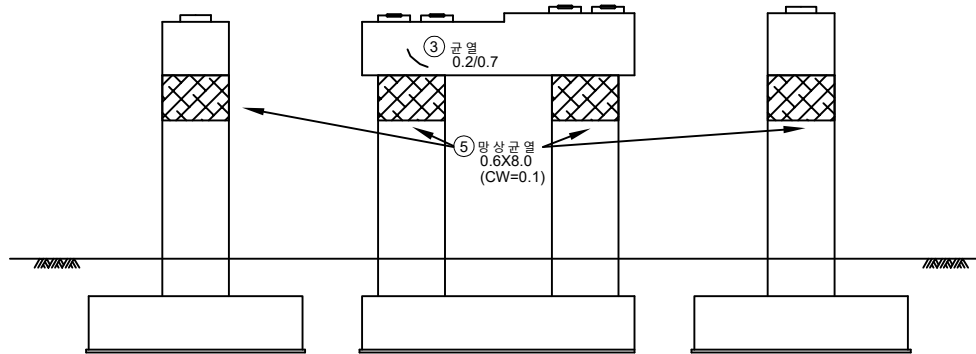
| 번호 | 구분 | 부재 | 손상내용 | 손상현황 | | | | | 비고 |
|---|---|---|---|---|---|---|---|---|---|
| 1 | 기존 | 교량받침 | 반침콘크리트균열 | 0.2 | 0.1 | | 1 | 0.10 | m |
| 2 | 기존 | 교각 | 균열 | 0.2 | 0.6 | | 1 | 0.60 | m |
| 3 | 기존 | 교각 | 균열 | 0.2 | 0.7 | | 1 | 0.70 | m |
| 4 | 기존 | 교각 | 방상균열(CW=0.1) | | 0.6 | 4.0 | 1 | 2.40 | m² |
| 5 | 기존 | 교각 | 방상균열(CW=0.1) | | 0.6 | 8.0 | 1 | 4.80 | m² |

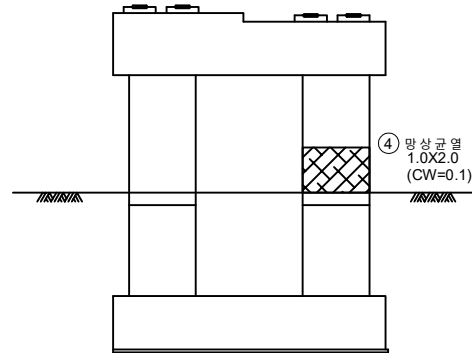
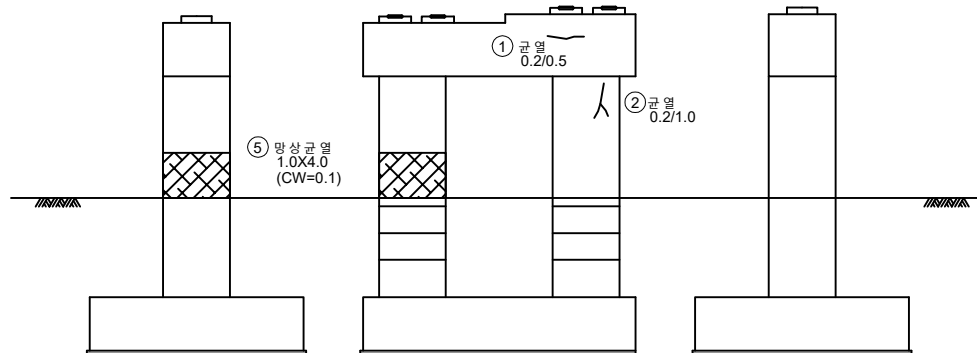
| 번호 | 구분 | 부재 | 손상내용 | 손상현황 | | | | | 비고 |
|---|---|---|---|---|---|---|---|---|---|
| 1 | 기존 | 교각 | 균열 | 0.2 | 0.5 | | 1 | 0.50 | m |
| 2 | 기존 | 교각 | 균열 | 0.2 | 1.0 | | 1 | 1.00 | m |
| 3 | 기존 | 교각 | 균열 | 0.2 | 0.6 | | 1 | 0.60 | m |
| 4 | 기존 | 교각 | 망상균열 (CW=0.1) | | 1.0 | 2.0 | 1 | 2.00 | m <sup>2</sup> |
| 5 | 기존 | 교각 | 망상균열 (CW=0.1) | | 1.0 | 4.0 | 1 | 4.00 | m <sup>2</sup> |

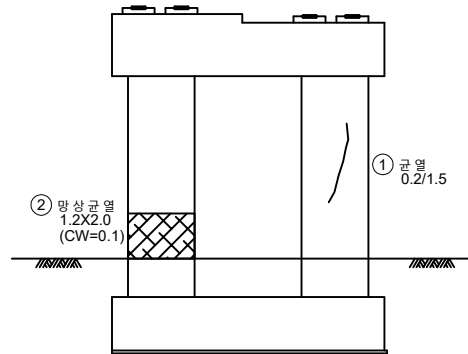
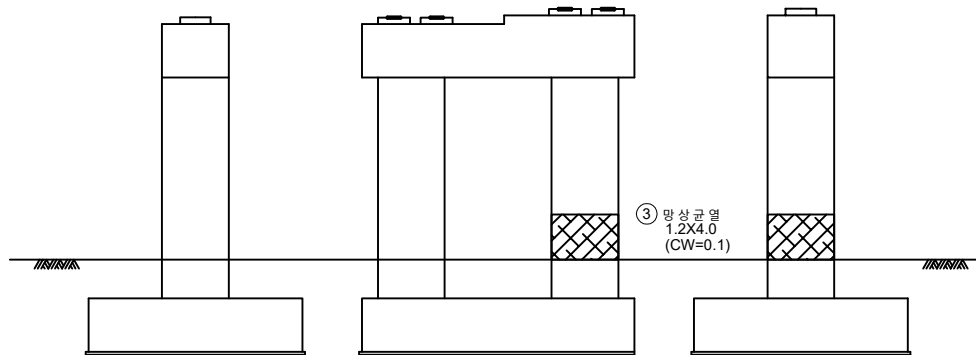
| 번호 | 구분 | 부재 | 손상내용 | 손상현황 | | | | | 비고 |
|---|---|---|---|---|---|---|---|---|---|
| 1 | 기존 | 교각 | 균열 | 0.2 | 1.5 | | 1 | 1.50 | m |
| 2 | 기존 | 교각 | 망상균열(CW=0.1) | | 1.2 | 2.0 | 1 | 2.40 | m² |
| 3 | 기존 | 교각 | 망상균열(CW=0.1) | | 1.2 | 4.0 | 1 | 4.80 | m² |

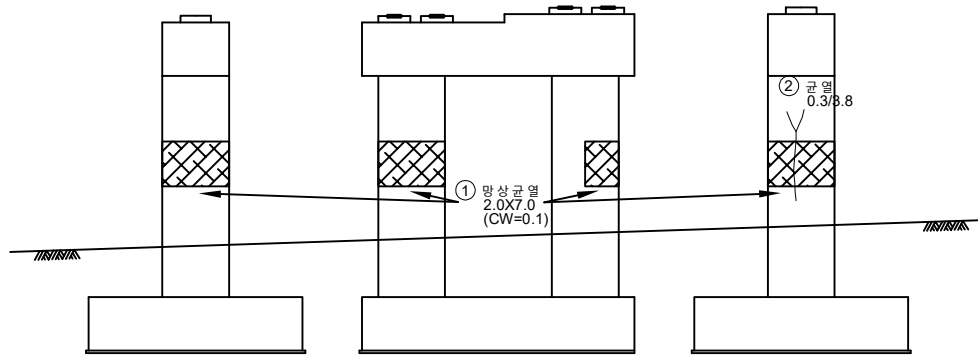
| 번호 | 구분 | 부재 | 손상내용 | 손상현황 | | | | | 비고 |
|---|---|---|---|---|---|---|---|---|---|
| 1 | 기존 | 교각 | 망상균열 (CW=0.1) | | 2.0 | 7.0 | 1 | 14.00 | m |
| 2 | 기존 | 교각 | 균열 | 0.3 | 3.8 | | 1 | 3.80 | m |
| 3 | 기존 | 교각 | 망상균열 (CW=0.1) | | 2.0 | 4.0 | 1 | 8.00 | m |
| 4 | 기존 | 교량받침 | 반침플레이트 부식 | | | | 1 | 1.00 | EA |
| 5 | 기존 | 교각 | 볼트부식 | | | | 4 | 4.00 | EA |

④ 반침플레이트 부식  
1EA  
⑤ 볼트부식  
4EA

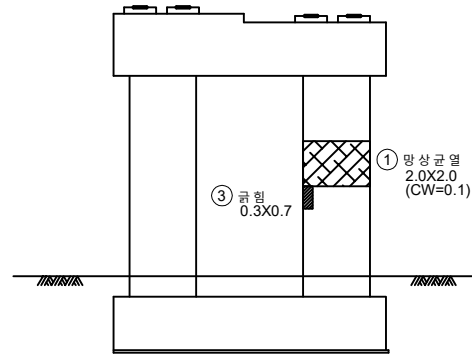
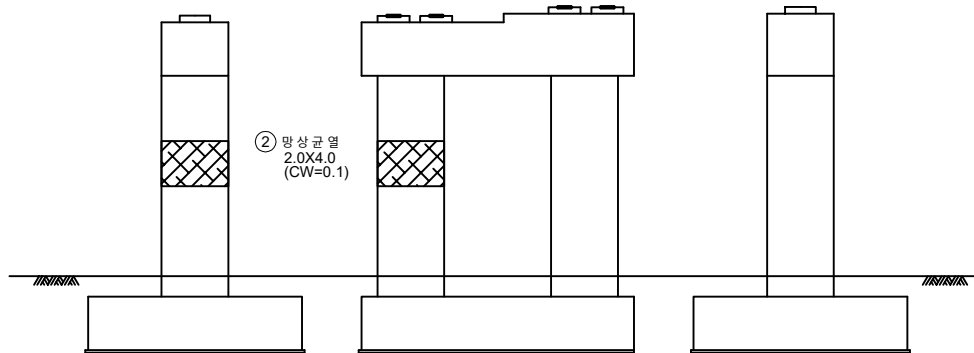
| 번호 | 구분 | 부재 | 손상내용 | 손상현황 | | | | | 비고 |
|---|---|---|---|---|---|---|---|---|---|
| 1 | 기존 | 교각 | 망상균열(CW=0.1) | | 2.0 | 2.0 | 1 | 4.00 | ㎡ |
| 2 | 기존 | 교각 | 망상균열(CW=0.1) | | 2.0 | 4.0 | 1 | 8.00 | ㎡ |
| 4 | 기존 | 교각 | 볼트부식 | | | | 4 | 4.00 | EA |

④ 볼트부식  
4EA

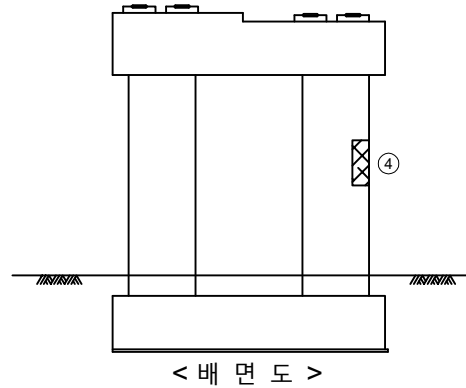
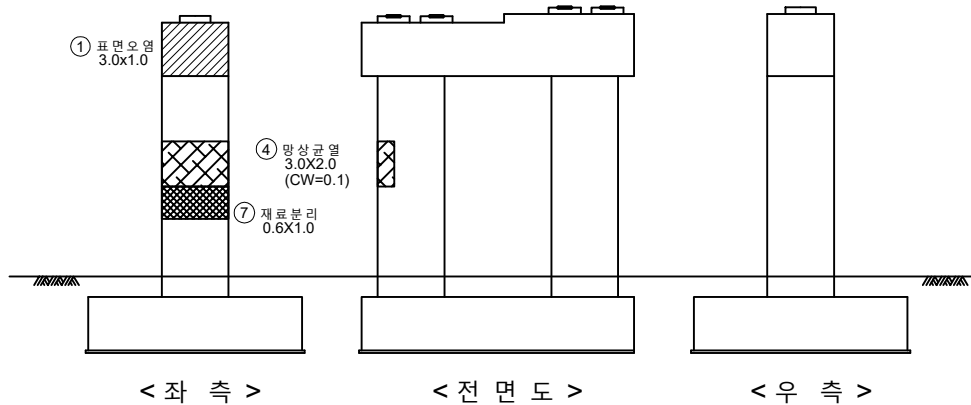
# ID: 창현교(상)교 각 (P7) 외관 조사 망도

| 번호 | 구분 | 부재 | 손상내용 | 손상현황 | | | | | 비 고 |
|---|---|---|---|---|---|---|---|---|---|
| 2 | 기존 | 교량받침 | 방침플레이트 부식 | | | | 4 | 4.00 | EA |
| 4 | 기존 | 교각 | 망상균열(CW=0.1) | | 3.0 | 2.0 | 1 | 6.00 | m² |
| 5 | 기존 | 교량받침 | 방침플레이트 부식 | | | | 2 | 2.00 | EA |

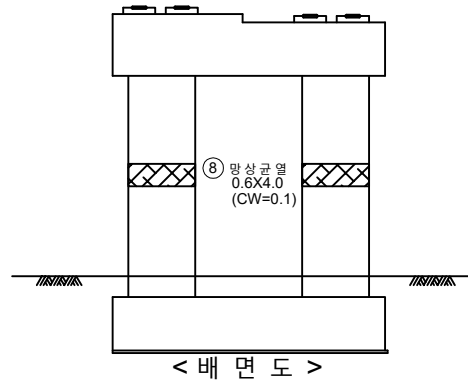
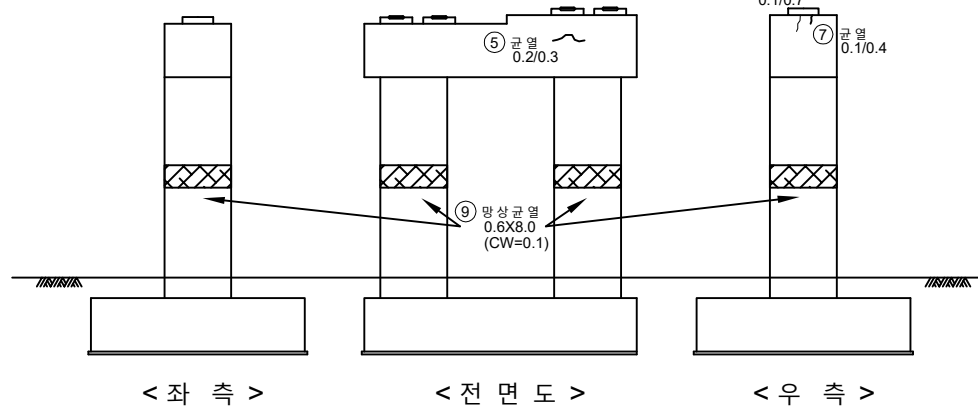
| 번호 | 구분 | 부재 | 손상내용 | 손상현황 | | | | | | 비고 |
|---|---|---|---|---|---|---|---|---|---|---|
| 1 | 기존 | 교량받침 | 방침물탈락균열 | 0.2 | 0.3 | | 4 | 1.20 | m | |
| 2 | 기존 | 교량받침 | 방침물탈락균열 | 0.1 | 0.1 | | 3 | 0.30 | m | |
| 3 | 기존 | 교량받침 | 방침물탈락균열 | 0.1 | 0.1 | | 1 | 0.10 | m | |
| 4 | 기존 | 교각 | 균열 | 0.1 | 0.7 | | 1 | 0.70 | m | |
| 5 | 기존 | 교각 | 균열 | 0.2 | 0.3 | | 1 | 0.30 | m | |
| 6 | 기존 | 교량받침 | 방침물탈락균열 | 0.1 | 0.1 | | 1 | 0.10 | m | |
| 7 | 기존 | 교각 | 균열 | 0.1 | 0.4 | | 1 | 0.40 | m | |
| 8 | 기존 | 교각 | 망상균열(CW=0.1) | | 0.6 | 4.0 | 1 | 2.40 | m | |
| 9 | 기존 | 교각 | 망상균열(CW=0.1) | | 0.6 | 8.0 | 1 | 4.80 | m | |
