| | 빈 칸 | | 만성간질 | | 재분류 | 발 주 처<br>의정부국토관리사무소 |
| | 면적, 광물 | | 보리, 파손 | | 돌고랑, 결빙 | 국도46호선 마치교(하)동 4개소<br>정밀안전점검영역 |
| | 철근노출 | | 천하 | | 물화 | 도 면 명<br>창현교(하) 교면포장 S1 |

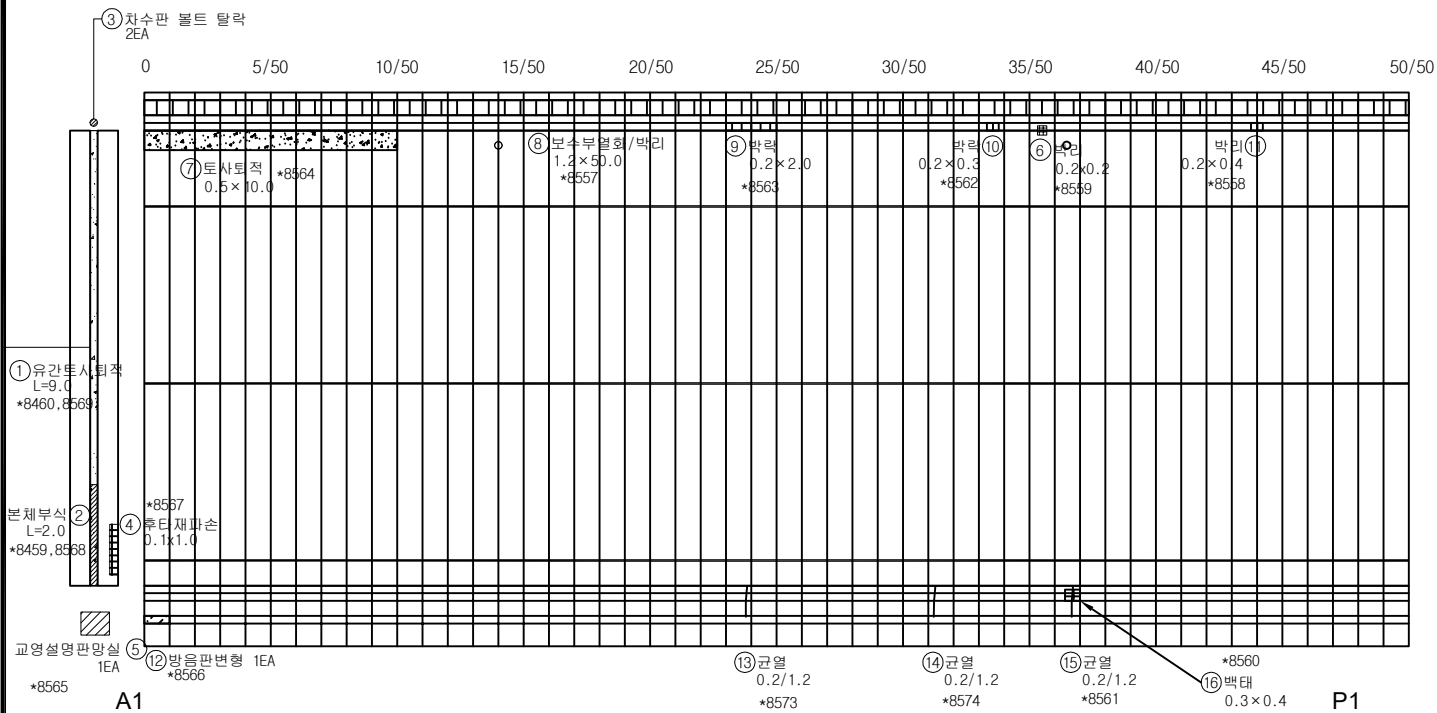
| 번호 | 구분 | 부재 | 손상내용 | 손상현황 | | | | | | 비고 |
|---|---|---|---|---|---|---|---|---|---|---|
| 1 | 기존 | 중분대 | 콘크리트 박리 | | 0.4 | 0.2 | 1 | m <sup>2</sup> | 0.08 | |
| 2 | 기존 | 중분대 | 보수부열화/박리 | | 50.0 | 1.2 | 1 | m <sup>2</sup> | 60.00 | |
| 3 | 기존 | 중분대 | 박락 | | 0.5 | 0.2 | 1 | m <sup>2</sup> | 0.10 | |
| 4 | 기존 | 중분대 | 박락 | | 1.0 | 0.2 | 1 | m <sup>2</sup> | 0.20 | |
| 5 | 기존 | 방호벽 | 박리 | | 0.2 | 0.2 | 1 | m <sup>2</sup> | 0.04 | |

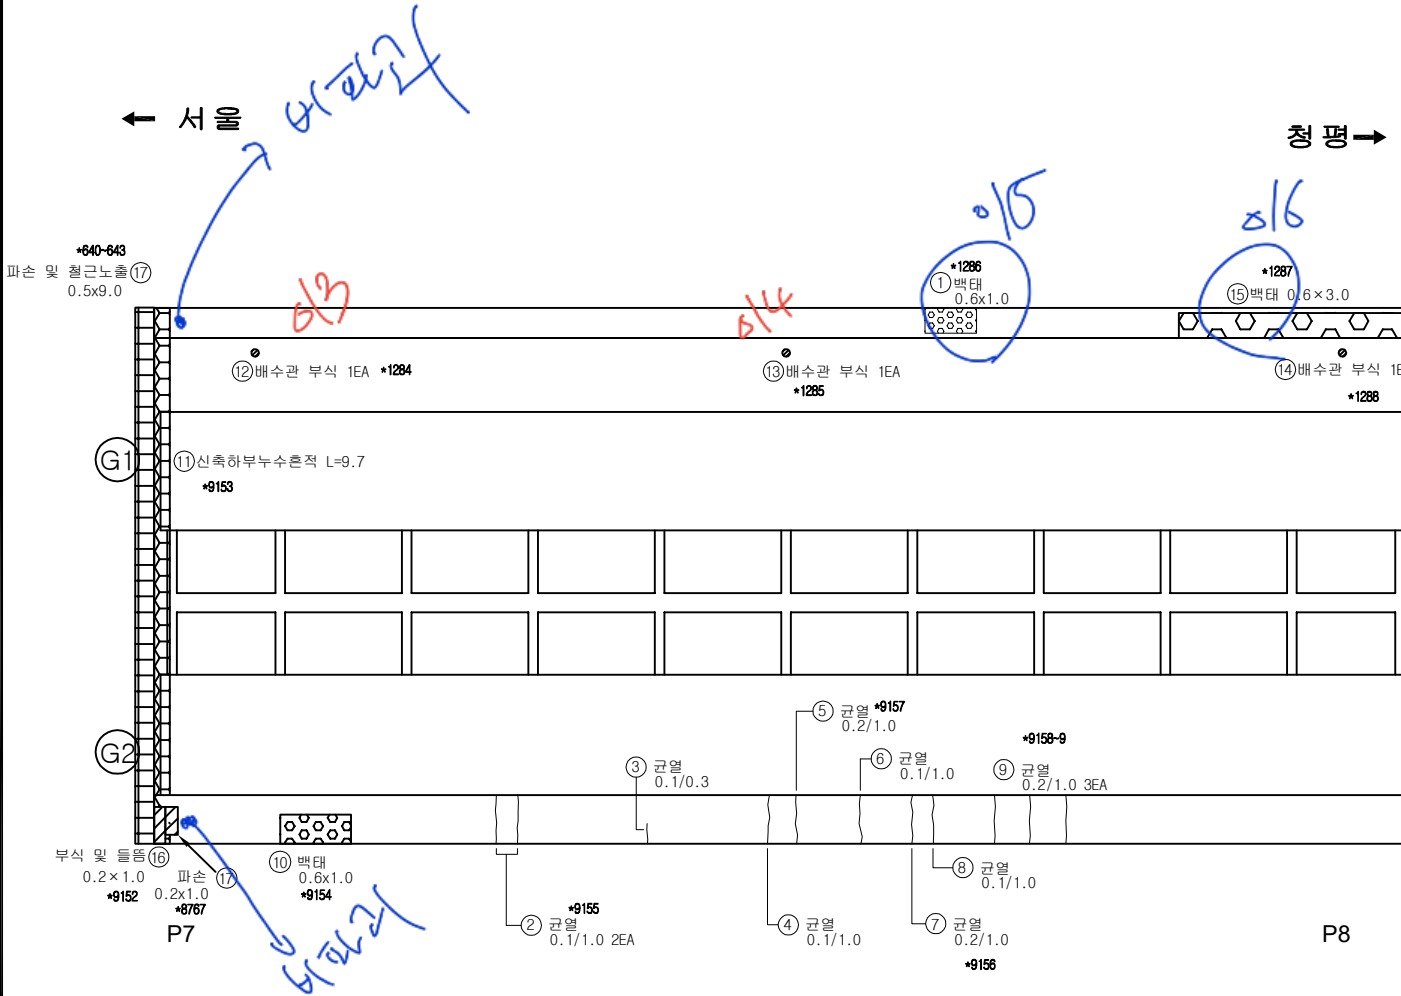
ID: 창현교(하)바닥판 하면 (S8) 외관조사망도

| 번호 | 구분 | 부재 | 손상내용 | 손상현황 | | | | | 비고 |
|---|---|---|---|---|---|---|---|---|---|
| 2 | 기준 | 바닥판 | 균열 (0.3mm이하) | 0.1 | 1.0 | | 2 | m | 2.00 |
| 3 | 기준 | 바닥판 | 균열 (0.3mm이하) | 0.1 | 0.3 | | 1 | m | 0.30 |
| 4 | 기준 | 바닥판 | 균열 (0.3mm이하) | 0.1 | 1.0 | | 1 | m | 1.00 |
| 5 | 기준 | 바닥판 | 균열 (0.3mm이하) | 0.2 | 1.0 | | 1 | m | 1.00 |
| 6 | 기준 | 바닥판 | 균열 (0.3mm이하) | 0.1 | 1.0 | | 1 | m | 1.00 |
| 7 | 기준 | 바닥판 | 균열 (0.3mm이하) | 0.2 | 1.0 | | 1 | m | 1.00 |
| 8 | 기준 | 바닥판 | 균열 (0.3mm이하) | 0.1 | 1.0 | | 1 | m | 1.00 |
| 9 | 기준 | 바닥판 | 균열 (0.3mm이하) | 0.2 | 1.0 | | 3 | m | 3.00 |
| 11 | 기준 | 신축리움 | 신축하부누수흔적 | | 9.7 | | 1 | m | 9.70 |
| 12 | 기준 | 배수시설 | 배수관 부식 | | | | 1 | EA | 1.00 |
| 13 | 기준 | 배수시설 | 배수관 부식 | | | | 1 | EA | 1.00 |
| 14 | 기준 | 배수시설 | 배수관 부식 | | | | 1 | EA | 1.00 |
| 16 | 기준 | 바닥판 | 부식 및 들뜸 | | 1.0 | 0.2 | 1 | m | 0.20 |

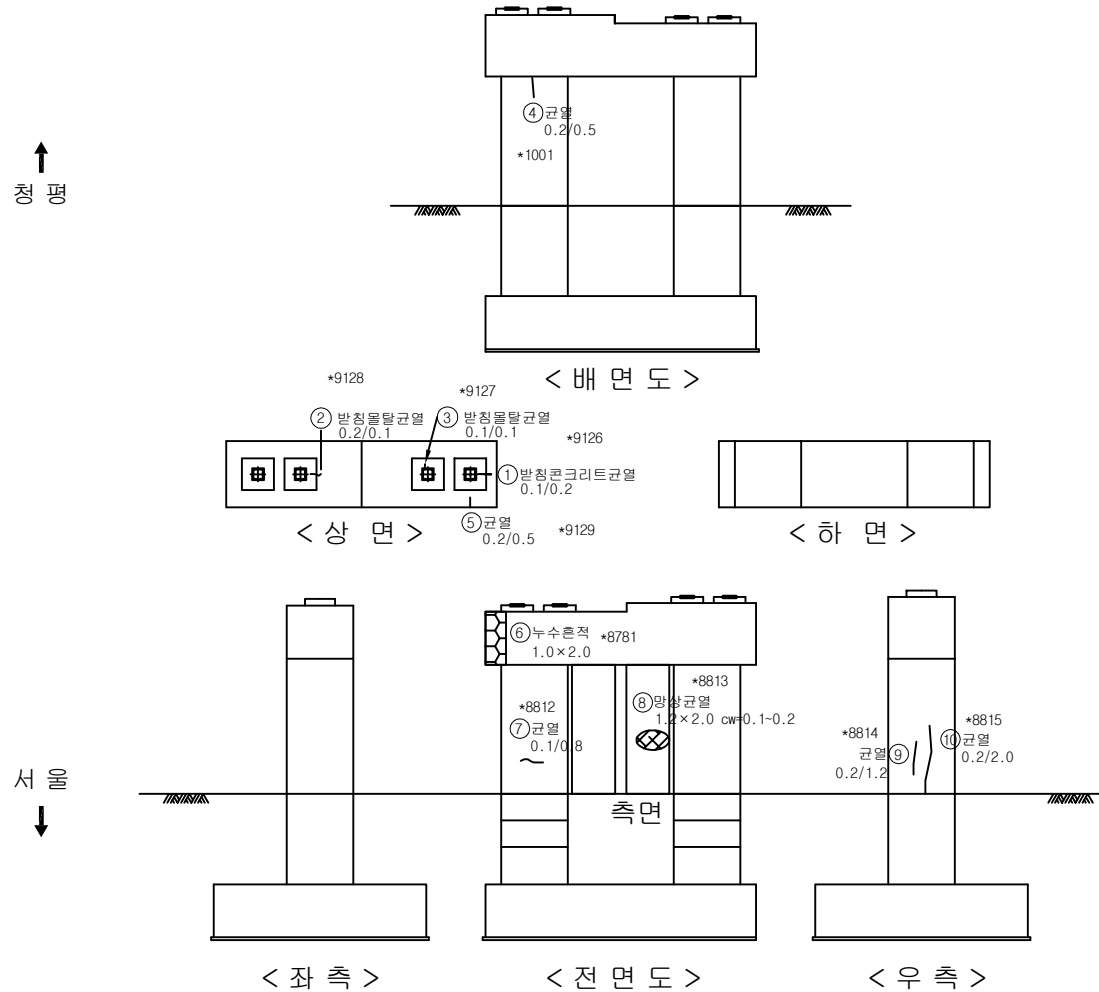
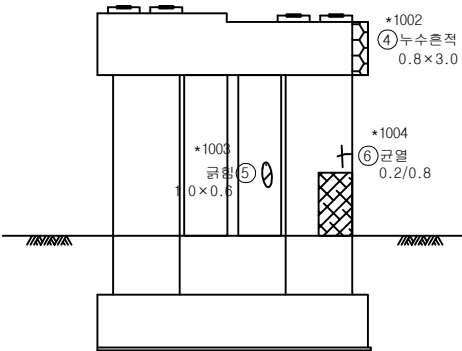
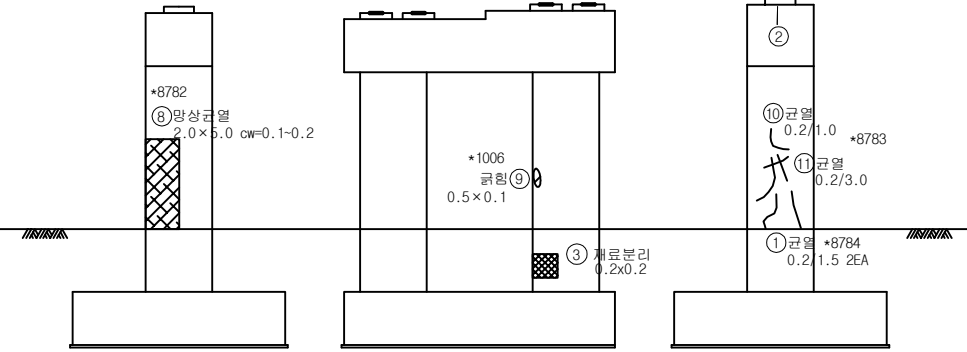
| | 누수, 습윤부 | 백태 | 회죽물 | 도면명 | 창현교(하) 교각 P2 |

| 번호 | 구분 | 부재 | 손상내용 | 손상현황 | | | | | | 비 고 |
|---|---|---|---|---|---|---|---|---|---|---|
| 1 | 기 준 | 교각 | 균열 (0.3mm미만) | 0.2 | 1.5 | | 2 | m | 3.00 | |
| 2 | 기 준 | 교각 | 균열 (0.3mm미만) | 0.2 | 1.0 | | 1 | m | 1.00 | |
| 4 | 기 준 | 교각 | 누수흔적 | | 3.0 | 0.8 | 1 | m <sup>2</sup> | 2.40 | |
| 8 | 기 준 | 교각 | 양상균열 | | 5.0 | 2.0 | 1 | m <sup>2</sup> | 10.00 | cw=0.1~0.2 |
