# 사능1교[상]

사능1교(상) 교면포장 S1

| 용역명 | | 국도46호선 금남IC R-A교(상) 등 7개소 정밀안전점검용역 | | | | | |

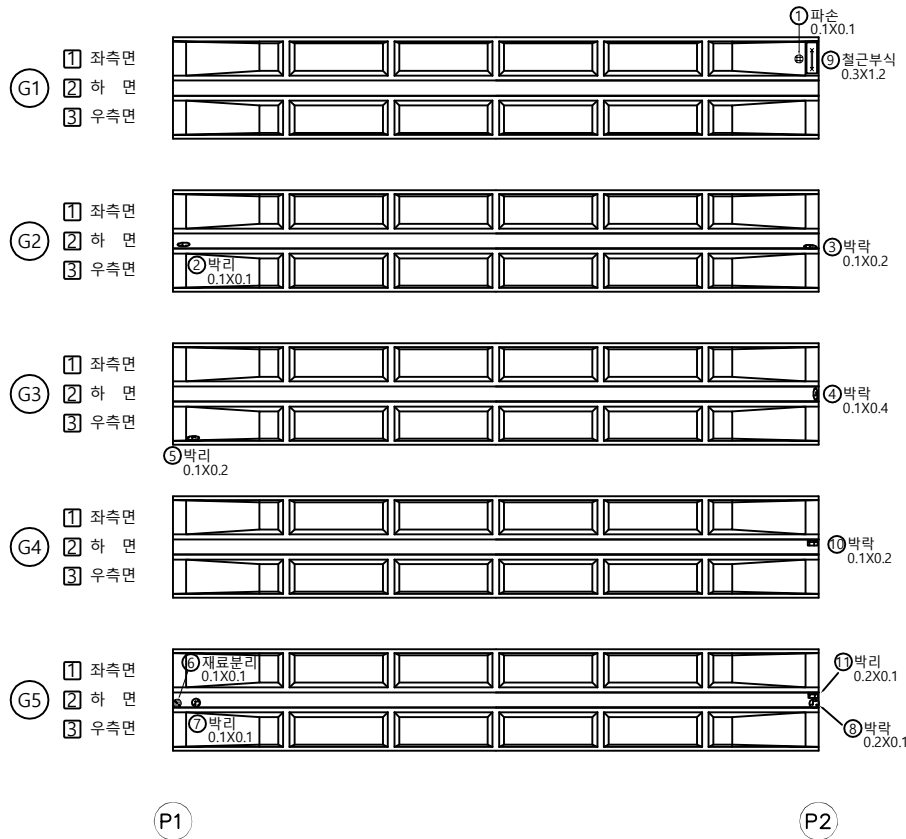
| 번 호 | 경간 | 위 치 | 손상내용 | | 손상현황 | | | | | | | 비 고 |
|---|---|---|---|---|---|---|---|---|---|---|---|---|
| 9 | S2 | 거더 | 철근부식 | 신규 | 0.3 | m | 1.2 | m | 1 | 0.36 | m2 | |

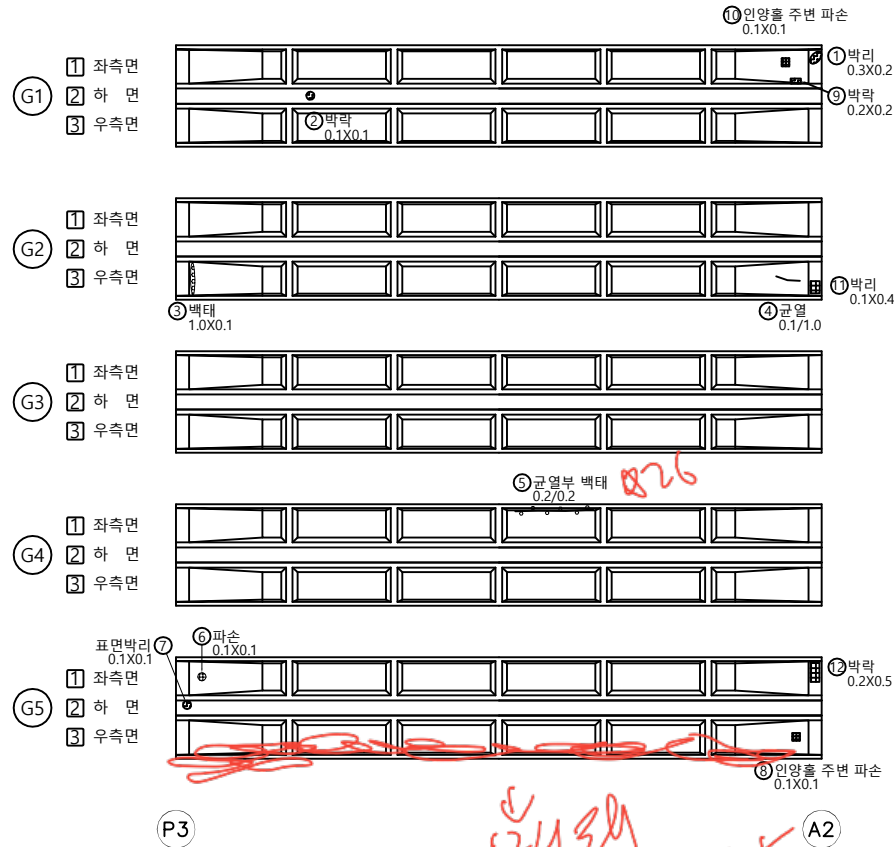
| 번 호 | 경간 | 위 치 | 손상내용 | | 손상현황 | | | | | | | 비 고 |
|---|---|---|---|---|---|---|---|---|---|---|---|---|
| 4 | S3 | 거더 | 균열 | 기존 | 0.1 | mm | 0.8 | m | 2 | 1.60 | m | |
| 5 | S3 | 거더 | 망상균열 | 기존 | 1.0 | m | 1.0 | m | 1 | 1.00 | m2 | |
| 10 | S3 | 거더 | 균열 | 신규 | 0.2 | mm | 0.1 | m | 1 | 0.10 | m | |

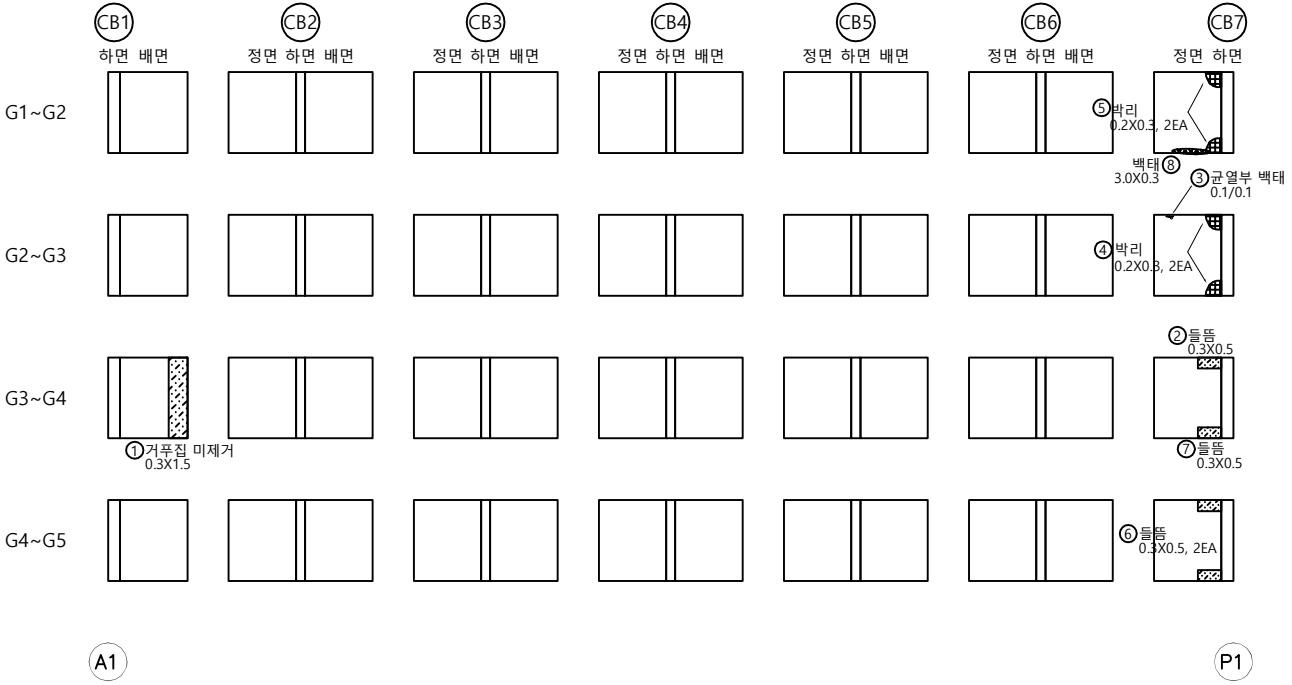
| 번 호 | 경간 | 위 치 | 손상내용 | | 손상현황 | | | | | | | 비 고 |
|---|---|---|---|---|---|---|---|---|---|---|---|---|
| 3 | S1 | 가로보 | 균열부 백태 | 기준 | 0.1 | mm | 0.1 | m | 1 | 0.10 | m | |

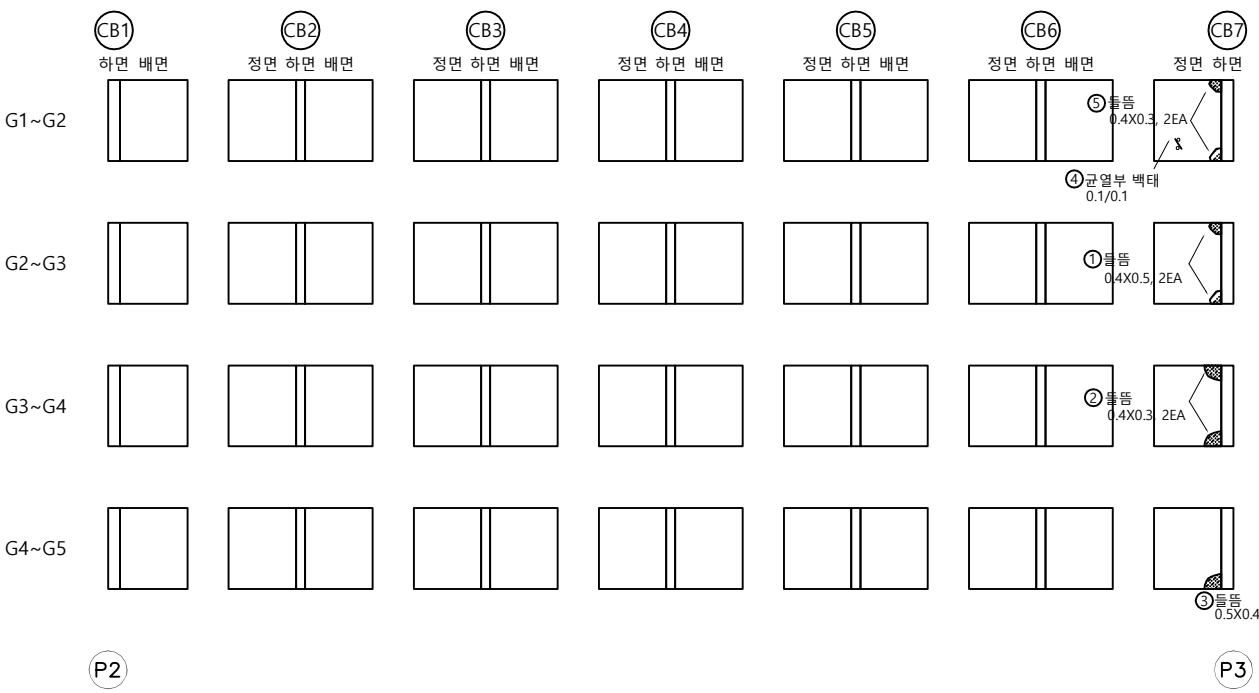
| 면 호 | 경간 | 위 치 | 손상내용 | | 손상현황 | | | | | | | 비 고 |
|---|---|---|---|---|---|---|---|---|---|---|---|---|
| 4 | S3 | 가로보 | 균열부 백태 | 기준 | 0.1 | mm | 0.1 | m | 1 | 0.10 | m | |
