# 2023년 국도38호선 청미교(상) 등 4개소 정밀안전점검 및 내진성능평가

## 외관조사망도 ( 청미교(상) )

수원국토관리사무소

(주)명성엔지니어링

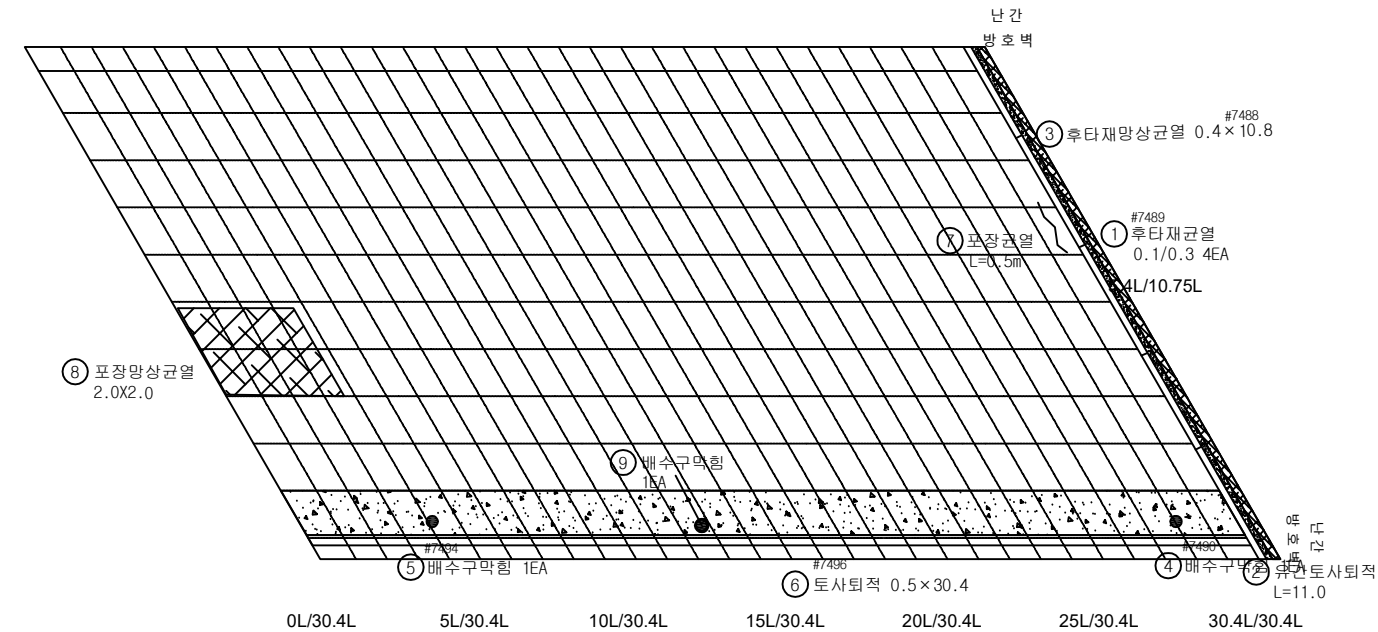
| 번호 | 구분 | 부재 | 손상내용 | 손상현황 | | | | | | 비고 |
|---|---|---|---|---|---|---|---|---|---|---|
| 1 | 기존 | 중분대 | 파손 | | 0.3 | 0.2 | 1 | 0.06 | m <sup>2</sup> | |
| 2 | 기존 | 중분대 | 파손 | | 1.2 | 0.2 | 1 | 0.24 | m <sup>2</sup> | |
| 3 | 기존 | 중분대 | 파손 | | 0.2 | 0.2 | 1 | 0.04 | m <sup>2</sup> | |
| 4 | 기존 | 신축이음 | 후타재균열 | 0.1 | 0.6 | | 2 | 1.20 | m | |
| 5 | 기존 | 신축이음 | 유간토사퇴적 | | 11.0 | | 1 | 11.00 | m | |
| 6 | 기존 | 신축이음 | 후타재균열 | 0.1 | 0.3 | | 1 | 0.30 | m | |
| 7 | 기존 | 신축이음 | 후타재망상균열 | | 8.0 | 0.5 | 1 | 4.00 | m <sup>2</sup> | cw=0.1~0.2 |
| 8 | 기존 | 중분대 | 균열 | 0.5 | 0.3 | | 1 | 0.30 | m | |
| 9 | 기존 | 배수시설 | 배수구막힘 | | | | 1 | 1.00 | EA | |
| 10 | 기존 | 배수시설 | 배수구막힘 | | | | 1 | 1.00 | EA | |
| 11 | 기존 | 교면포장 | 토사퇴적 | | 30.4 | 0.5 | 1 | 15.20 | m <sup>2</sup> | |
| 12 | 23상 | 신축이음 | 차수판변형 | | | | 1 | 1.00 | EA | |
| 13 | 23상 | 배수시설 | 배수구막힘 | | | | 2 | 2.00 | EA | |

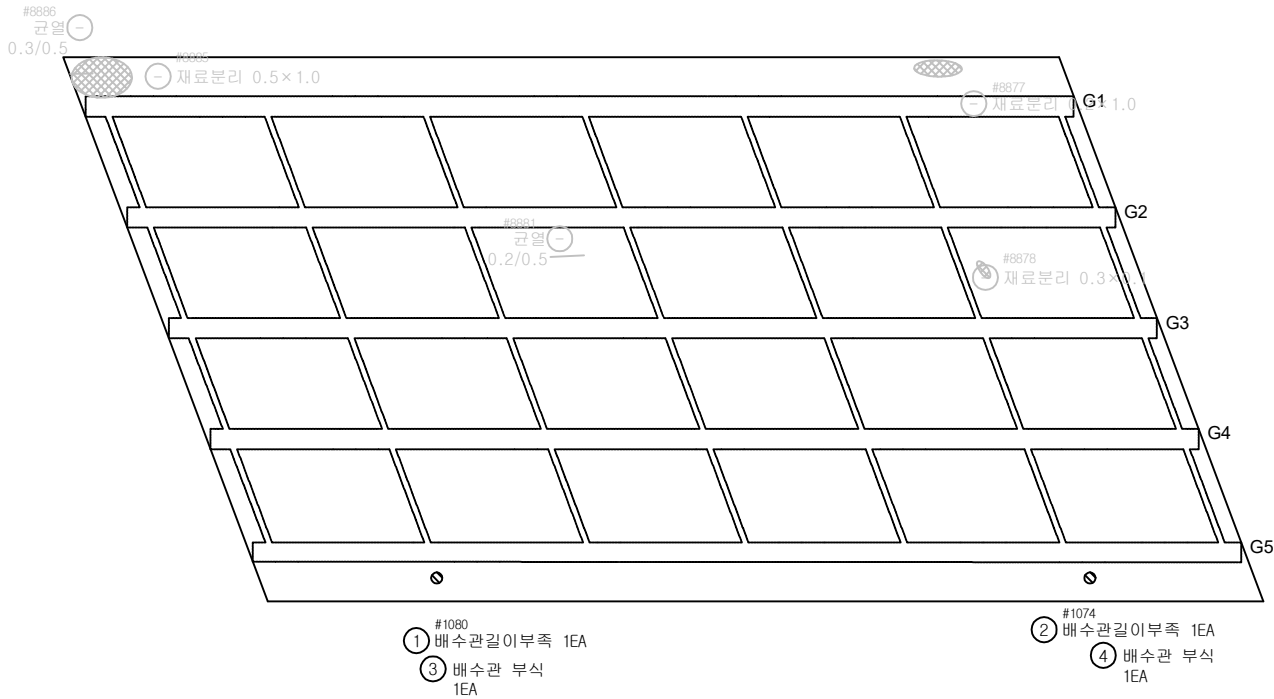
| 번호 | 구분 | 부재 | 손상내용 | 손상현황 | | | | | | 비 고 |
|---|---|---|---|---|---|---|---|---|---|---|
| 3 | 23상 | 배수시설 | 배수관 부식 | | | | 1 | 1.00 | EA | |
| 4 | 23상 | 배수시설 | 배수관 부식 | | | | 1 | 1.00 | EA | |

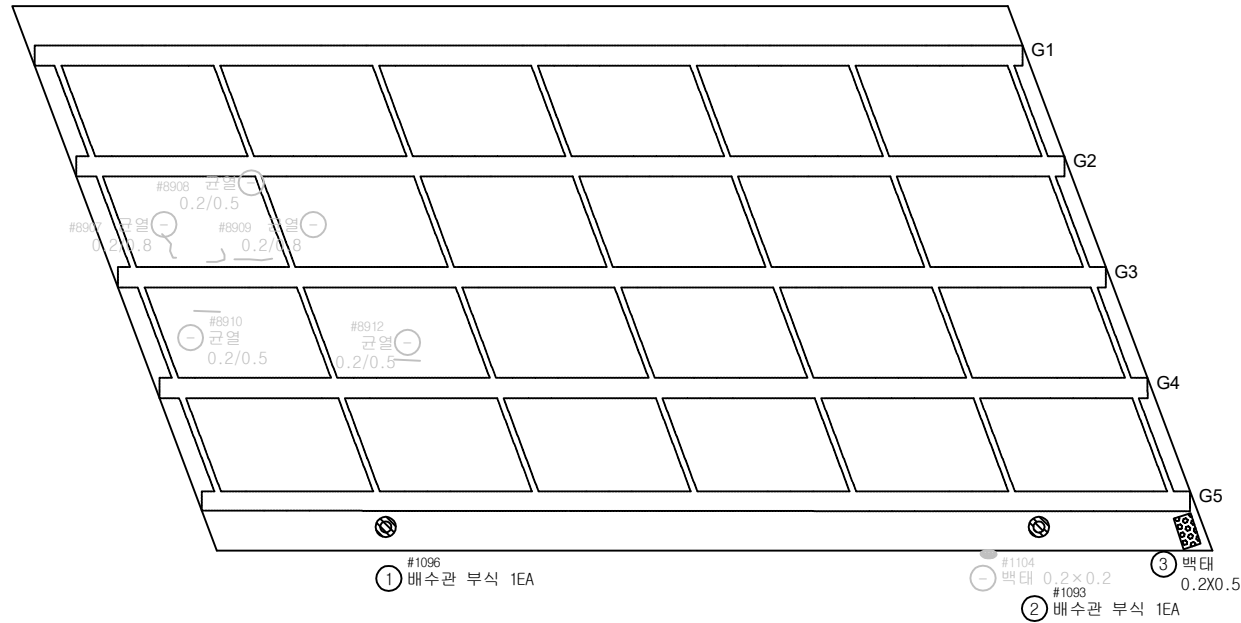
| 번호 | 구분 | 부재 | 손상내용 | 손상현황 | | | | | 비고 |
|---|---|---|---|---|---|---|---|---|---|
| 1 | 기존 | 배수시설 | 배수관 부식 | | | | 1 | 1.00 | EA |
| 2 | 기존 | 배수시설 | 배수관 부식 | | | | 1 | 1.00 | EA |

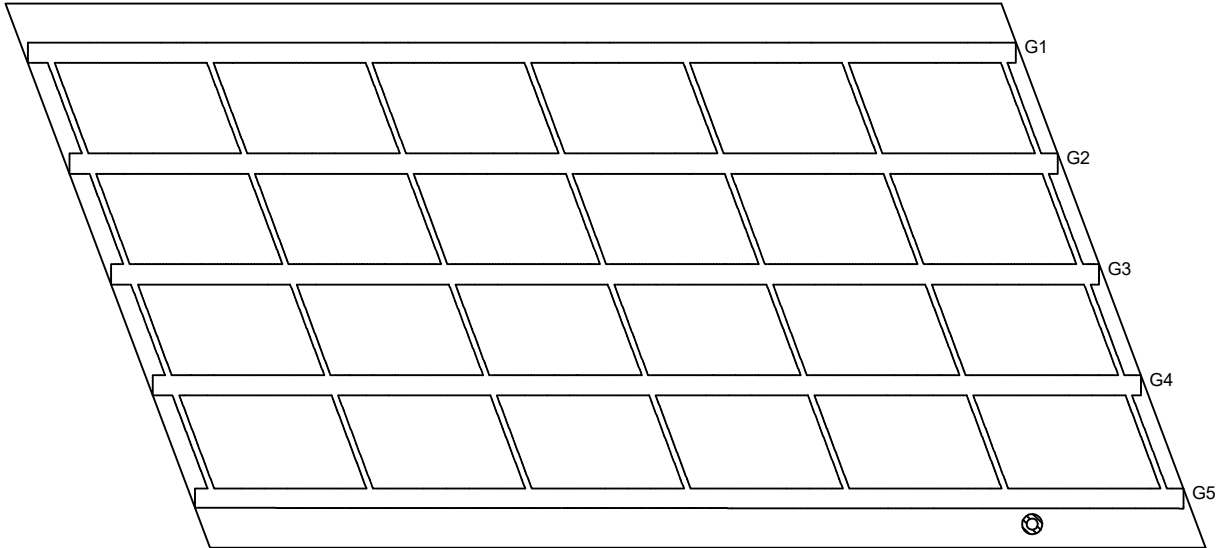
#1115  
① 배수관 부식 1EA

| 번호 | 구분 | 부재 | 손상내용 | 손상현황 | | | | | | 비 고 |
|---|---|---|---|---|---|---|---|---|---|---|
| 1 | 기존 | 배수시설 | 배수관 부식 | | | | 1 | 1.00 | EA | |

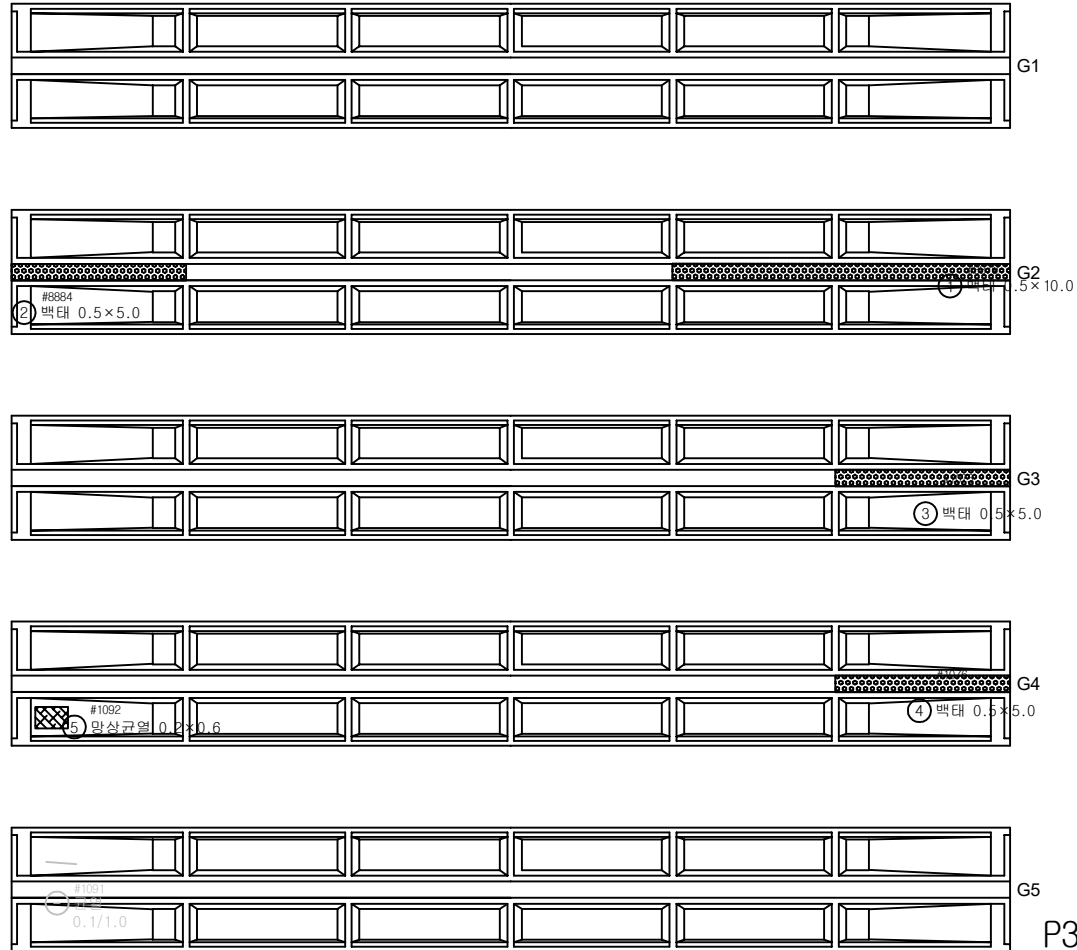
| 번호 | 구분 | 부재 | 손상내용 | 손상현황 | | | | | 비고 |
|---|---|---|---|---|---|---|---|---|---|
| 5 | 기존 | 거더외부 | 망상균열 | | 0.6 | 0.2 | 1 | 0.12 | m <sup>2</sup> |
