상주영천고속도로 시설물 안전·하자점검 및 성능평가 용역  
(2023년 하반기 정밀안전점검)

# 외 관 조 사 망 도

단포교

2023.12

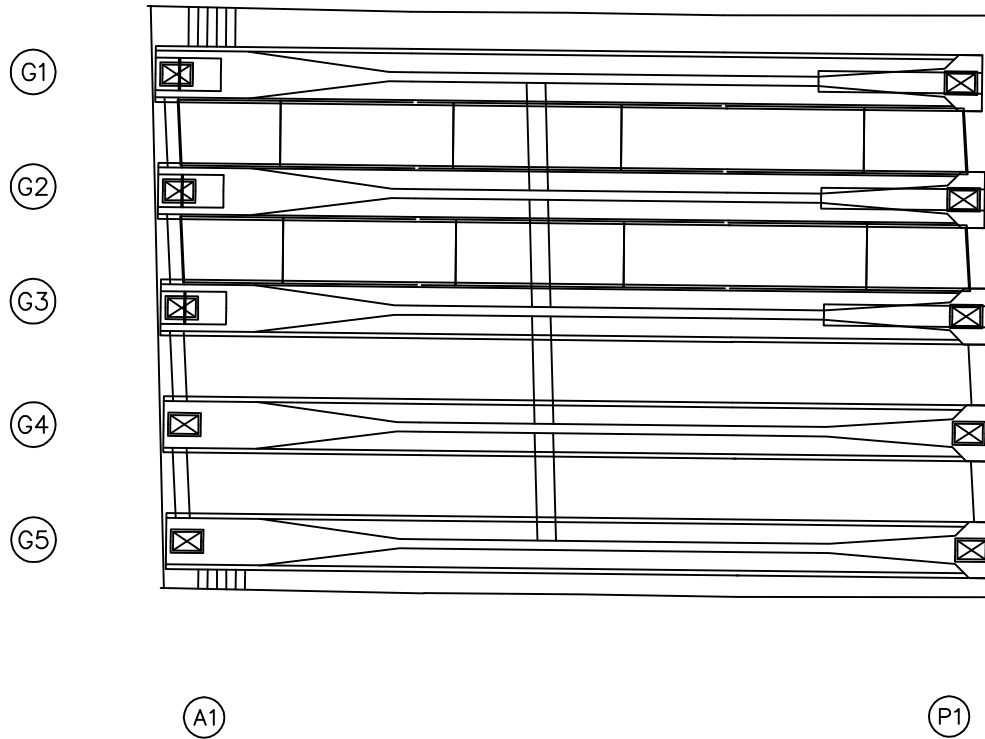
영천방향

| 번호 | 구분 | 부재 | 손상내용 | 손상현황 | | | | | 비고 |
|---|---|---|---|---|---|---|---|---|---|
| 1 | 19하 | 신축이음 | 후타재 균열 | 0.2 | 0.3 | | 9.00 | m | 30 |
| 2 | 19하 | 교면포장 | 포장 망상균열 | | 45.0 | 8.0 | 360.00 | m² | 1 |
| 3 | 19하 | 방호벽 | 균열부백태 | 0.2 | 1.0 | | 4.60 | m² | 23 |
| 4 | 21하 | 신축이음 | 고무재 파손 | | | | 1.00 | m | 1 |
| 5 | 21하 | 신축이음 | 차수판 앵커탈락 | | | | 3.00 | EA | 3 |
| 6 | 21하 | 중분대 | 균열부백태 | | 0.2 | 1.0 | 0.40 | m² | 2 |
| 7 | 23하 | 신축이음 | 고무재 파손 | | | | 1.00 | m | 1 |
