상주영천고속도로 시설물 안전·하자점검 및 성능평가 용역  
(2023년 하반기 정밀안전점검)

# 외 관 조 사 망 도

대성교

2023.12

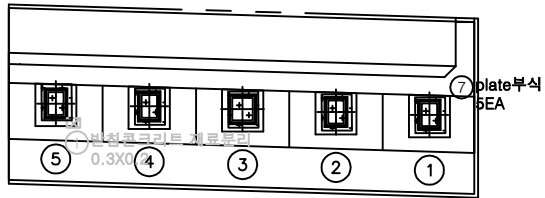
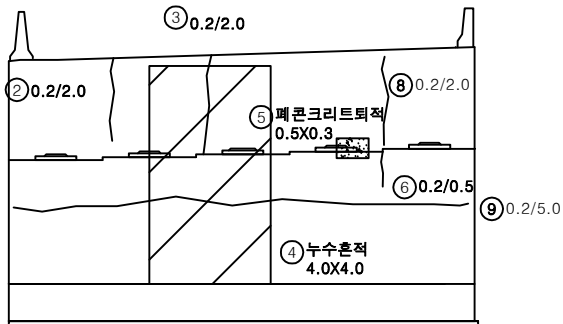
평면도

| 번호 | 구분 | 부재 | 손상내용 | 손상현황 | | | | | | 비고 |
|---|---|---|---|---|---|---|---|---|---|---|
| 2 | 19하 | 교대 | 균열(0.3mm미만) | 0.2 | 2.0 | | 2.00 | m | 1 | |
| 3 | 19하 | 교대 | 균열(0.3mm미만) | 0.2 | 2.0 | | 2.00 | m | 1 | |
| 4 | 19하 | 교대 | 누수흔적 | | 4.0 | 4.0 | 16.00 | m <sup>2</sup> | 1 | |
| 6 | 19하 | 교대 | 균열(0.3mm미만) | 0.2 | 0.5 | | 0.50 | m | 1 | |
| 7 | 21하 | 교량받침 | plate 부식 | | | | 5.00 | EA | 5 | |
| 8 | 21하 | 교대 | 균열(0.3mm미만) | 0.2 | 2.0 | | 2.00 | m | 1 | |
| 9 | 21하 | 교대 | 균열(0.3mm미만) | 0.2 | 5.0 | | 5.00 | m | 1 | |
