상주영천고속도로 시설물 안전·하자점검 및 성능평가 용역  
(2023년 하반기 정밀안전점검)

# 외 관 조 사 망 도

반정교

2023.12

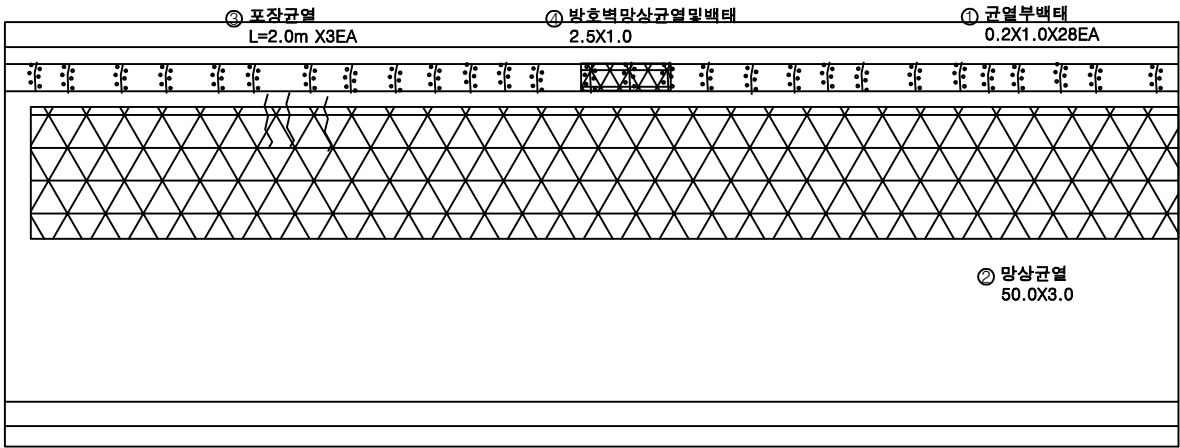
| 번호 | 구분 | 부재 | 손상내용 | 손상현황 | | | | | 비 고 |
|---|---|---|---|---|---|---|---|---|---|
| 1 | 19하 | 방호벽 | 균열부백테 | | 0.2 | 1.0 | 5.60 | m <sup>2</sup> | 28 |
| 2 | 19하 | 교면포장 | 망상균열 | | 50.0 | 3.0 | 150.00 | m <sup>2</sup> | 1 |
| 3 | 21하 | 교면포장 | 포장 균열 | | 2.0 | | 6.00 | m | 3 |
| 4 | 21하 | 방호벽 | 방호벽 망상균열 및 백테 | | 2.5 | 1.0 | 2.50 | m <sup>2</sup> | 1 |

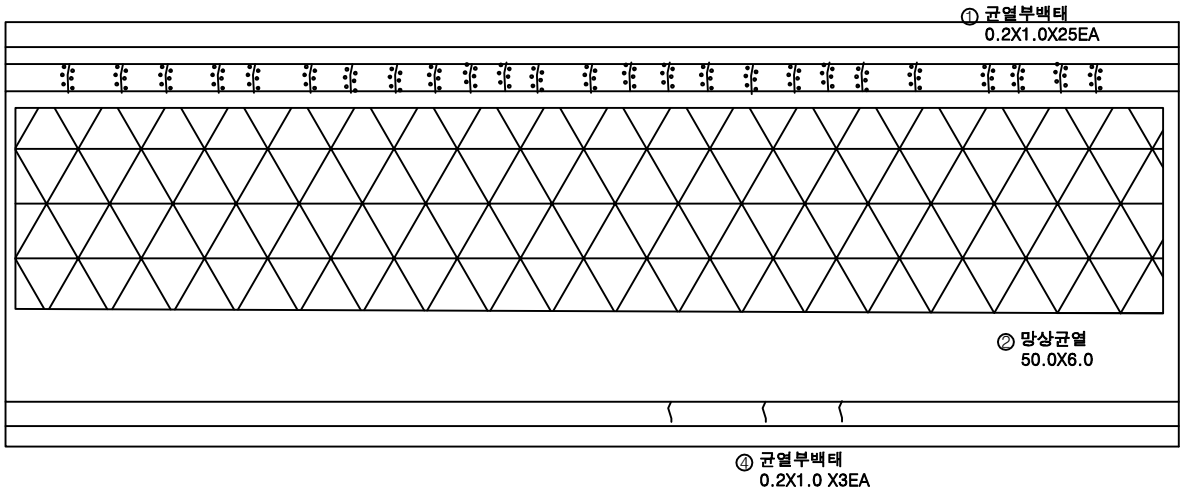
| 번호 | 구분 | 부재 | 손상내용 | 손상현황 | | | | | 비 고 |
|---|---|---|---|---|---|---|---|---|---|
| 1 | 19하 | 방호벽 | 균열부백테 | | 0.2 | 1.0 | 5.00 | m <sup>2</sup> | 25 |
| 2 | 19하 | 교면포장 | 망상균열 | | 50.0 | 6.0 | 300.00 | m <sup>2</sup> | 1 |
| 3 | 21하 | 중분대 | 균열부백테 | | 0.2 | 1.0 | 0.60 | m <sup>2</sup> | 3 |

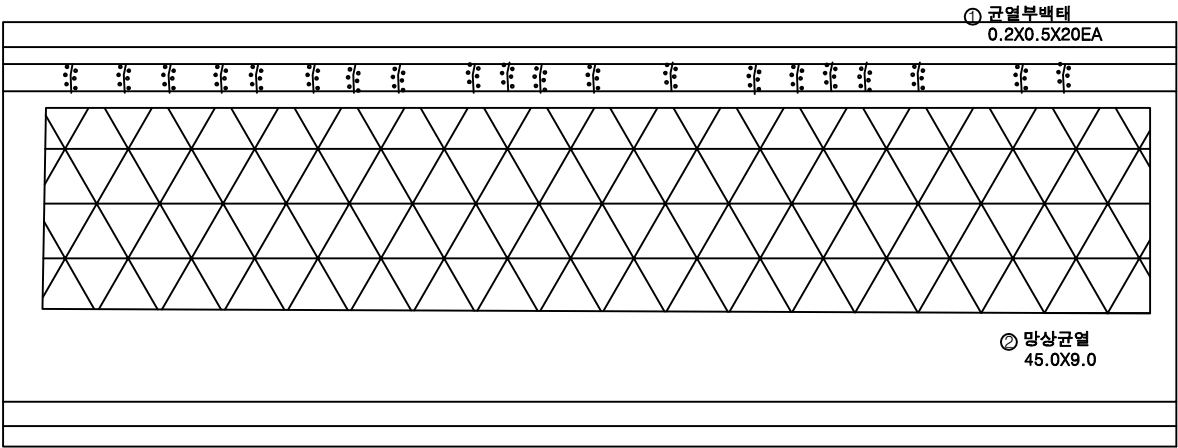
| 번호 | 구분 | 부재 | 손상내용 | 손상현황 | | | | | 비 고 |
|---|---|---|---|---|---|---|---|---|---|
| 1 | 19하 | 방호벽 | 균열부백테 | | 0.2 | 0.5 | 2.00 | m <sup>2</sup> | 20 |
| 2 | 19하 | 교면포장 | 망상균열 | | 45.0 | 9.0 | 405.00 | m <sup>2</sup> | 1 |

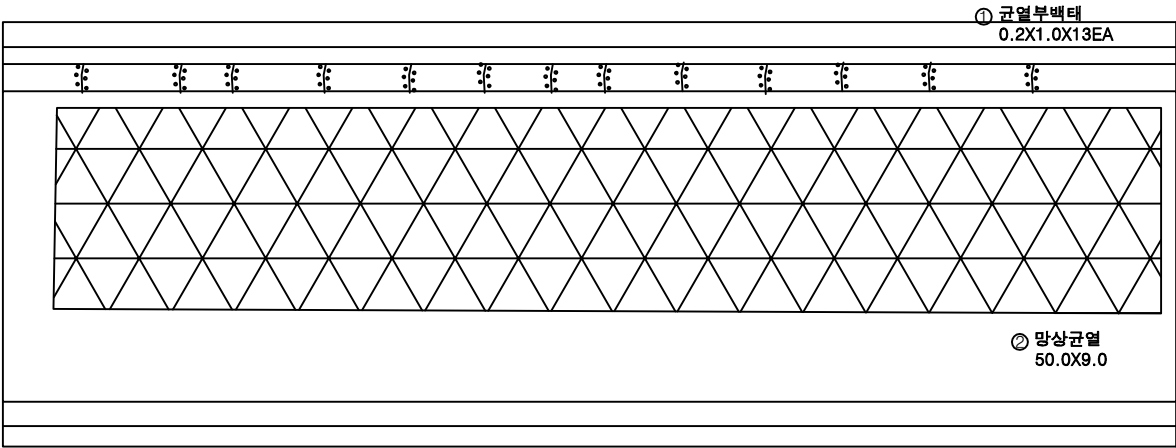
| 번호 | 구분 | 부재 | 손상내용 | 손상현황 | | | | | | 비고 |
|---|---|---|---|---|---|---|---|---|---|---|
| 1 | 19하 | 방호벽 | 균열부백테 | | 0.2 | 1.0 | 2.60 | m <sup>2</sup> | 13 | |
| 2 | 19하 | 교면포장 | 망상균열 | | 50.0 | 9.0 | 450.00 | m <sup>2</sup> | 1 | |

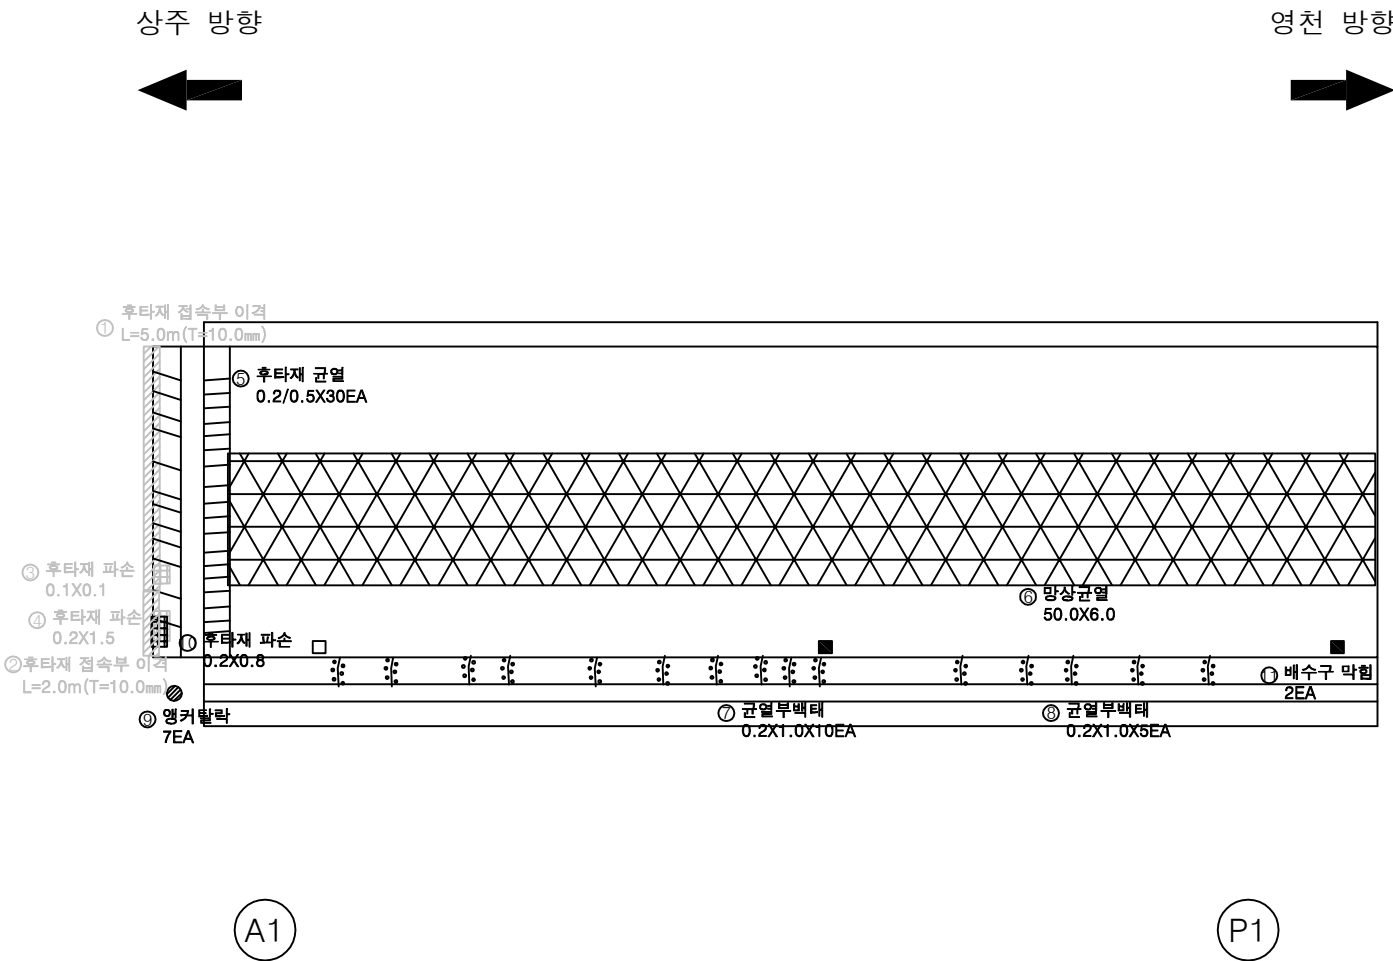
| 번호 | 구분 | 부재 | 손상내용 | 손상현황 | | | | | 비고 |
|---|---|---|---|---|---|---|---|---|---|
| 1 | 19하 | 신축이음 | 차수판 앵커탈락 | | | | 2.00 | EA | 2 |
| 2 | 19하 | 신축이음 | 본체 이물질퇴적 | | 3.0 | | 3.00 | m | 1 |
| 3 | 19하 | 방호벽 | 균열부백태 | | 0.2 | 1.0 | 4.60 | m <sup>2</sup> | 23 |
| 4 | 19하 | 교면포장 | 망상균열 | | 50.0 | 3.0 | 150.00 | m <sup>2</sup> | 1 |
| 5 | 19하 | 교면포장 | 후타재 접착부 이격 | | 7.0 | | 7.00 | m <sup>2</sup> | 1 (상주방향) |
| 6 | 19하 | 신축이음 | 차수판 앵커탈락 | | | | 3.00 | EA | 3 |

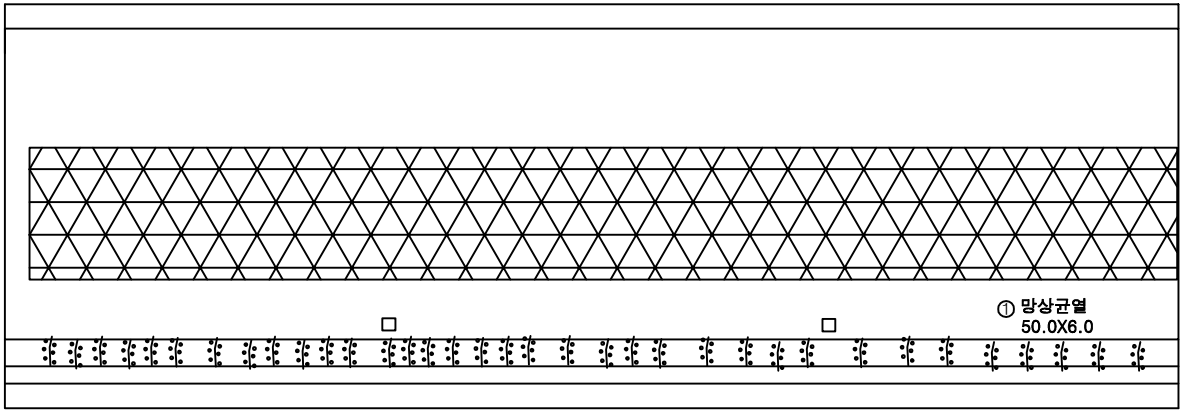
| 번호 | 구분 | 부재 | 손상내용 | 손상현황 | | | | | | 비고 |
|---|---|---|---|---|---|---|---|---|---|---|
| 1 | 19하 | 교면포장 | 망상균열 | | 50.0 | 6.0 | 300.00 | m <sup>2</sup> | 1 | |
| 2 | 19하 | 방호벽 | 균열부백태 | | 0.2 | 1.0 | 7.00 | m <sup>2</sup> | 35 | |

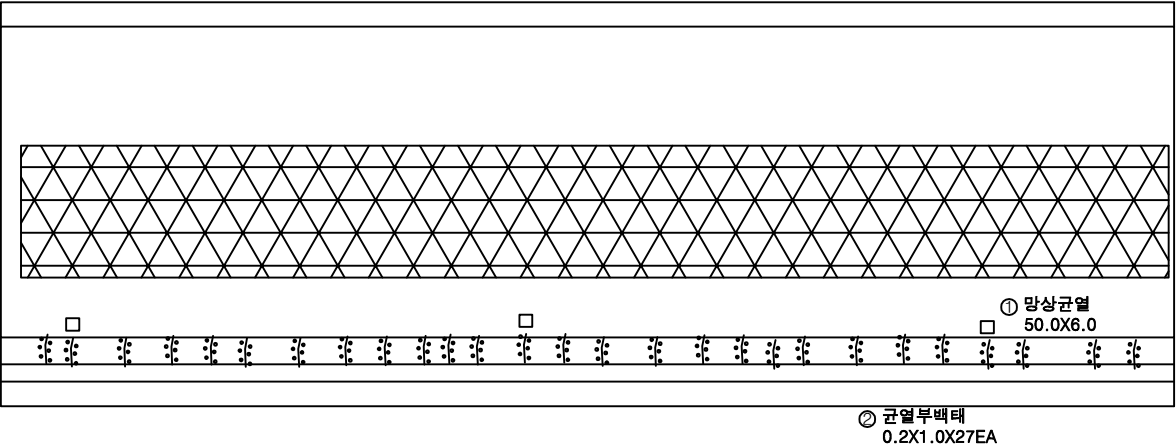
| 번호 | 구분 | 부재 | 손상내용 | 손상현황 | | | | | | 비고 |
|---|---|---|---|---|---|---|---|---|---|---|
| 1 | 19하 | 교면포장 | 망상균열 | | 50.0 | 6.0 | 300.00 | m <sup>2</sup> | 1 | |
| 2 | 19하 | 방호벽 | 균열부백태 | | 0.2 | 1.0 | 5.40 | m <sup>2</sup> | 27 | |

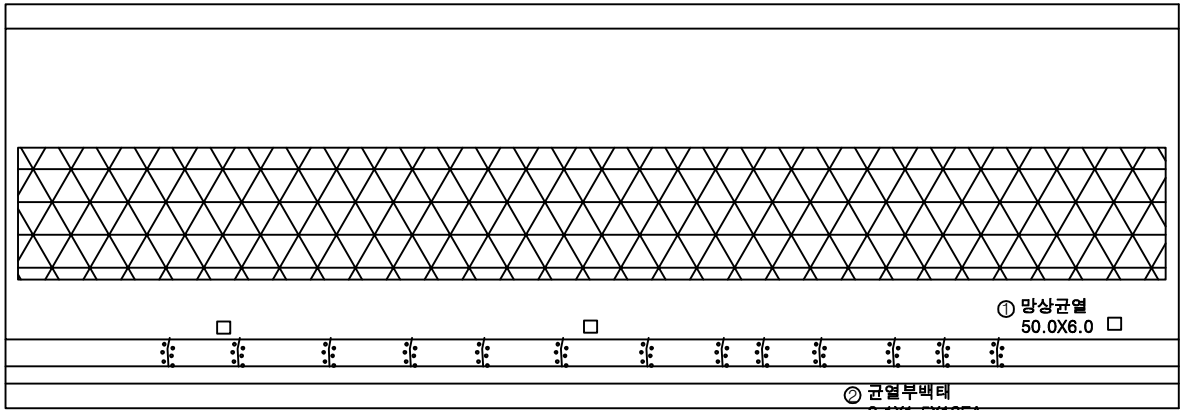
| 번호 | 구분 | 부재 | 손상내용 | 손상현황 | | | | | | 비 고 |
|---|---|---|---|---|---|---|---|---|---|---|
| 1 | 19하 | 교면포장 | 망상균열 | | 50.0 | 6.0 | 300.00 | m <sup>2</sup> | 1 | |
| 2 | 20하 | 방호벽 | 균열부백태 | | 0.1 | 1.5 | 1.95 | m <sup>2</sup> | 13 | |

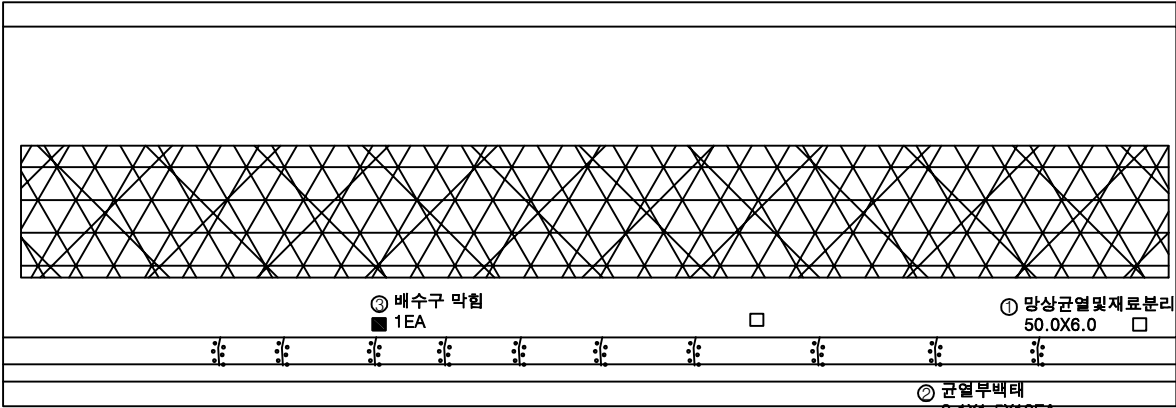
| 번호 | 구분 | 부재 | 손상내용 | 손상현황 | | | | | | 비고 |
|---|---|---|---|---|---|---|---|---|---|---|
| 1 | 19하 | 교면포장 | 망상균열 및 재료분리 | | 50.0 | 6.0 | 300.00 | m <sup>2</sup> | 1 | |

① 망상균열및재료분리  
50.0X6.0

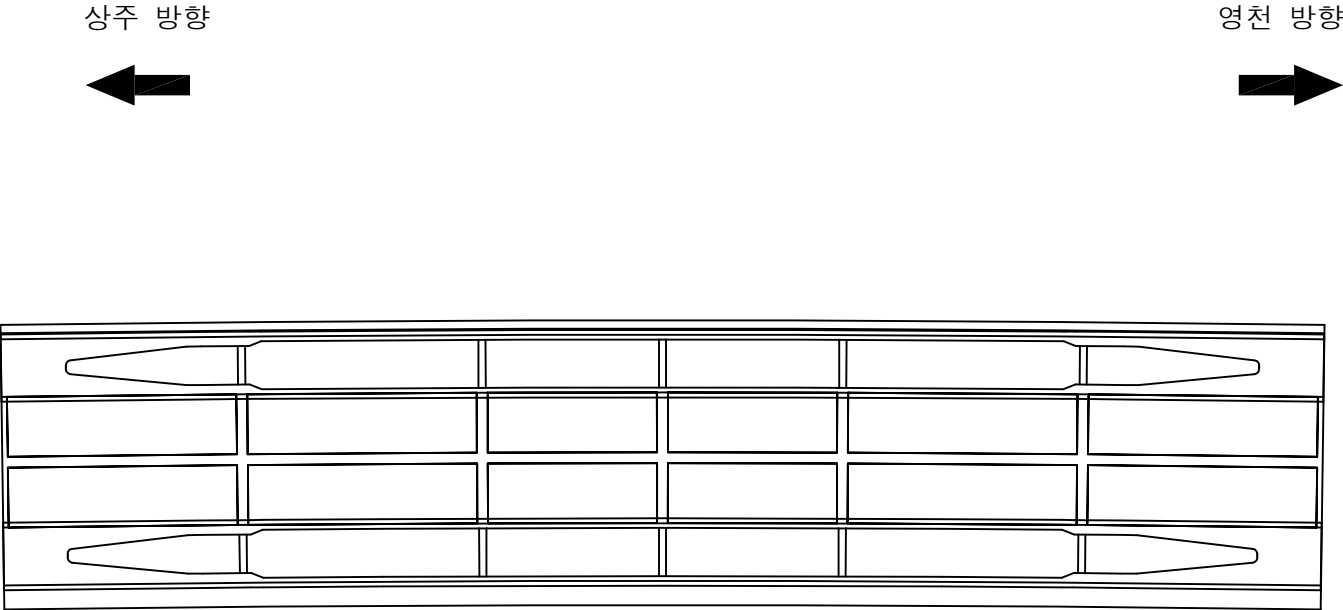
| 번호 | 구분 | 부재 | 손상내용 | 손상현황 | | | | | | 비 고 |
|---|---|---|---|---|---|---|---|---|---|---|
| 1 | 19하 | 배수시설 | 배수관 누수 | | | | 1.00 | EA | 1 | 손상변경 |

① 배수관 누수  
1EA

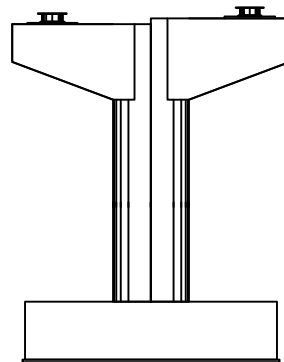
좌측면

③ 박락  
0.3X1.0
