상주영천고속도로 시설물 안전·하자점검 및 성능평가 용역  
(2023년 하반기 정밀안전점검)

# 외 관 조 사 망 도

영천 JCT R-B교

2023.12

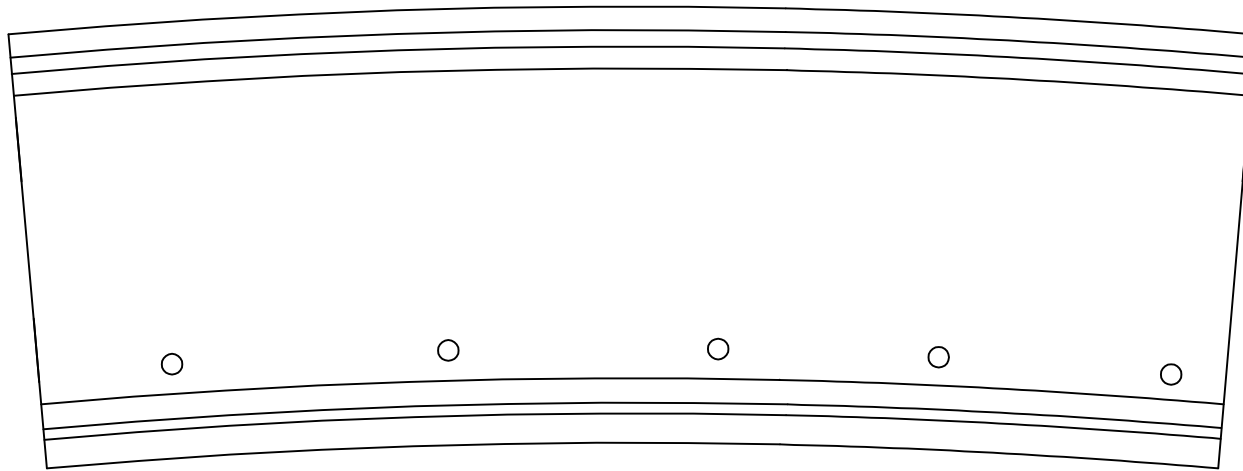
| 번호 | 구분 | 부재 | 손상내용 | 손상현황 | | | | | 비고 |
|---|---|---|---|---|---|---|---|---|---|
| 1 | 19하 | 신축이음 | 후타재 균열 | 0.2 | 0.5 | | 3.00 | m | 6 |
| 2 | 21하 | 방호벽 | 방호벽 균열 | 0.2 | 1.5 | | 13.50 | m | 9 |
