상주영천고속도로 시설물 안전·하자점검 및 성능평가 용역  
(2023년 하반기 정밀안전점검)

# 외 관 조 사 망 도

산호교

ID : 산호교(상주방향) 슬래브상면 S1

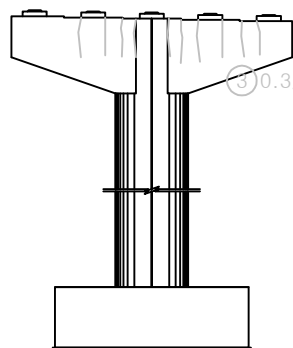
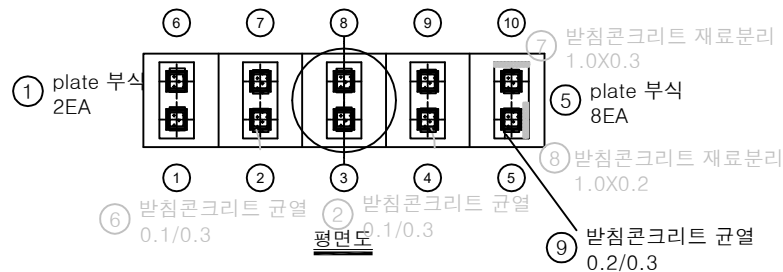
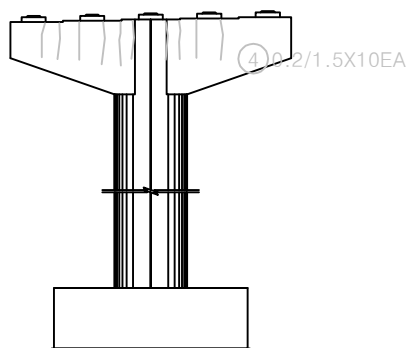
| 번호 | 구분 | 부재 | 손상내용 | 손상현황 | | | | | | 비고 |
|---|---|---|---|---|---|---|---|---|---|---|
| 1 | 19하 | 교량받침 | plate 부식 | | | | 2.00 | EA | 2 | |
| 2 | 19하 | 교량받침 | 받침콘크리트 균열 | 0.1 | 0.3 | | 0.30 | m | 1 | 23'하 보수 |
| 3 | 19하 | 교각 | 균열(0.3mm이상) | 0.3 | 1.5 | | 15.00 | m | 10 | 21'하 보수 |
| 4 | 19하 | 교각 | 균열(0.3mm미만) | 0.2 | 1.5 | | 15.00 | m | 10 | 22'상 보수 |
| 5 | 21하 | 교량받침 | plate 부식 | | | | 8.00 | EA | 8 | |
| 6 | 21하 | 교량받침 | 받침콘크리트 균열 | 0.1 | 0.3 | | 0.30 | m | 1 | 23'하 보수 |
| 9 | 23하 | 교량받침 | 받침콘크리트 균열 | 0.2 | 0.3 | | 0.30 | m | 1 | |

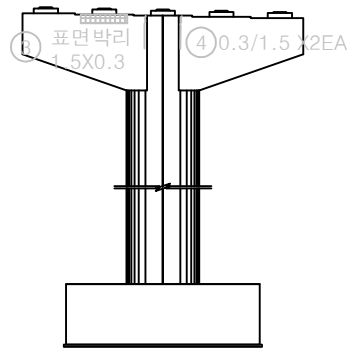
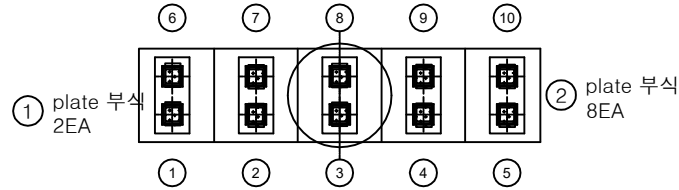
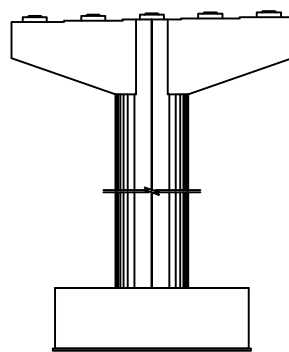
| 번호 | 구분 | 부재 | 손상내용 | 손상현황 | | | | | | 비고 |
|---|---|---|---|---|---|---|---|---|---|---|
| 1 | 19하 | 교량받침 | plate 부식 | | | | 2.00 | EA | 2 | |
| 2 | 21하 | 교량받침 | plate 부식 | | | | 8.00 | EA | 8 | |
| 4 | 21하 | 교각 | 균열(0.3mm이상) | 0.3 | 1.5 | | 3.00 | m | 2 | 21와 보수 |
