상주영천고속도로 시설물 안전·하자점검 및 성능평가 용역  
(2023년 하반기 정밀안전점검)

# 외 관 조 사 망 도

불당교

2023.12

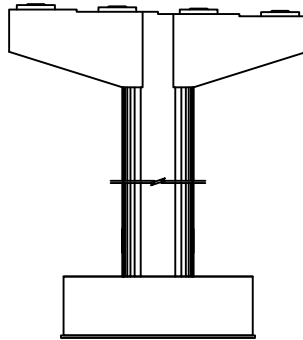
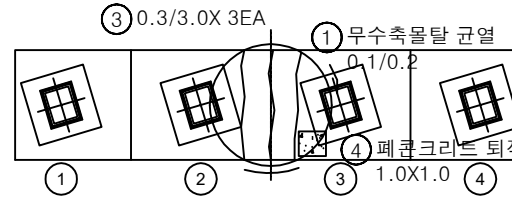
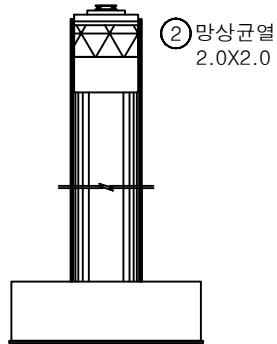
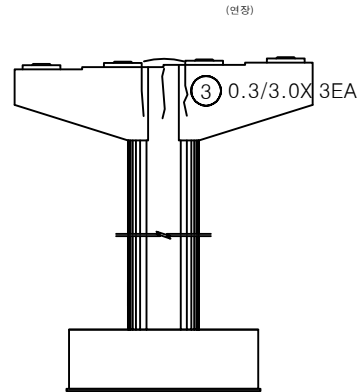
| 번호 | 구분 | 부재 | 손상내용 | 손상현황 | | | | | | 비고 |
|---|---|---|---|---|---|---|---|---|---|---|
| 1 | 19하 | 교량받침 | 무수축물탈 균열 | 0.1 | 0.2 | | 0.20 | m | 1 | |
| 2 | 19하 | 교각 | 망상균열 | | 2.0 | 2.0 | 4.00 | m <sup>2</sup> | 1 | |
| 3 | 19하 | 교각 | 균열(0.3mm이상) | 0.3 | 3.0 | | 9.00 | m | 3 | |

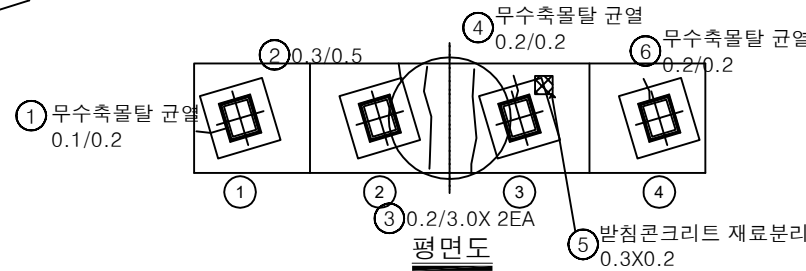
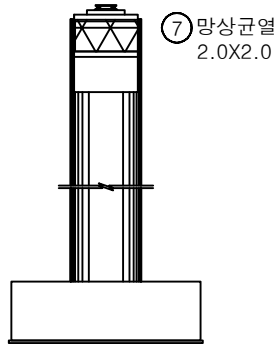
| 번호 | 구분 | 부재 | 손상내용 | 손상현황 | | | | | | 비고 |
|---|---|---|---|---|---|---|---|---|---|---|
| 1 | 19하 | 교량받침 | 무수축물탈 균열 | 0.1 | 0.2 | | 0.20 | m | 1 | |
| 2 | 19하 | 교각 | 균열(0.3mm이상) | 0.3 | 0.5 | | 0.50 | m | 1 | |
| 3 | 19하 | 교각 | 균열(0.3mm이상) | 0.3 | 3.0 | | 6.00 | m | 2 | |

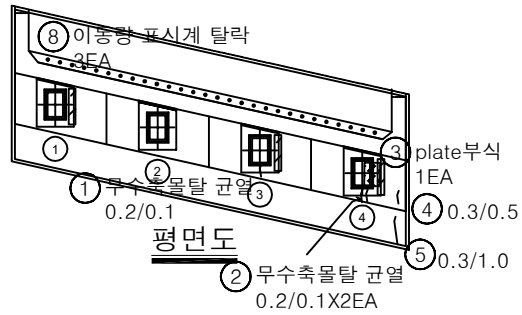
날개벽

| 번호 | 구분 | 부재 | 손상내용 | 손상현황 | | | | | | 비고 |
|---|---|---|---|---|---|---|---|---|---|---|
| 1 | 19하 | 교량받침 | 무수축물탈 균열 | 0.2 | 0.1 | | 0.10 | m | 1 | |
| 2 | 19하 | 교량받침 | 무수축물탈 균열 | 0.2 | 0.1 | | 0.20 | m | 2 | |
| 3 | 19하 | 교량받침 | plate 부식 | | | | 1.00 | EA | 1 | |
| 4 | 19하 | 교대 | 균열(0.3mm이상) | 0.3 | 0.5 | | 0.50 | m | 1 | |
| 5 | 19하 | 교대 | 균열(0.3mm이상) | 0.3 | 1.0 | | 1.00 | m | 1 | |
| 9 | 23하 | 교대 | 균열(0.3mm이상) | 0.3 | 0.3 | | 0.30 | m | 1 | |
| 10 | 23하 | 교대 | 균열(0.3mm이상) | 0.3 | 0.5 | | 0.50 | m | 1 | |

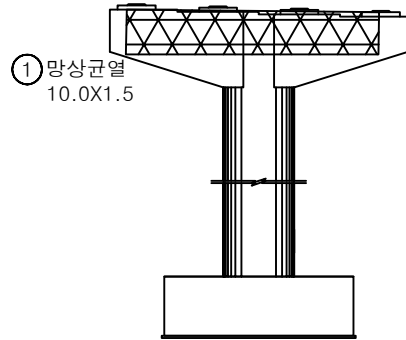
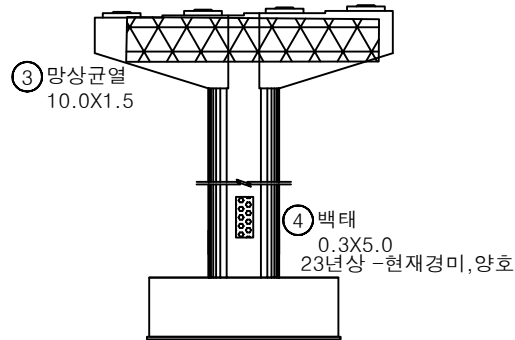
| 번호 | 구분 | 부재 | 손상내용 | 손상현황 | | | | | | 비고 |
|---|---|---|---|---|---|---|---|---|---|---|
| 1 | 19하 | 교각 | 망상균열 | | 10.0 | 1.5 | 15.00 | m <sup>2</sup> | 1 | |
| 2 | 19하 | 교량받침 | 무수축물탈 균열 | 0.1 | 0.2 | | 0.40 | m | 2 | |
| 3 | 19하 | 교각 | 망상균열 | | 10.0 | 1.5 | 15.00 | m <sup>2</sup> | 1 | |

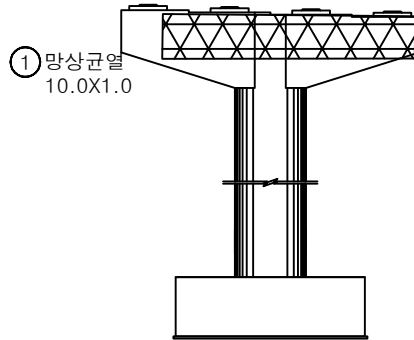
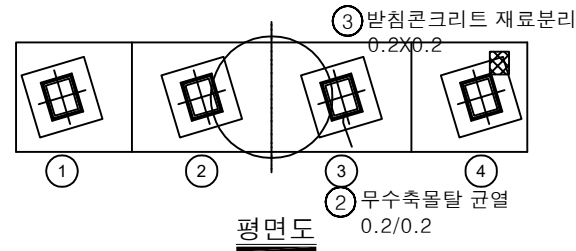
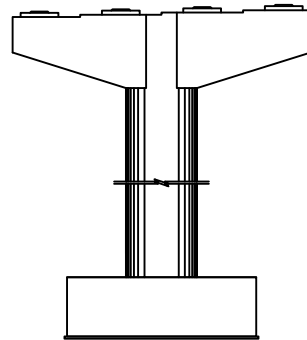
| 번호 | 구분 | 부재 | 손상내용 | 손상현황 | | | | | | 비고 |
|---|---|---|---|---|---|---|---|---|---|---|
| 1 | 19하 | 교각 | 망상균열 | | 10.0 | 1.0 | 10.00 | m <sup>2</sup> | 1 | |
| 2 | 19하 | 교량받침 | 무수축물탈 균열 | 0.2 | 0.2 | | 0.20 | m | 1 | |
| 4 | 21하 | 교각 | 망상균열 | | 1.5 | 1.5 | 2.25 | m <sup>2</sup> | 1 | |

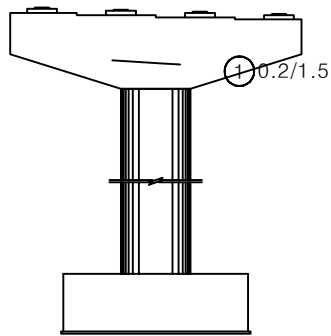
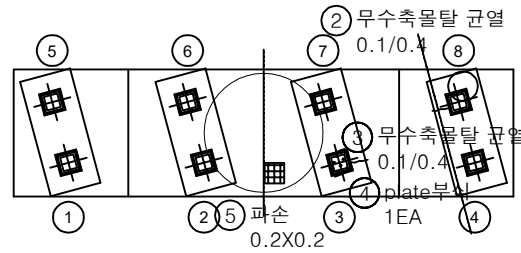
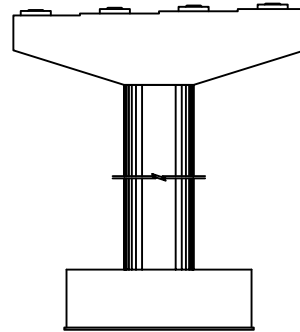
| 번호 | 구분 | 부재 | 손상내용 | 손상현황 | | | | | | 비고 |
|---|---|---|---|---|---|---|---|---|---|---|
| 1 | 19하 | 교각 | 균열(0.3mm미만) | 0.2 | 1.5 | | 1.50 | m | 1 | |
| 2 | 21하 | 교량받침 | 무수축물탈 균열 | 0.1 | 0.4 | | 0.40 | m | 1 | |
| 3 | 21하 | 교량받침 | 무수축물탈 균열 | 0.1 | 0.4 | | 0.40 | m | 1 | |
| 4 | 21하 | 교량받침 | plate 부식 | | | | 1.00 | EA | 1 | |
