상주영천고속도로 시설물 안전·하자점검 및 성능평가 용역  
(2023년 하반기 정밀안전점검)

# 외 관 조 사 망 도

금매교

(주)명성엔지니어링

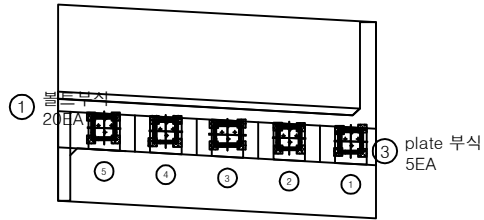
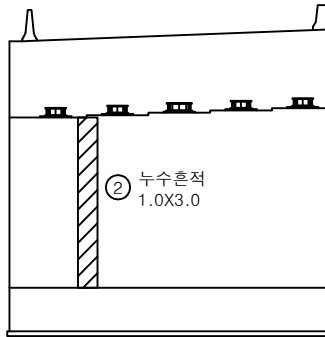
ID : 금매교 교대 A1 (상주방향)

| 번호 | 구분 | 부재 | 손상내용 | 손상현황 | | | | | | 비고 |
|---|---|---|---|---|---|---|---|---|---|---|
| 1 | 19하 | 교량받침 | 볼트부식 | | | | 20.00 | EA | 20 | |
| 2 | 19하 | 교대 | 누수흔적 | | 1.0 | 3.0 | 3.00 | m <sup>2</sup> | 1 | |
| 3 | 23하 | 교량받침 | plate 부식 | | | | 5.00 | EA | 5 | |

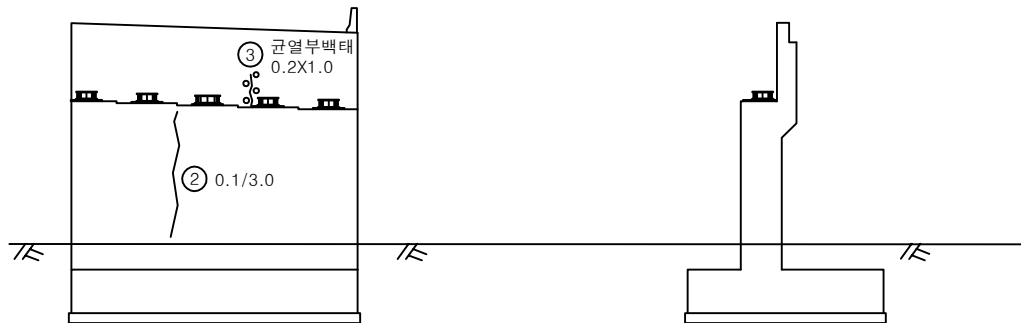
| 번호 | 구분 | 부재 | 손상내용 | 손상현황 | | | | | | 비고 |
|---|---|---|---|---|---|---|---|---|---|---|
| 2 | 21하 | 교대 | 균열(0.3mm미만) | 0.1 | 3.0 | | 3.00 | m | 1 | |
| 3 | 23하 | 교대 | 균열부백태 | | 0.2 | 1.0 | 0.20 | m <sup>2</sup> | 1 | |

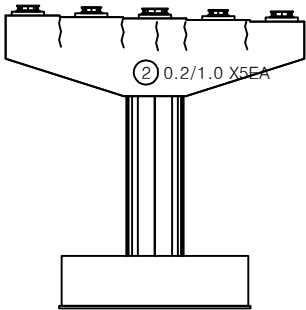
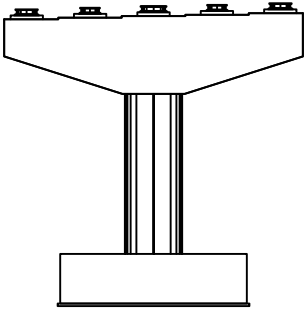
| 번호 | 구분 | 부재 | 손상내용 | 손상현황 | | | | | | 비고 |
|---|---|---|---|---|---|---|---|---|---|---|
| 2 | 23하 | 교각 | 균열(0.3mm미만) | 0.2 | 1.0 | | 5.00 | m | 5 | |
