상주영천고속도로 시설물 안전·하자점검 및 성능평가 용역  
(2023년 하반기 정밀안전점검)

# 외 관 조 사 망 도

가호교

(주)명성엔지니어링

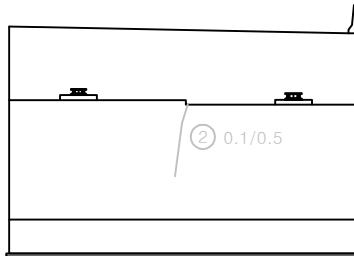
평면도

| 번호 | 구분 | 부재 | 손상내용 | 손상현황 | | | | | | 비고 |
|---|---|---|---|---|---|---|---|---|---|---|
| 2 | 19하 | 교대 | 균열(0.3mm미만) | 0.1 | 0.5 | | 0.50 | m | 1 | 21'상 보수 |

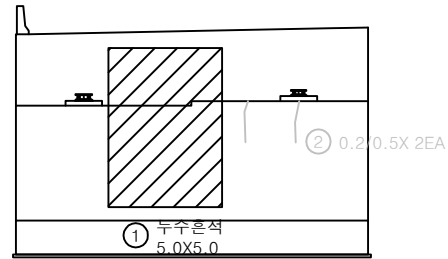
날개벽

| 번호 | 구분 | 부재 | 손상내용 | 손상현황 | | | | | | 비고 |
|---|---|---|---|---|---|---|---|---|---|---|
| 1 | 19하 | 교대 | 누수흔적 | | 5.0 | 5.0 | 25.00 | m <sup>2</sup> | 1 | |
| 2 | 19하 | 교대 | 균열(0.3mm미만) | 0.2 | 0.5 | | 1.00 | m | 2 | 21'8" 30.5 |

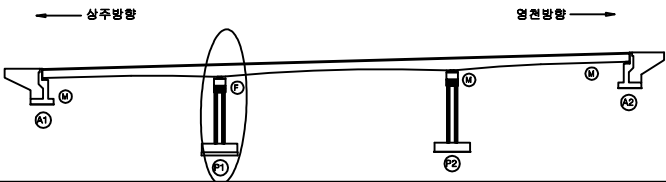
KEY PLAN

| 번호 | 구분 | 부재 | 손상내용 | 손상현황 | | | | | | 비고 |
|---|---|---|---|---|---|---|---|---|---|---|
| 1 | 19하 | 교각 | 망상균열 | | 7.0 | 1.5 | 10.50 | m <sup>2</sup> | 1 | |
| 2 | 23하 | 교각 | 망상균열 | | 7.0 | 1.5 | 10.50 | m <sup>2</sup> | 1 | |
