상주영천고속도로 시설물 안전·하자점검 및 성능평가 용역  
(2023년 하반기 정밀안전점검)

# 외 관 조 사 망 도

신녕교

2023.12

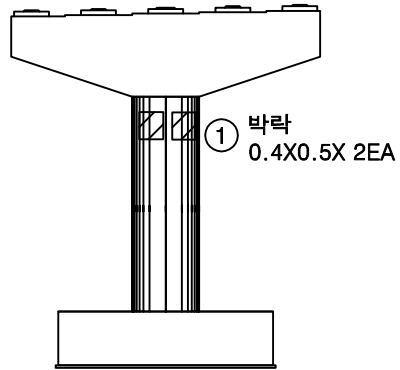
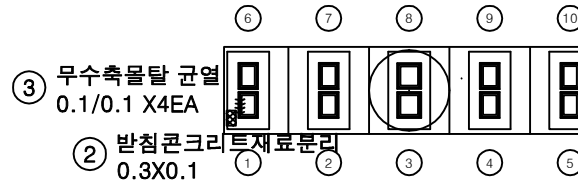
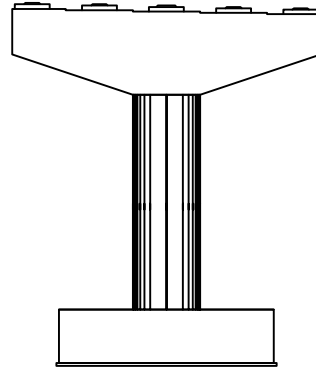
| 번호 | 구분 | 부재 | 손상내용 | 손상현황 | | | | | | 비고 |
|---|---|---|---|---|---|---|---|---|---|---|
| 3 | 23하 | 교량받침 | 무수축물탈 균열 | 0.1 | 0.1 | | 0.04 | m | 4 | |

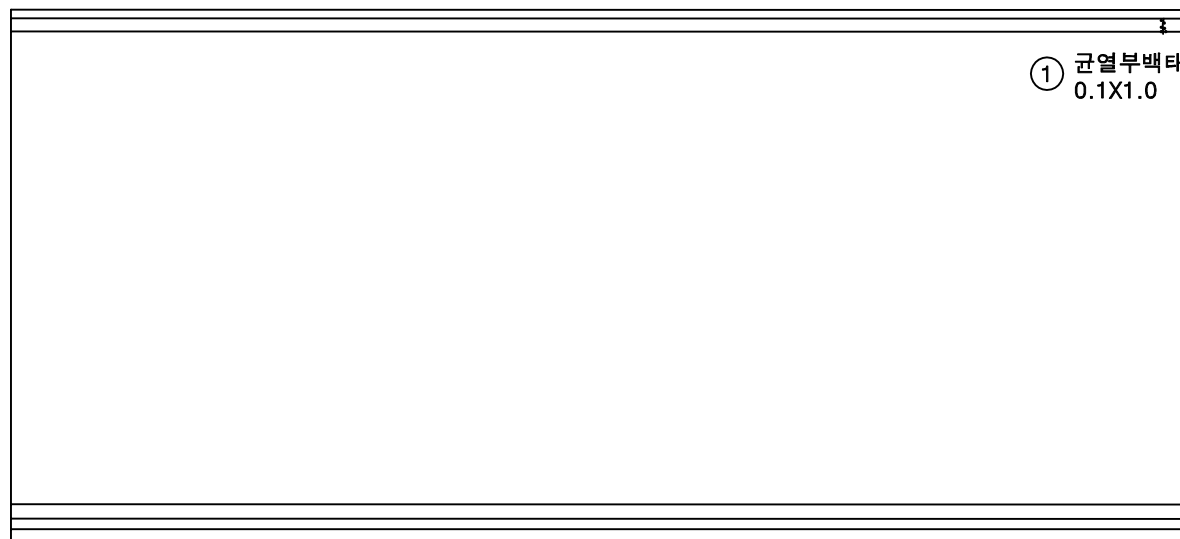
① 균열부백태  
0.1X1.0
