상주영천고속도로 시설물 안전·하자점검 및 성능평가 용역  
(2023년 하반기 정밀안전점검)

# 외 관 조 사 망 도

창정교

2023.12

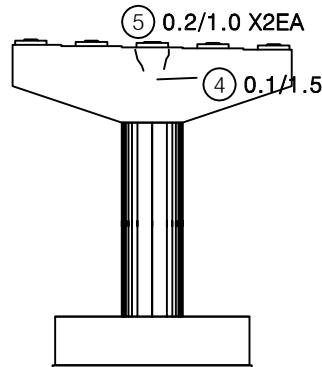
① 무수축물탈 균열 0.1/0.2X2EA      ② 무수축물탈 균열 0.1/0.2  
⑥      ⑦      ⑧      ⑨      ⑩

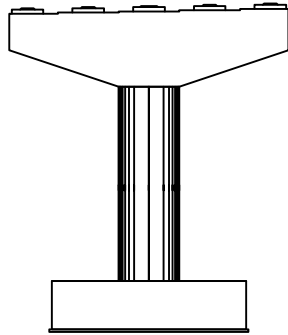
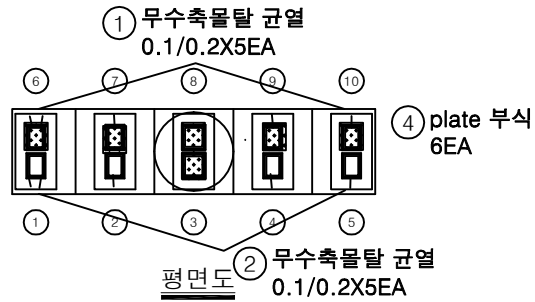
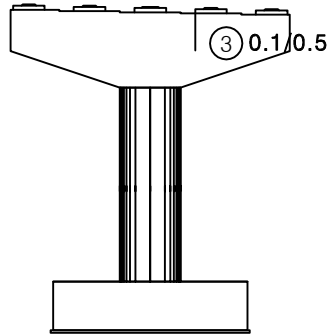
⑨ 누수흔적  
0.5X3.0

② 받침콘크리트 균열  
0.1/0.3

⑤ 무수축물탈 균열  
0.1/0.2X2EA

③ plate 부식  
4EA

⑧ 누수흔적  
0.5X2.0 X4EA

⑥ 망상균열  
10.0X0.5
