상주영천고속도로 시설물 안전·하자점검 및 성능평가 용역  
(2023년 하반기 정밀안전점검)

외 관 조 사 망 도  
산법터널(영천방향)

2023.12

(주)명성엔지니어링

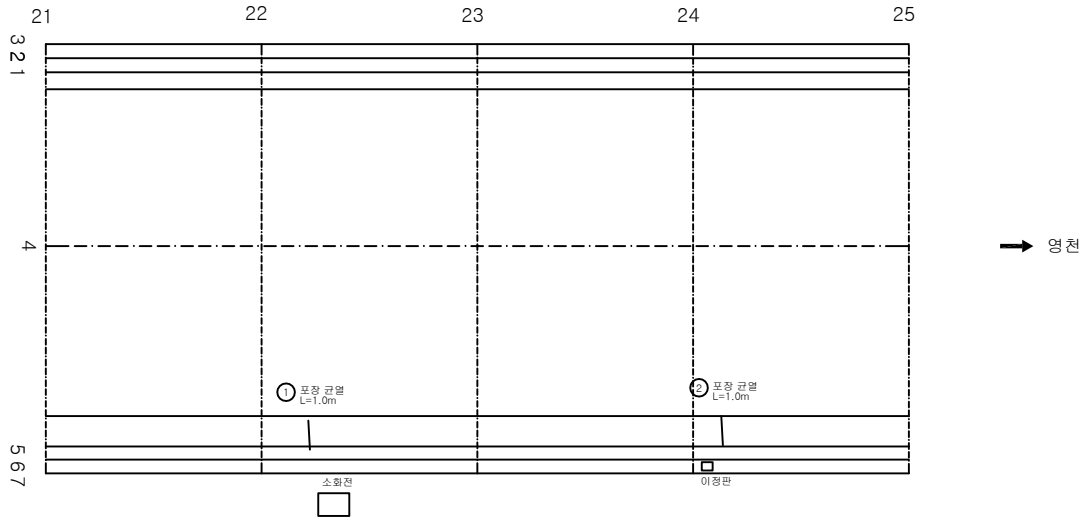
| 부식 | 좌굴, 변형 | 기타 | 도면번호<br>006 |

| 번호 | 발생<br>년도 | 부재 | 손상내용 | 손상현황 | | | | | | 비 고 | |
|---|---|---|---|---|---|---|---|---|---|---|---|
| 1 | 19하 | 포장 | 포장 박락 | | 0.2 | 0.2 | 0.04 | m <sup>2</sup> | 1 | 0.04 | |
| 2 | 20상 | 포장 | 포장 균열 | | 1.0 | | 1.00 | m | 1 | 1.00 | |

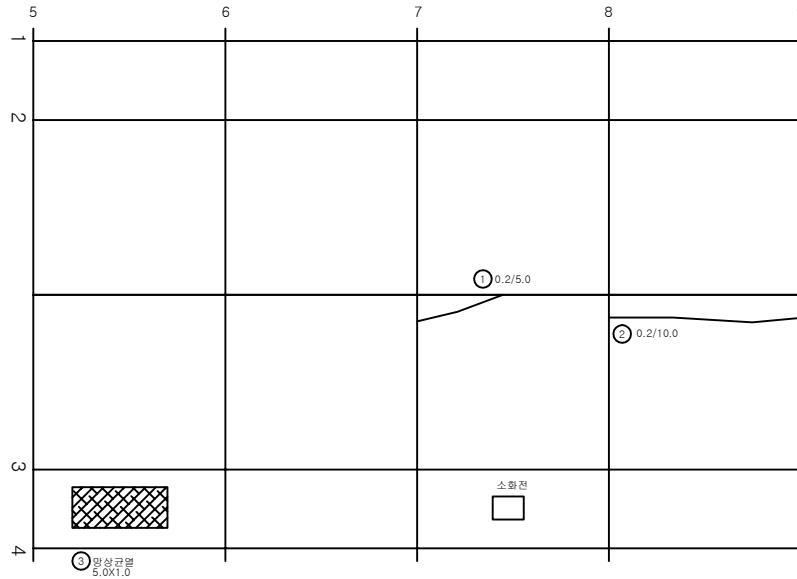
| 번호 | 발생<br>년도 | 부재 | 손상내용 | 손상현황 | | | | | | | 비고 |
|---|---|---|---|---|---|---|---|---|---|---|---|
| 1 | 19하 | 천단부 | 균열(Cw=0.3mm미만) | 0.2 | 5.0 | | 5.00 | m | 1 | 5.00 | |
| 2 | 19하 | 천단부 | 균열(Cw=0.3mm미만) | 0.2 | 10.0 | | 10.00 | m | 1 | 10.00 | |
| 3 | 21하 | 측벽부 | 왕상균열 | | 5.0 | 1.0 | 5.00 | m | 1 | 5.00 | |
