상주영천고속도로 시설물 안전·하자점검 및 성능평가 용역  
(2023년 하반기 정밀안전점검)

외 관 조 사 망 도  
불로터널(영천방향)

2023.12

(주)명성엔지니어링

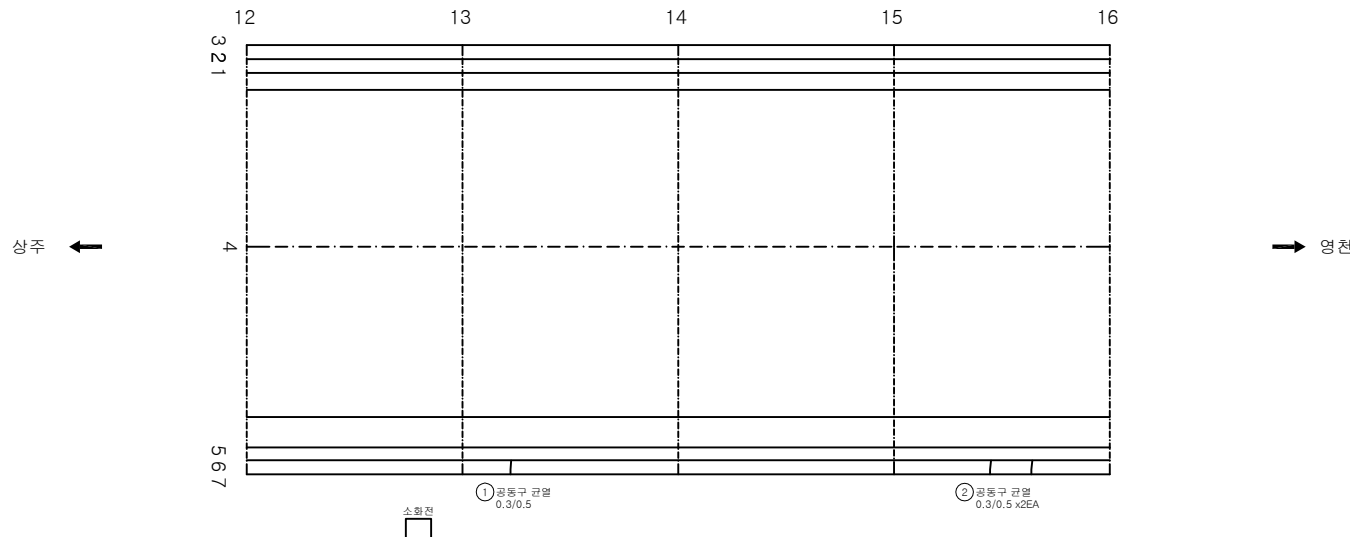
ID: 불로터널(영천)-포장, 공동구 Span No.13~16

| 번호 | 발생<br>년도 | 부재 | 손상내용 | 손상현황 | | | | | | | 비고 |
|---|---|---|---|---|---|---|---|---|---|---|---|
| 1 | 20상 | 공동구 | 공동구 균열 | 0.3 | 0.5 | | 0.50 | m | 1 | 0.50 | |

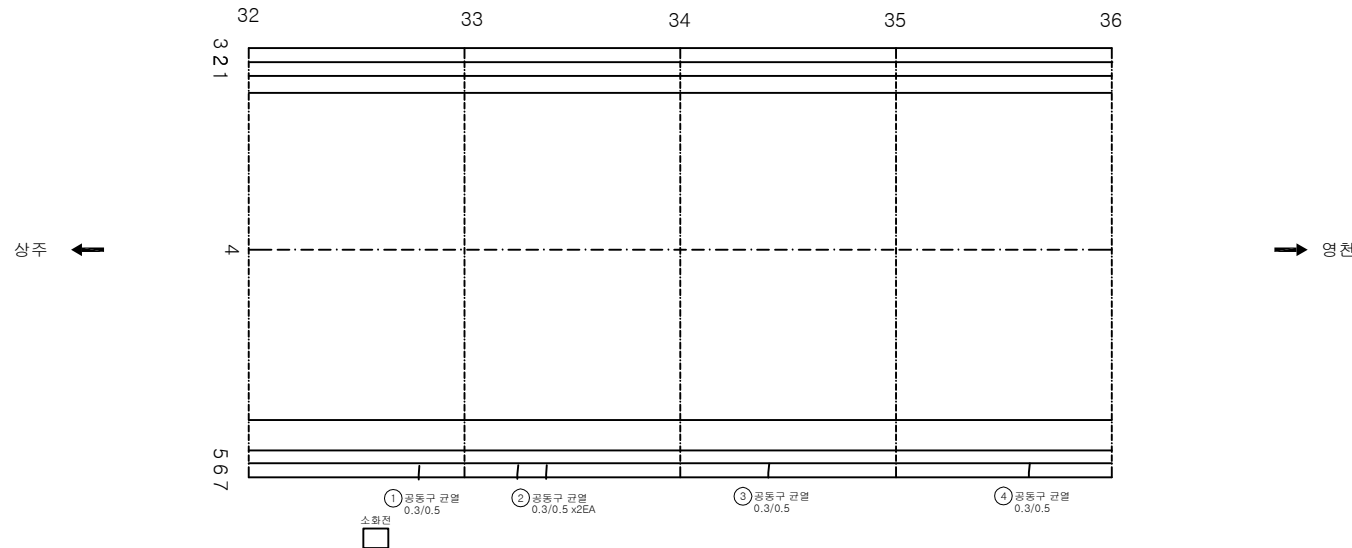
ID: 불로터널(영천)-포장, 공동구 Span No.33~36

| 번호 | 발생<br>년도 | 부재 | 손상내용 | 손상현황 | | | | | | | 비 고 |
|---|---|---|---|---|---|---|---|---|---|---|---|
| 1 | 20상 | 포장 | 포장 균열 | | 1.0 | | 1.00 | m | 1 | 1.00 | |
| 2 | 19하 | 공동구 | 공동구 균열 | 0.2 | 0.5 | | 0.50 | m | 1 | 0.50 | |
| 3 | 20상 | 공동구 | 공동구 균열 | 0.3 | 0.5 | | 0.50 | m | 2 | 1.00 | |
