상주영천고속도로 시설물 안전·하자점검 및 성능평가 용역  
(2023년 하반기 정밀안전점검)

# 외 관 조 사 망 도

중구터널(상주방향)

(주)명성엔지니어링

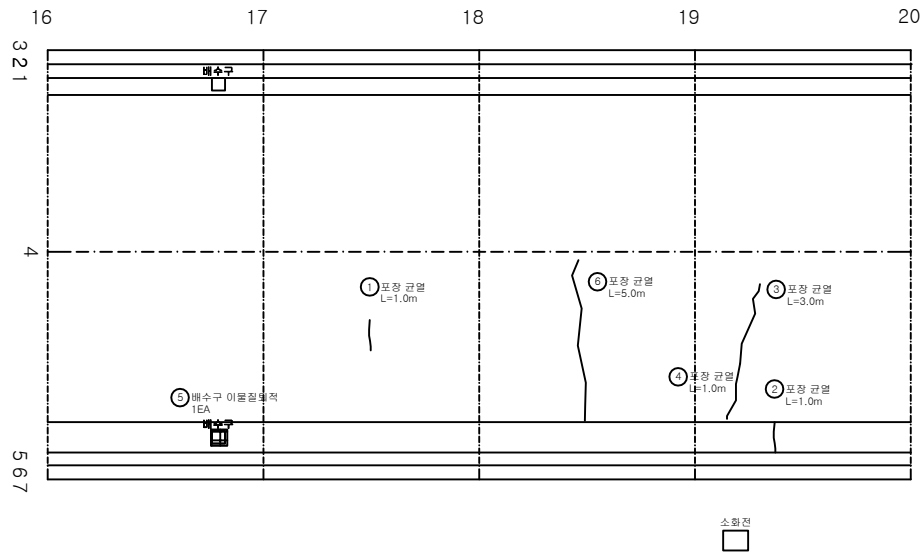
| 부식 | 좌굴, 변형 | 기타 | 도면번호<br>005 |

| 번호 | 발생<br>년도 | 부재 | 손상내용 | 손상현황 | | | | | | | 비고 |
|---|---|---|---|---|---|---|---|---|---|---|---|
| 1 | 19하 | 공동구 | 공동구 파손 | | 0.2 | 1.0 | 0.20 | m <sup>2</sup> | 1 | 0.20 | |
| 2 | 21하 | 포장 | 포장 균열 | | 4.0 | | 4.00 | m | 1 | 4.00 | |
| 3 | 21하 | 포장 | 포장 균열 | | 4.0 | | 4.00 | m | 1 | 4.00 | |
| 4 | 21하 | 포장 | 포장 균열 | | 4.0 | | 4.00 | m | 1 | 4.00 | |

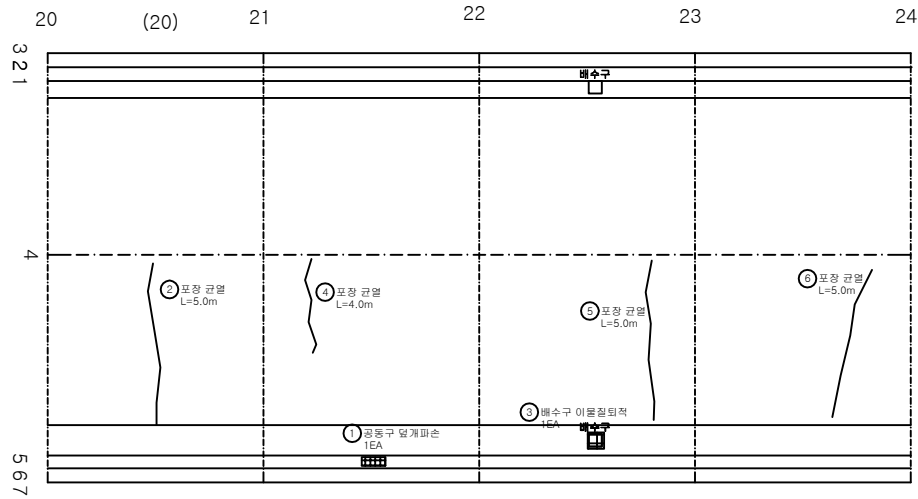
| 번호 | 발생<br>년도 | 부재 | 손상내용 | 손상현황 | | | | | | | 비고 |
|---|---|---|---|---|---|---|---|---|---|---|---|
| 2 | 21상 | 포장 | 포장 균열 | | 5.0 | | 5.00 | m | 1 | 5.00 | |
| 4 | 23하 | 포장 | 포장 균열 | | 4.0 | | 4.00 | m | 1 | 4.00 | |
| 5 | 23하 | 포장 | 포장 균열 | | 5.0 | | 5.00 | m | 1 | 5.00 | |
| 6 | 23하 | 포장 | 포장 균열 | | 5.0 | | 5.00 | m | 1 | 5.00 | |

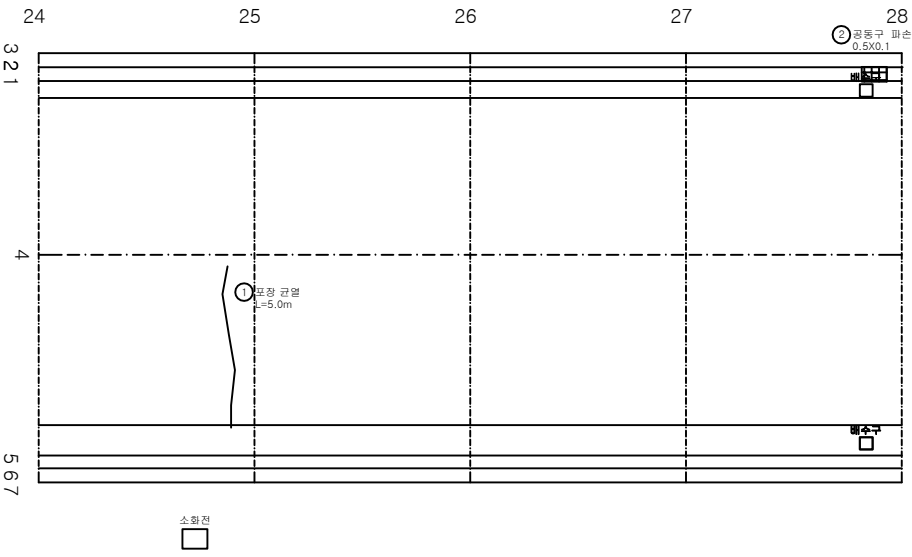
| 부식 | 좌굴, 변형 | 기타 | 도면번호<br>007 |

| 번호 | 발생<br>년도 | 부재 | 손상내용 | 손상현황 | | | | | | 비 고 | |
|---|---|---|---|---|---|---|---|---|---|---|---|
| 1 | 21상 | 포장 | 포장 균열 | | 5.0 | | 5.00 | m | 1 | 5.00 | |

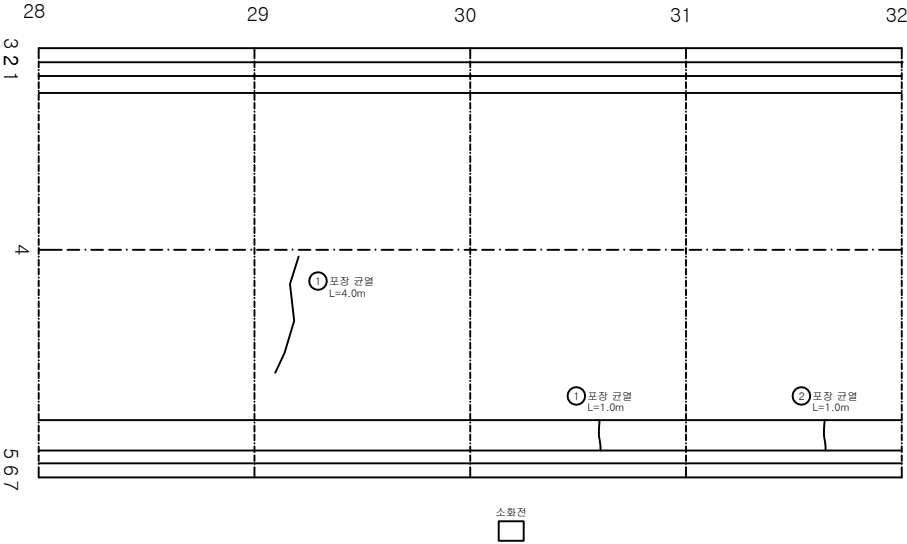
| 부식 | 좌굴, 변형 | 기타 | 도면번호<br>008 |

| 번호 | 발생<br>년도 | 부재 | 손상내용 | 손상현황 | | | | | | | 비 고 |
|---|---|---|---|---|---|---|---|---|---|---|---|
| 1 | 20상 | 포장 | 포장 균열 | | 1.0 | | 1.00 | m | 1 | 1.00 | |
| 2 | 20상 | 포장 | 포장 균열 | | 1.0 | | 1.00 | m | 1 | 1.00 | |
| 3 | 23하 | 포장 | 포장 균열 | | 4.0 | | 4.00 | m | 1 | 4.00 | |

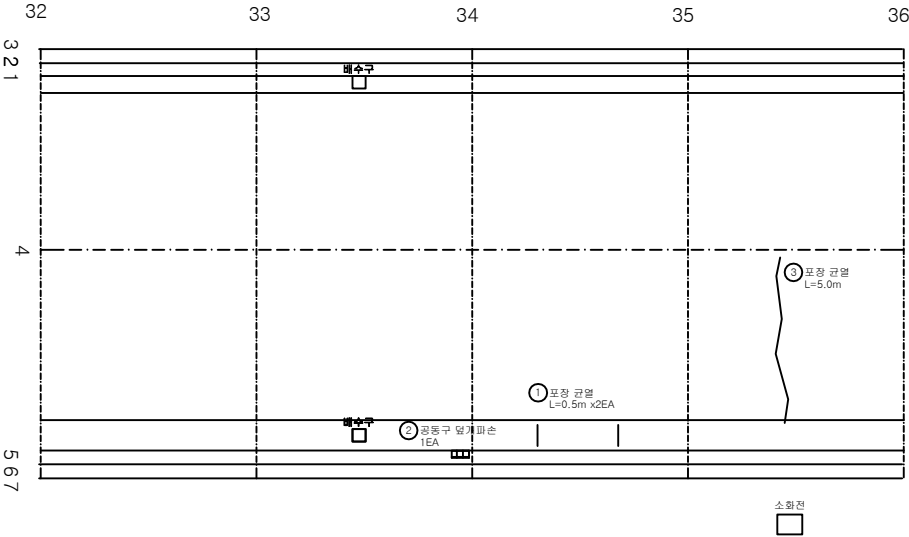
| 부식 | 좌굴, 변형 | 기타 | 도면번호<br>009 |

| 번호 | 발생<br>년도 | 부재 | 손상내용 | 손상현황 | | | | | | | 비고 |
|---|---|---|---|---|---|---|---|---|---|---|---|
| 1 | 19하 | 포장 | 포장 균열 | | 0.5 | | 0.50 | m | 2 | 1.00 | |
| 3 | 23하 | 포장 | 포장 균열 | | 5.0 | | 5.00 | m | 1 | 5.00 | |

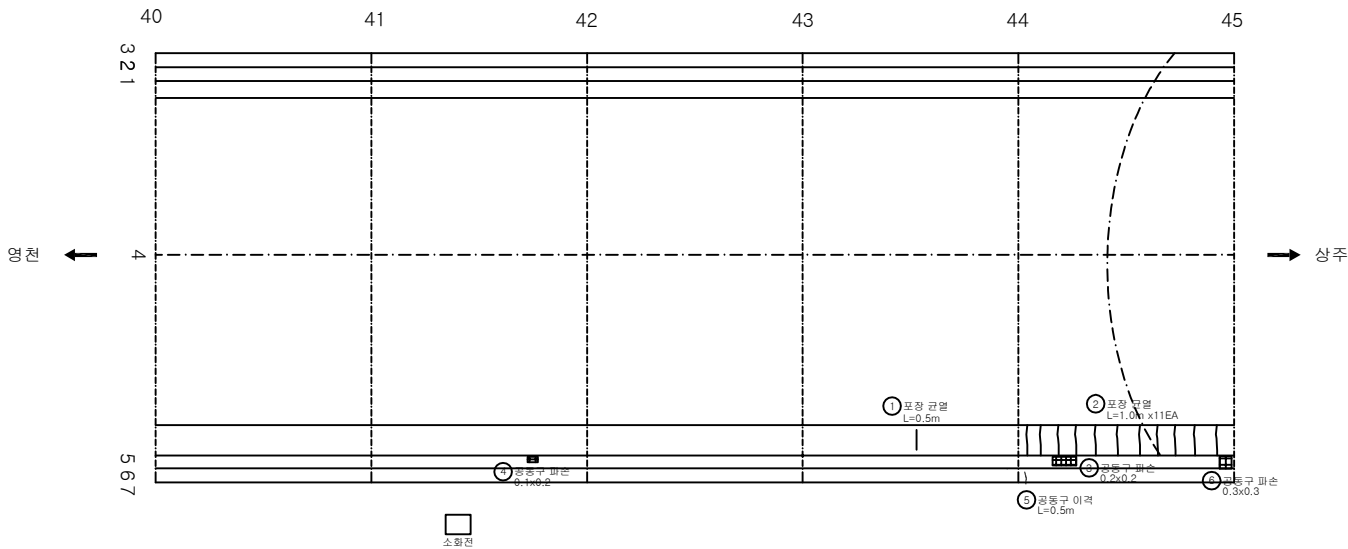
| 부식 | 좌굴, 변형 | 기타 | 도면번호<br>011 |

| 번호 | 발생<br>년도 | 부재 | 손상내용 | 손상현황 | | | | | | | 비고 |
|---|---|---|---|---|---|---|---|---|---|---|---|
| 1 | 19하 | 포장 | 포장 균열 | | 0.5 | | 0.50 | m | 1 | 0.50 | |
| 2 | 20상 | 포장 | 포장 균열 | | 1.0 | | 1.00 | m | 11 | 11.00 | |

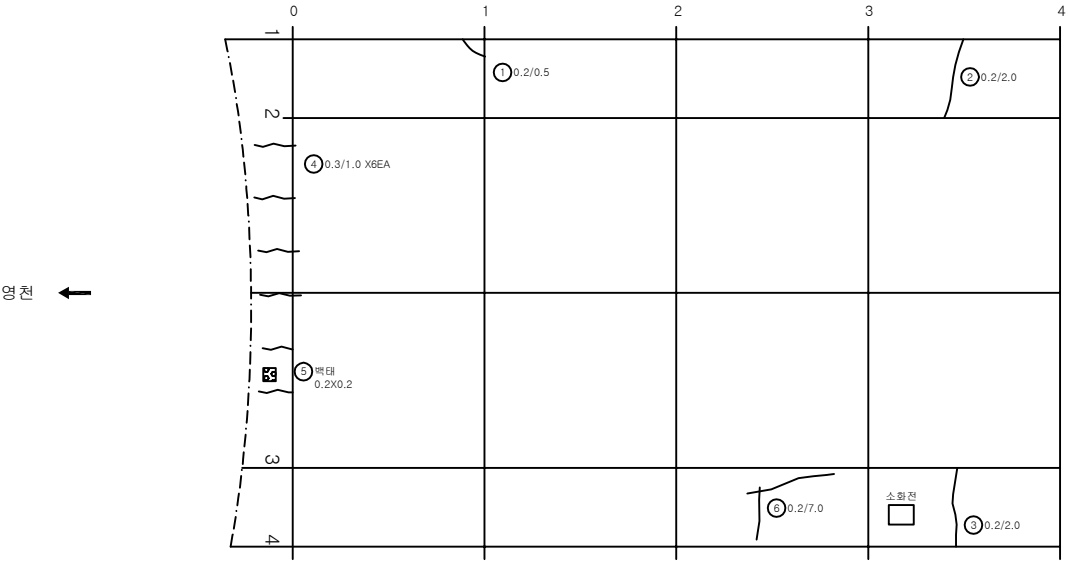
| 번호 | 발생<br>년도 | 부재 | 손상내용 | 손상현황 | | | | | | | 비고 |
|---|---|---|---|---|---|---|---|---|---|---|---|
| 1 | 19하 | 측벽부 | 균열(Cw=0.3mm미만) | 0.2 | 0.5 | | 0.50 | m | 1 | 0.50 | |
| 2 | 19하 | 측벽부 | 균열(Cw=0.3mm미만) | 0.2 | 2.0 | | 2.00 | m | 1 | 2.00 | |
