상주영천고속도로 시설물 안전·하자점검 및 성능평가 용역  
(2023년 하반기 정밀안전점검)

# 외 관 조 사 망 도

효령터널(영천방향)

ID: 효령터널(영천)-포장, 공동구 Span No.1~4

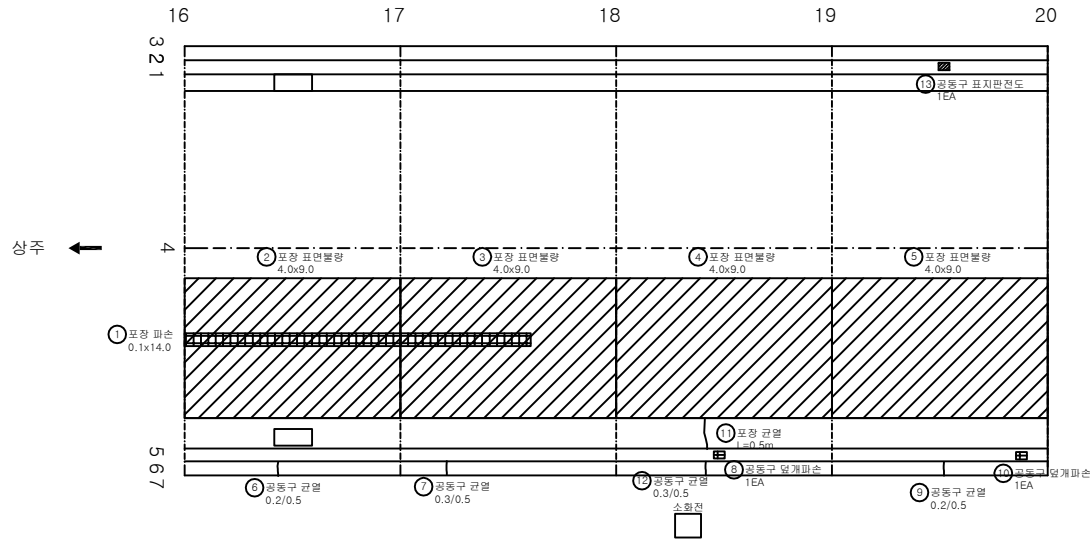
| 번호 | 발생<br>년도 | 부재 | 손상내용 | 손상현황 | | | | | | | 비고 |
|---|---|---|---|---|---|---|---|---|---|---|---|
| 1 | 19하 | 포장 | 채수흔적 | | 0.5 | 1.0 | 0.50 | m <sup>2</sup> | 1 | 0.50 | |
| 2 | 19하 | 포장 | 포장 균열 | | 0.5 | | 0.50 | m | 1 | 0.50 | |
| 3 | 20상 | 포장 | 포장 박리 | | 0.2 | 2.0 | 0.40 | m <sup>2</sup> | 1 | 0.40 | |
| 4 | 20상 | 포장 | 포장 박리 | | 0.3 | 1.0 | 0.30 | m <sup>2</sup> | 1 | 0.30 | |
| 5 | 20상 | 포장 | 포장 표면불량 | | 4.0 | 9.0 | 36.00 | m <sup>2</sup> | 1 | 36.00 | |
| 6 | 20상 | 포장 | 포장 표면불량 | | 4.0 | 9.0 | 36.00 | m <sup>2</sup> | 1 | 36.00 | |
| 7 | 20상 | 포장 | 포장 표면불량 | | 4.0 | 9.0 | 36.00 | m <sup>2</sup> | 1 | 36.00 | |
| 8 | 20상 | 포장 | 포장 표면불량 | | 4.0 | 9.0 | 36.00 | m <sup>2</sup> | 1 | 36.00 | |
| 9 | 20상 | 포장 | 포장 균열 | | 1.0 | | 1.00 | m | 1 | 1.00 | |
| 10 | 20상 | 포장 | 포장 균열 | | 1.0 | | 1.00 | m | 1 | 1.00 | |
| 11 | 20상 | 공동구 | 공동구 덮개파손 | | | | 1.00 | EA | 1 | 1.00 | |
| 12 | 20상 | 공동구 | 공동구 균열 | 0.2 | 0.5 | | 0.50 | m | 1 | 0.50 | |

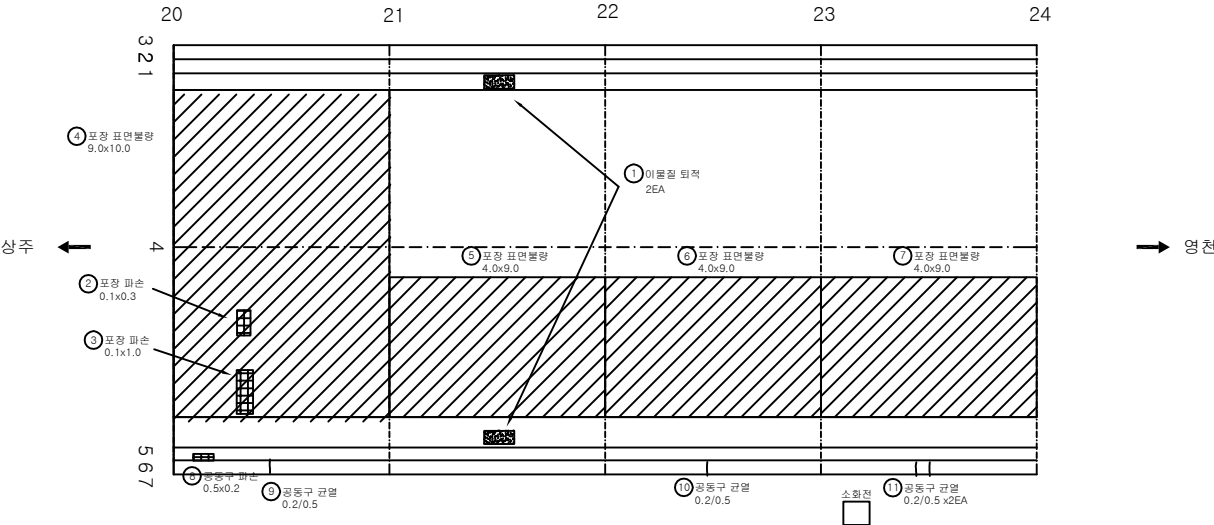
| 번호 | 발생<br>년도 | 부재 | 손상내용 | 손상현황 | | | | | | | 비고 |
|---|---|---|---|---|---|---|---|---|---|---|---|
| 9 | 20상 | 공동구 | 공동구 균열 | 0.2 | 0.5 | | 0.50 | m | 1 | 0.50 | |
| 10 | 20상 | 공동구 | 공동구 균열 | 0.2 | 0.5 | | 0.50 | m | 1 | 0.50 | |
| 11 | 20상 | 공동구 | 공동구 균열 | 0.2 | 0.5 | | 0.50 | m | 2 | 1.00 | |

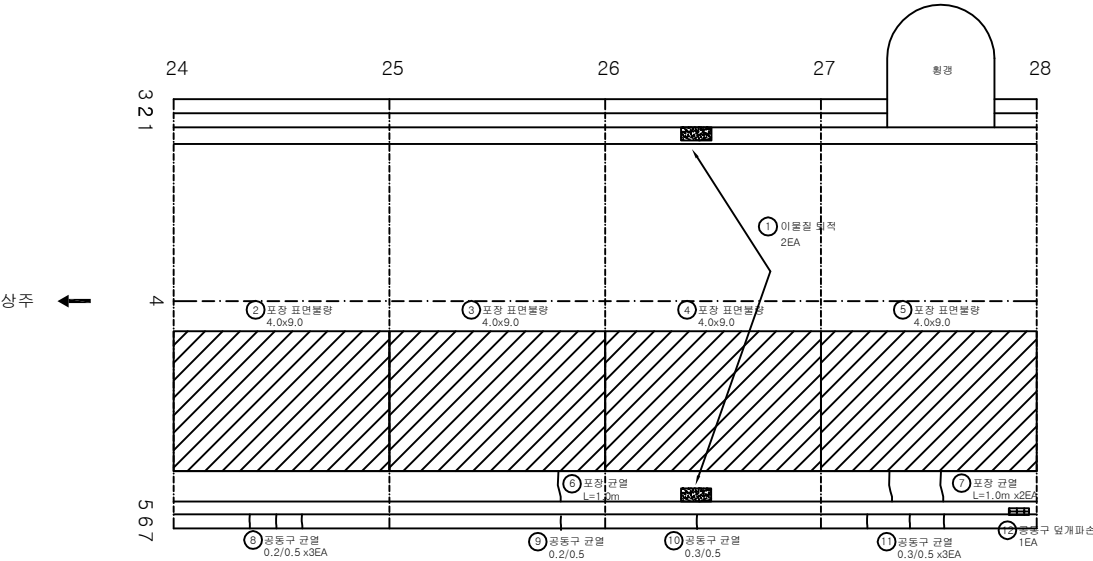
| 번호 | 발생<br>년도 | 부재 | 손상내용 | 손상현황 | | | | | | | 비고 |
|---|---|---|---|---|---|---|---|---|---|---|---|
| 6 | 20상 | 포장 | 포장 균열 | | 1.0 | | 1.00 | m | 1 | 1.00 | |
| 7 | 20상 | 포장 | 포장 균열 | | 1.0 | | 1.00 | m | 2 | 2.00 | |
| 8 | 20상 | 공동구 | 공동구 균열 | 0.2 | 0.5 | | 0.50 | m | 3 | 1.50 | |
| 9 | 20상 | 공동구 | 공동구 균열 | 0.2 | 0.5 | | 0.50 | m | 1 | 0.50 | |
| 10 | 20상 | 공동구 | 공동구 균열 | 0.3 | 0.5 | | 0.50 | m | 1 | 0.50 | |
| 11 | 20상 | 공동구 | 공동구 균열 | 0.3 | 0.5 | | 0.50 | m | 3 | 1.50 | |

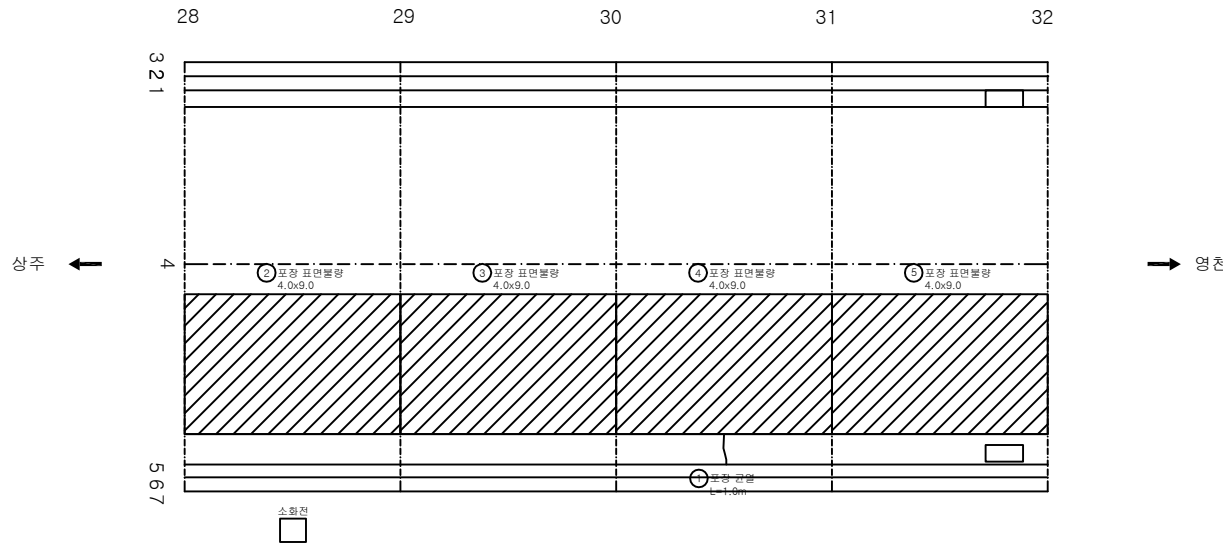
| 번호 | 발생<br>년도 | 부재 | 손상내용 | 손상현황 | | | | | | | 비고 |
|---|---|---|---|---|---|---|---|---|---|---|---|
| 1 | 20상 | 포장 | 포장 균열 | | 1.0 | | 1.00 | m | 1 | 1.00 | |

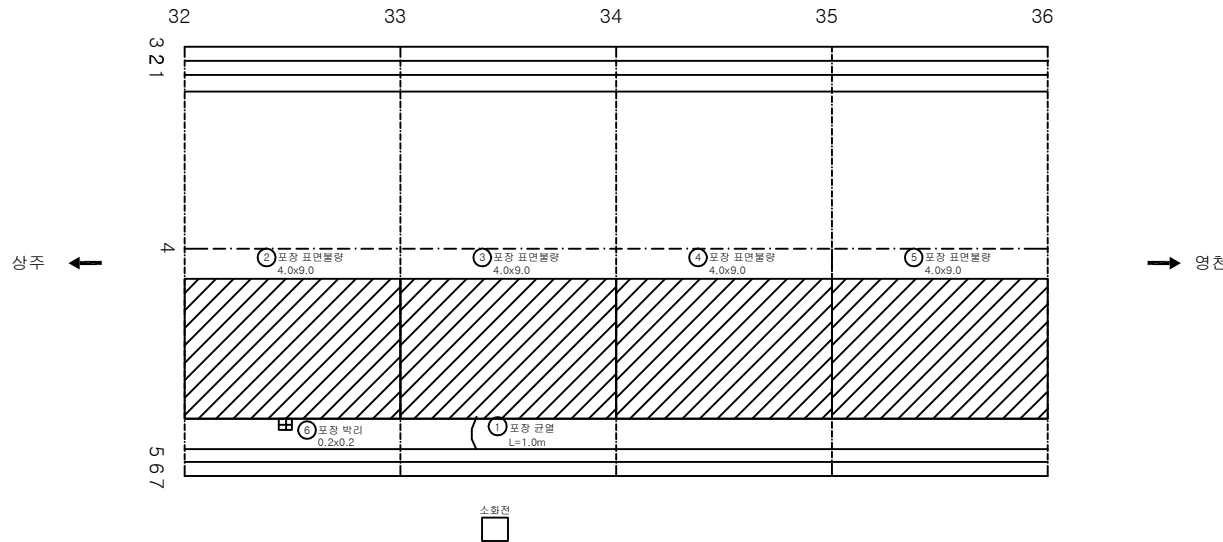
| 번<br>호 | 발생<br>년도 | 부재 | 손상내용 | 손상현황 | | | | | | | 비 고 |
|---|---|---|---|---|---|---|---|---|---|---|---|
| 1 | 19하 | 포장 | 포장 균열 | | 1.0 | | 1.00 | m | 1 | 1.00 | |

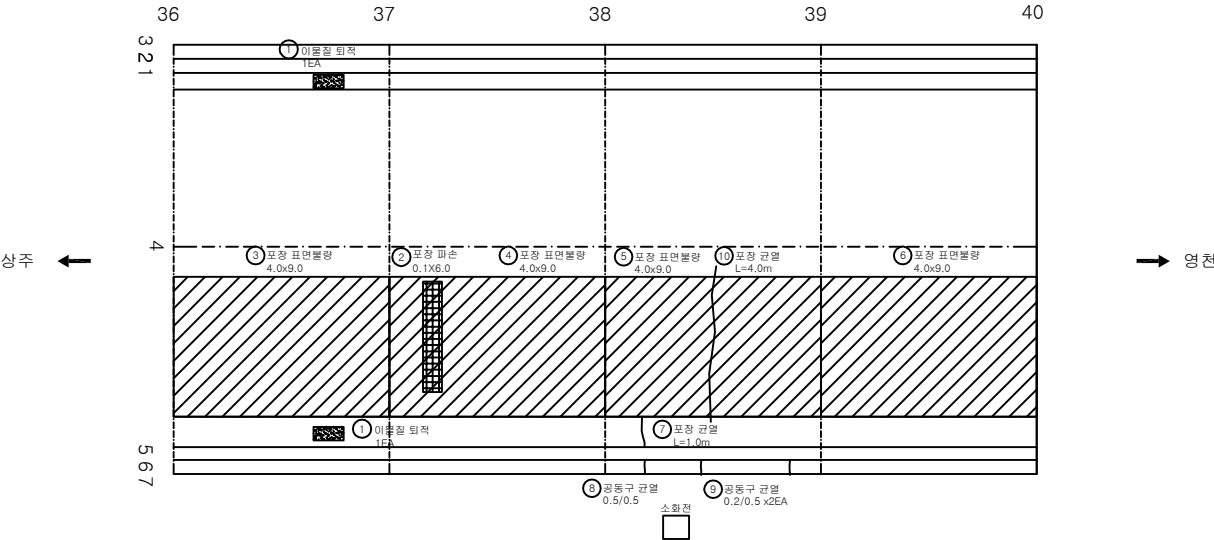
| 번호 | 발생<br>년도 | 부재 | 손상내용 | 손상현황 | | | | | | | 비고 |
|---|---|---|---|---|---|---|---|---|---|---|---|
| 7 | 20상 | 포장 | 포장 균열 | | 1.0 | | 1.00 | m | 1 | 1.00 | |
| 8 | 20상 | 공동구 | 공동구 균열 | 0.5 | 0.5 | | 0.50 | m | 1 | 0.50 | |
| 9 | 20상 | 공동구 | 공동구 균열 | 0.2 | 0.5 | | 0.50 | m | 2 | 1.00 | |
| 10 | 23하 | 포장 | 포장 균열 | | 4.0 | | 4.00 | m | 1 | 4.00 | |

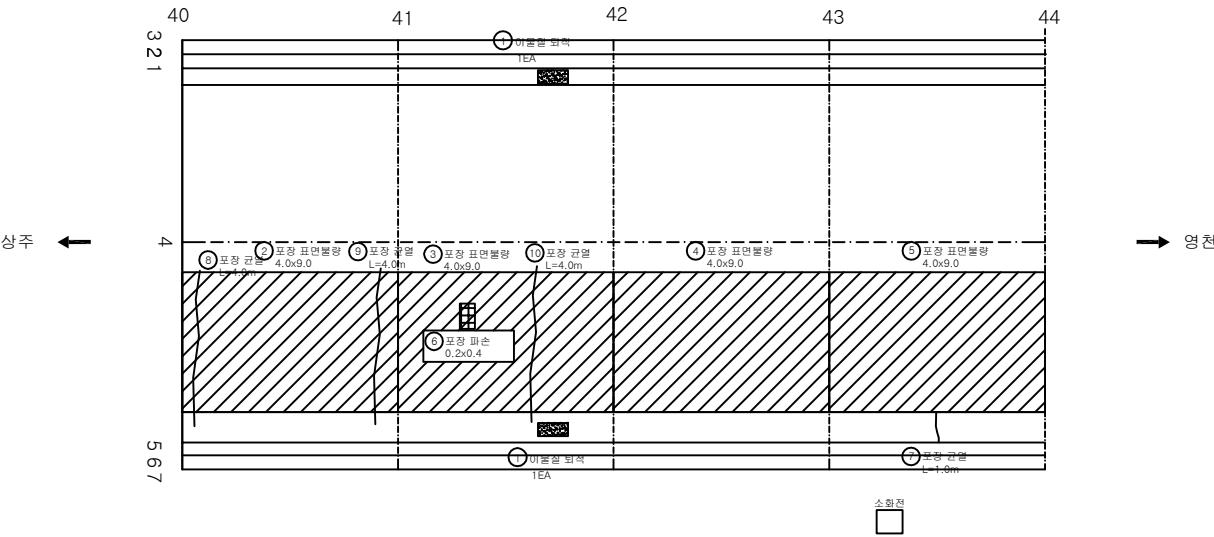
| 번호 | 발생<br>년도 | 부재 | 손상내용 | 손상현황 | | | | | | | 비고 |
|---|---|---|---|---|---|---|---|---|---|---|---|
| 7 | 20상 | 포장 | 포장 균열 | | 1.0 | | 1.00 | m | 1 | 1.00 | |
| 8 | 23하 | 포장 | 포장 균열 | | 4.0 | | 4.00 | m | 1 | 4.00 | |
| 9 | 23하 | 포장 | 포장 균열 | | 4.0 | | 4.00 | m | 1 | 4.00 | |
| 10 | 23하 | 포장 | 포장 균열 | | 4.0 | | 4.00 | m | 1 | 4.00 | |

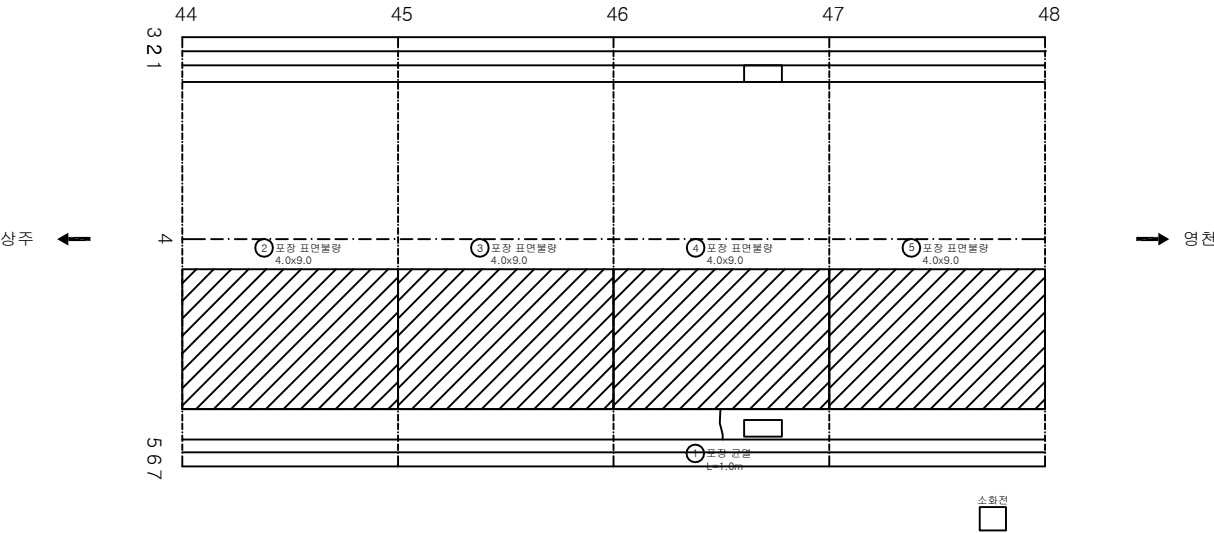
| 번호 | 발생<br>년도 | 부재 | 손상내용 | 손상현황 | | | | | | | 비고 |
|---|---|---|---|---|---|---|---|---|---|---|---|
| 1 | 20상 | 포장 | 포장 균열 | | 1.0 | | 1.00 | m | 1 | 1.00 | |

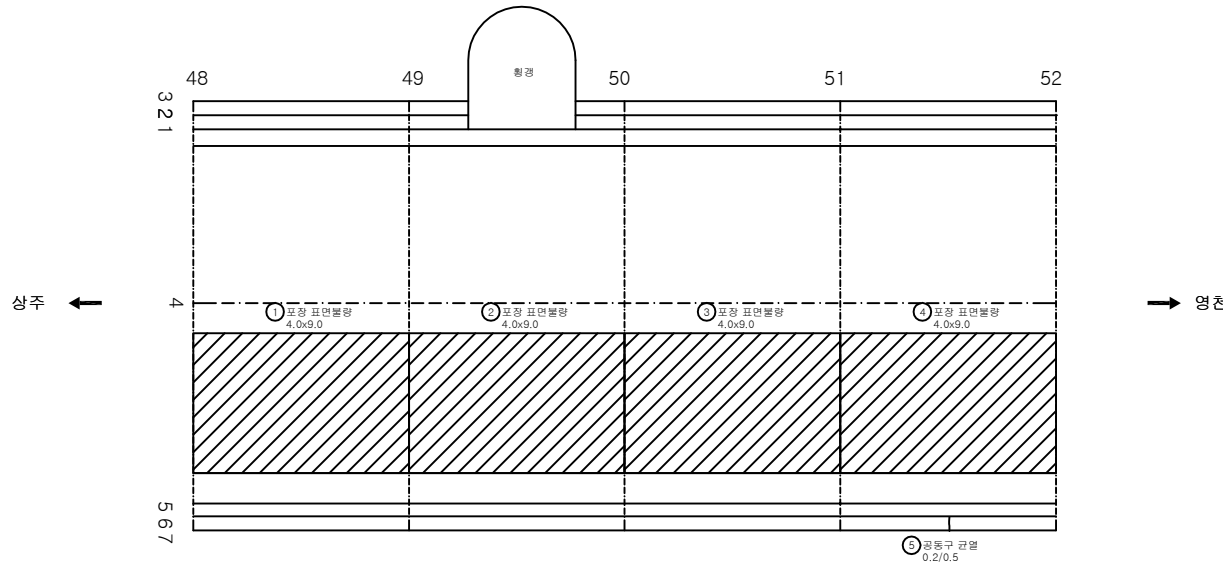
| 번호 | 발생<br>년도 | 부재 | 손상내용 | 손상현황 | | | | | | | 비고 |
|---|---|---|---|---|---|---|---|---|---|---|---|
| 5 | 20상 | 공동구 | 공동구 균열 | 0.2 | 0.5 | | 0.50 | m | 1 | 0.50 | |

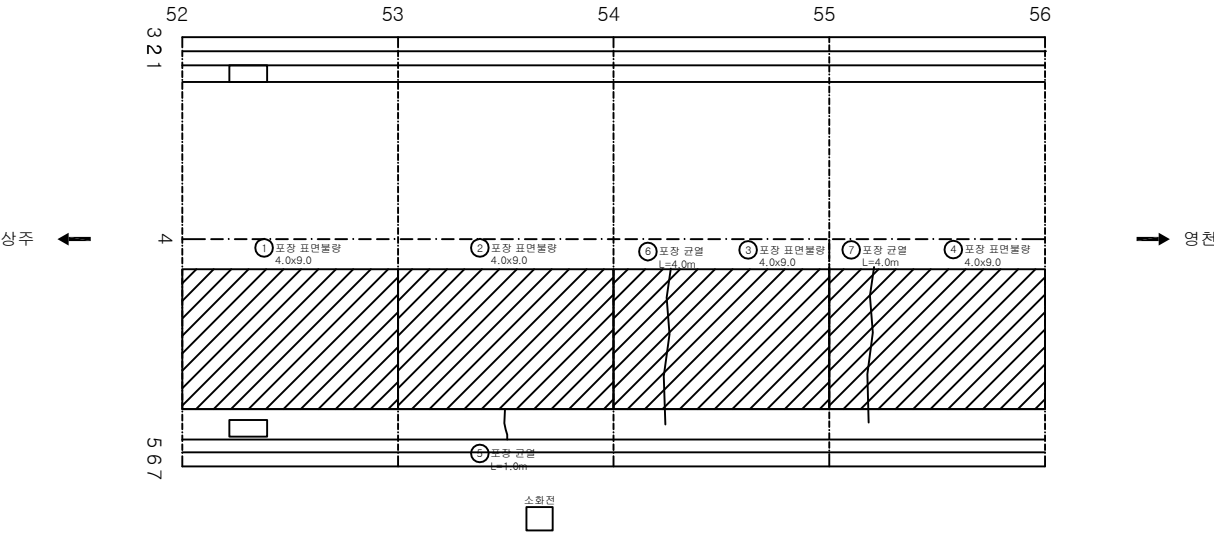
| 번호 | 발생<br>년도 | 부재 | 손상내용 | 손상현황 | | | | | | | 비고 |
|---|---|---|---|---|---|---|---|---|---|---|---|
| 5 | 20상 | 포장 | 포장 균열 | | 1.0 | | 1.00 | m | 1 | 1.00 | |
| 6 | 23하 | 포장 | 포장 균열 | | 4.0 | | 4.00 | m | 1 | 4.00 | |
| 7 | 23하 | 포장 | 포장 균열 | | 4.0 | | 4.00 | m | 1 | 4.00 | |

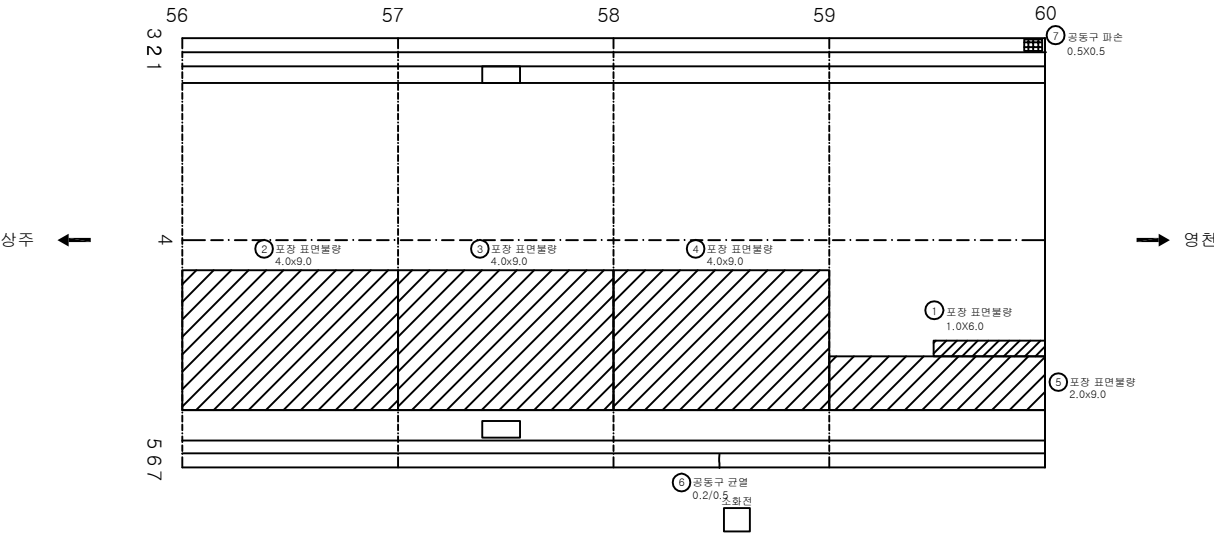
| 번호 | 발생<br>년도 | 부재 | 손상내용 | 손상현황 | | | | | | | 비고 |
|---|---|---|---|---|---|---|---|---|---|---|---|
| 6 | 20상 | 공동구 | 공동구 균열 | 0.2 | 0.5 | | 0.50 | m | 1 | 0.50 | |
