상주영천고속도로 시설물 안전·하자점검 및 성능평가 용역  
(2023년 하반기 정밀안전점검)

# 외 관 조 사 망 도

패널식 옹벽 02

2023.12

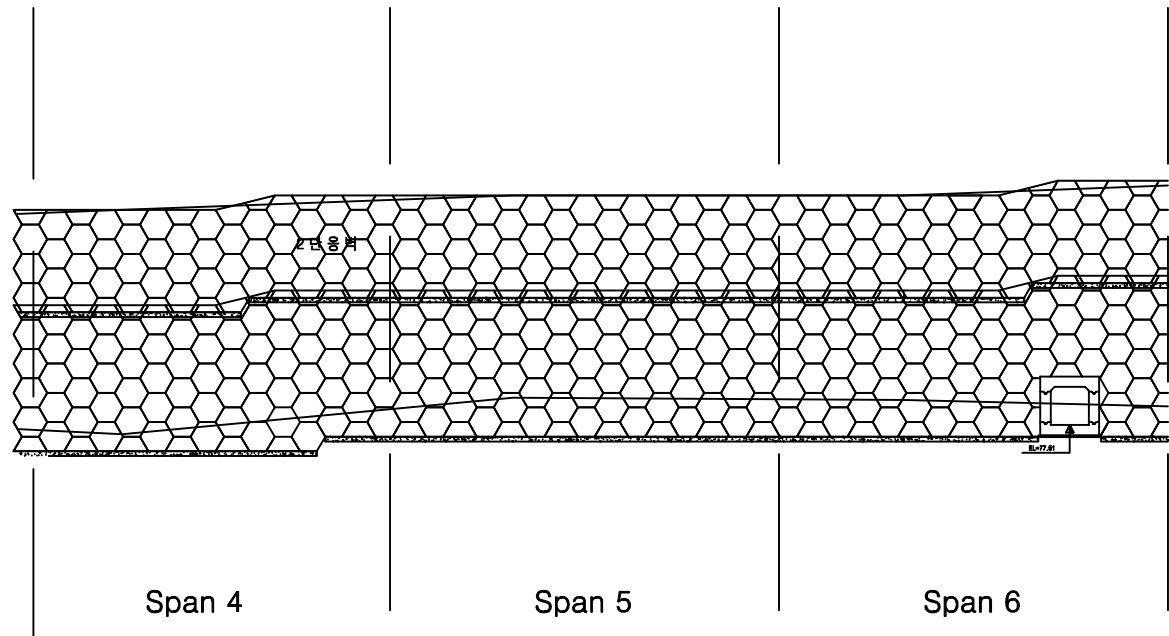
| | | | 02 |

| 번호 | 구분 | 부재 | 손상내용 | 손상현황 | | | | | | 비고 |
|---|---|---|---|---|---|---|---|---|---|---|
| 1 | 19하 | 옹벽 | 판넬 파손 | | 0.2 | 0.3 | 0.06 | m² | 1 | |
| 2 | 20하 | 옹벽 | 배부름 | | 7.0 | 2.5 | 17.5 | m² | 1 | |
| 3 | 21하 | 옹벽 | 판넬 파손 | | 0.1 | 0.3 | 0.03 | m² | 1 | |
| 4 | 21하 | 옹벽 | 채수 | | 10.0 | 0.5 | 5.00 | m² | 1 | |
| 5 | 21하 | 옹벽 | 누수 | | | | 3.00 | EA | 3 | |
| 6 | 23하 | 옹벽 | 판넬 파손 | | 0.3 | 0.2 | 0.06 | m² | 1 | |
| 7 | 23하 | 옹벽 | 판넬 파손 | | 0.3 | 0.3 | 0.09 | m² | 1 | |
| 8 | 23하 | 옹벽 | 판넬 파손 | | 0.3 | 0.3 | 0.09 | m² | 1 | |
| 9 | 23하 | 옹벽 | 판넬 파손 | | 0.3 | 0.2 | 0.06 | m² | 1 | |

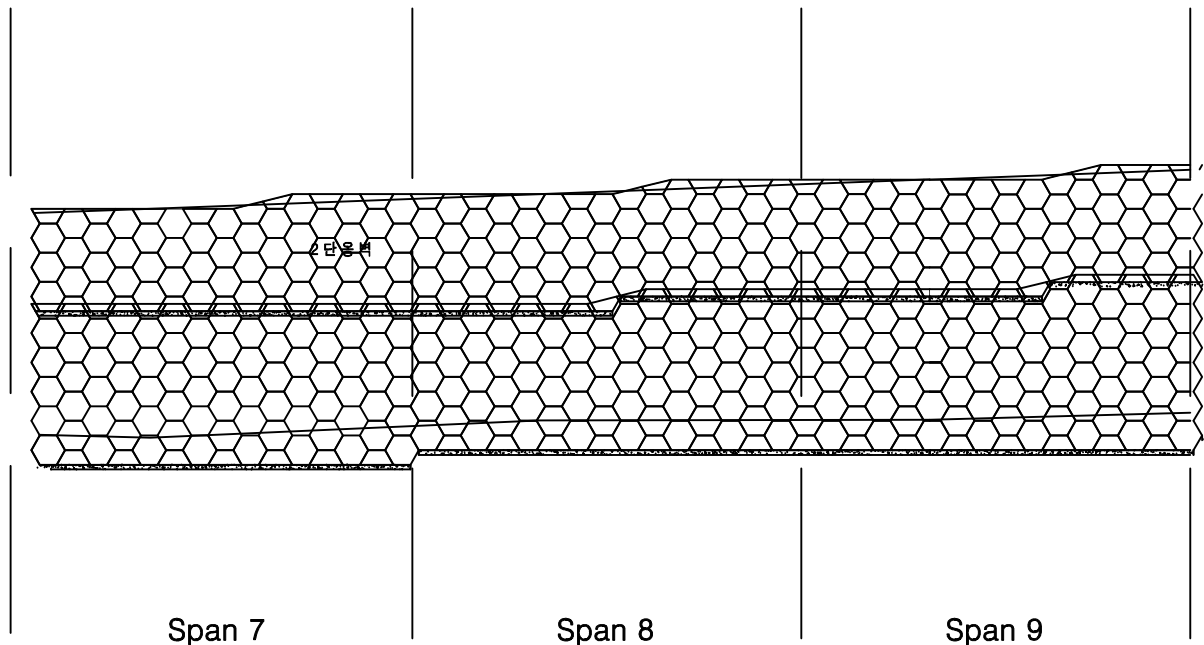
| 철근노출 | 침하 | 그늘음 | 도면번호 | 03 |

| 번호 | 구분 | 부재 | 손상내용 | 손상현황 | | | | | | 비 고 |
|---|---|---|---|---|---|---|---|---|---|---|
| 1 | 21하 | 옹벽 | 파손 | | 0.3 | 0.5 | 0.15 | m <sup>2</sup> | 1 | |
| 2 | 21하 | 옹벽 | 재파손 | | 0.5 | 0.3 | 0.15 | m <sup>2</sup> | 1 | |
