상주영천고속도로 시설물 안전·하자점검 및 성능평가 용역  
(2023년 상반기 정기안전점검)

# 외 관 조 사 망 도

내리교

2023.04

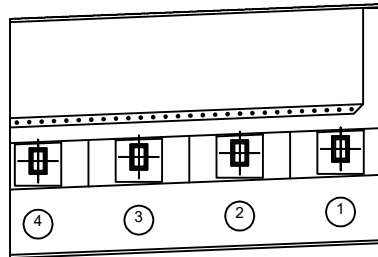
평면도

| 번호 | 구분 | 부재 | 손상내용 | 손상현황 | | | | | | 비 고 |
|---|---|---|---|---|---|---|---|---|---|---|
| 2 | 19년 | 교대 | 균열 | 0.2 | 4.0 | | 4.00 | m | 1 | |
| 3 | 19년 | 교대 | 균열 | 0.3 | 5.0 | | 5.00 | m | 1 | |

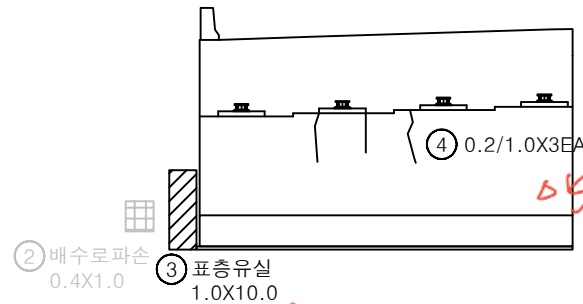
날개벽

| 번호 | 구분 | 부재 | 손상내용 | 손상현황 | | | | | | 비고 |
|---|---|---|---|---|---|---|---|---|---|---|
| 1 | 19년 | 교량받침 | plate부식 | | | | 4.00 | EA | 4 | |
| 4 | 19년 | 교대 | 균열 | 0.2 | 1.0 | | 3.00 | m | 3 | |

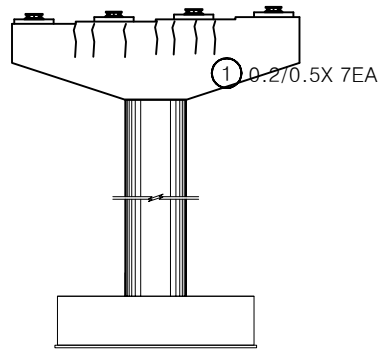
정면

| 번호 | 구분 | 부재 | 손상내용 | 손상현황 | | | | | 비 고 |
|---|---|---|---|---|---|---|---|---|---|
| 1 | 19년 | 교각 | 균열 | 0.2 | 0.5 | | 3.50 | m | 7 |
