서부간선지하도로 정기,정밀안전점검 용역

## 외관조사망도

( 서부간선지하도로 (성산방향) )-1공구

서서울도시고속도로(주)

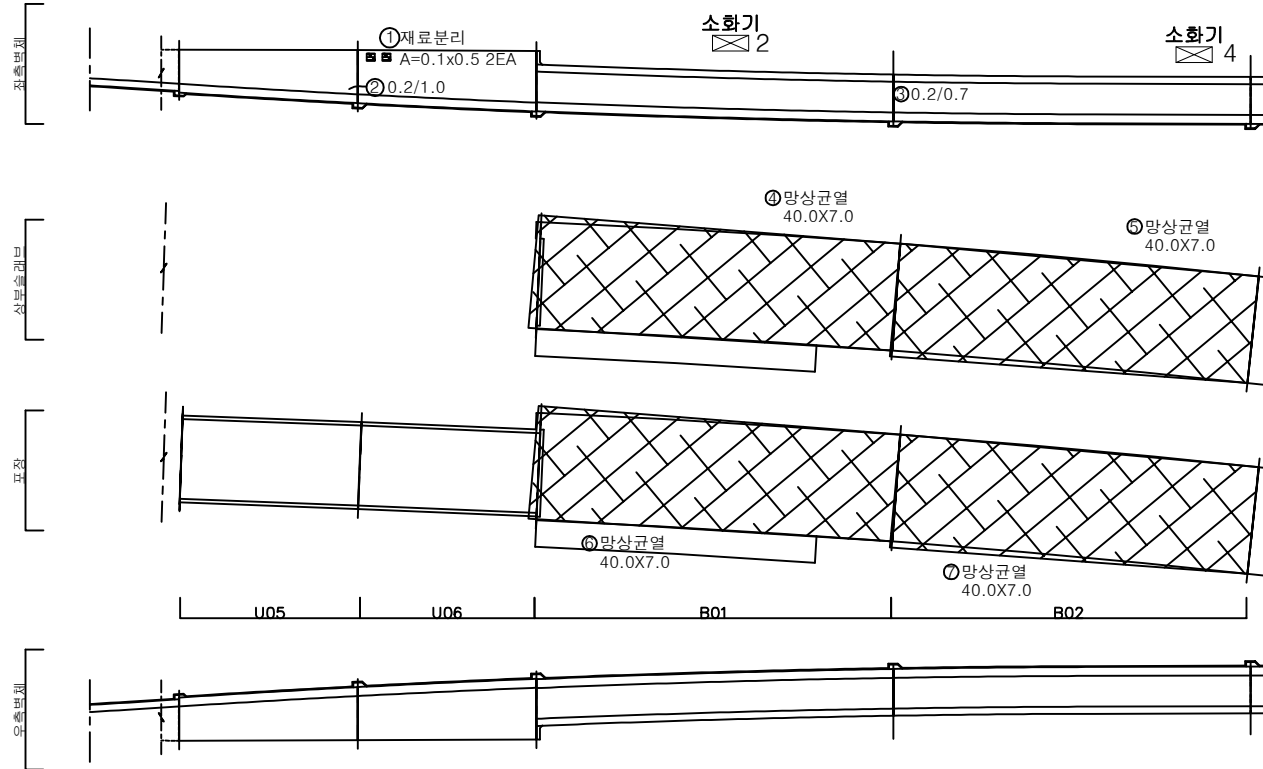
| 번호 | 발생년도 | 부재 | 손상내용 | 손상현황 | | | | | | | 비고 |
|---|---|---|---|---|---|---|---|---|---|---|---|
| 1 | 21하 | 측벽부 | 균열(폭0.2mm) | 0.2 | 1.0 | - | 1.00 | m | 3 | 3.00 | |
| 2 | 23하 | 상부슬래브 | 망상균열 | - | 40.0 | 7.0 | 280.00 | m² | 1 | 280.00 | |
| 3 | 23하 | 상부슬래브 | 망상균열 | - | 40.0 | 7.0 | 280.00 | m² | 1 | 280.00 | |
| 4 | 23하 | 상부슬래브 | 망상균열 | - | 40.0 | 7.0 | 280.00 | m² | 1 | 280.00 | |
| 5 | 23하 | 포장부 | 망상균열 | - | 40.0 | 7.0 | 280.00 | m² | 1 | 280.00 | |
| 6 | 23하 | 포장부 | 망상균열 | - | 40.0 | 7.0 | 280.00 | m² | 1 | 280.00 | |
| 7 | 23하 | 포장부 | 망상균열 | - | 40.0 | 7.0 | 280.00 | m² | 1 | 280.00 | |

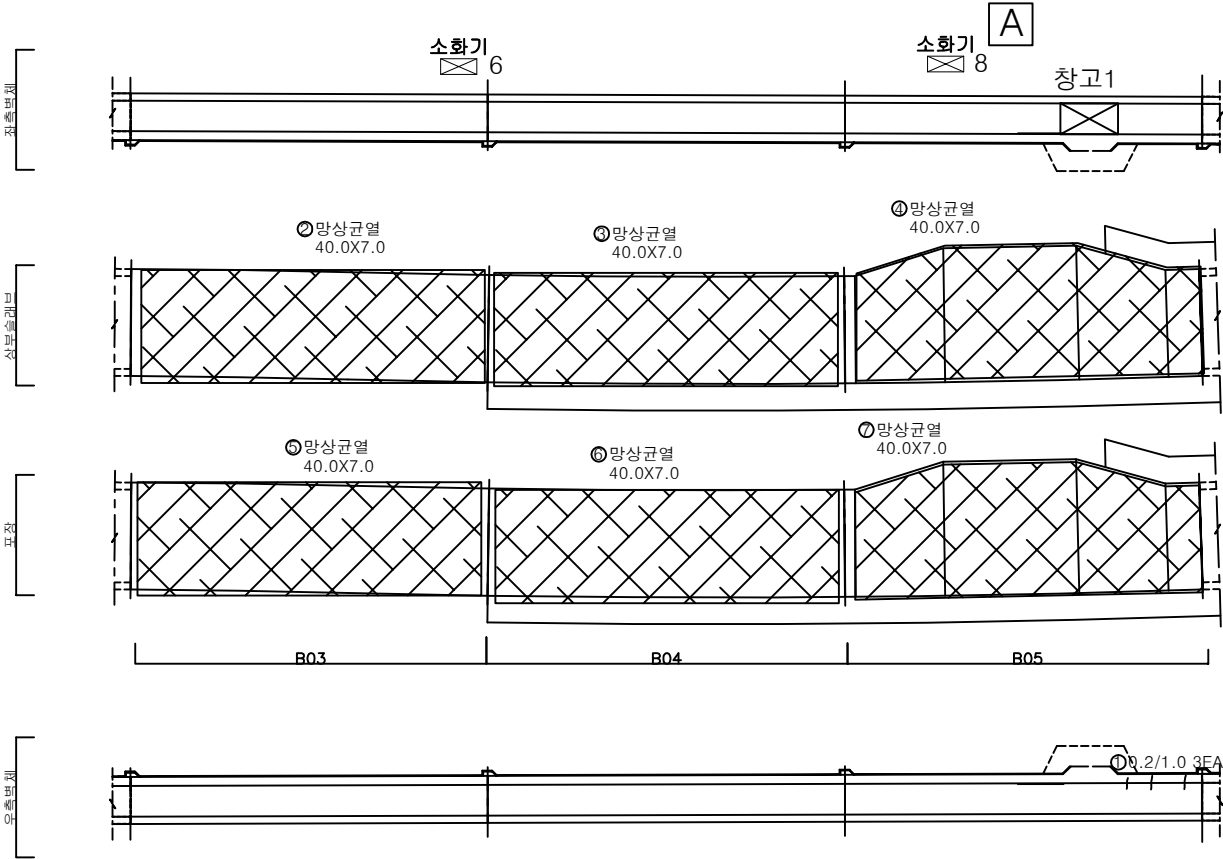
| 번호 | 발생년도 | 부재 | 손상내용 | 손상현황 | | | | | | | 비고 |
|---|---|---|---|---|---|---|---|---|---|---|---|
| 1 | 21하 | 공동구 | 균열(폭0.2mm) | 0.2 | 1.0 | - | 1.00 | m | 1 | 1.00 | |
| 2 | 21하 | 공동구 | 균열(폭0.1mm) | 0.1 | 1.0 | - | 1.00 | m | 3 | 3.00 | |
| 3 | 23하 | 상부슬래브 | 망상균열 | - | 40.0 | 7.0 | 280.00 | m <sup>2</sup> | 1 | 280.00 | |
| 4 | 23하 | 상부슬래브 | 망상균열 | - | 10.0 | 7.0 | 70.00 | m <sup>2</sup> | 1 | 70.00 | |
| 5 | 23하 | 상부슬래브 | 망상균열 | - | 20.0 | 7.0 | 140.00 | m <sup>2</sup> | 1 | 140.00 | |
| 9 | 23하 | 포장부 | 망상균열 | - | 40.0 | 7.0 | 280.00 | m <sup>2</sup> | 1 | 280.00 | |

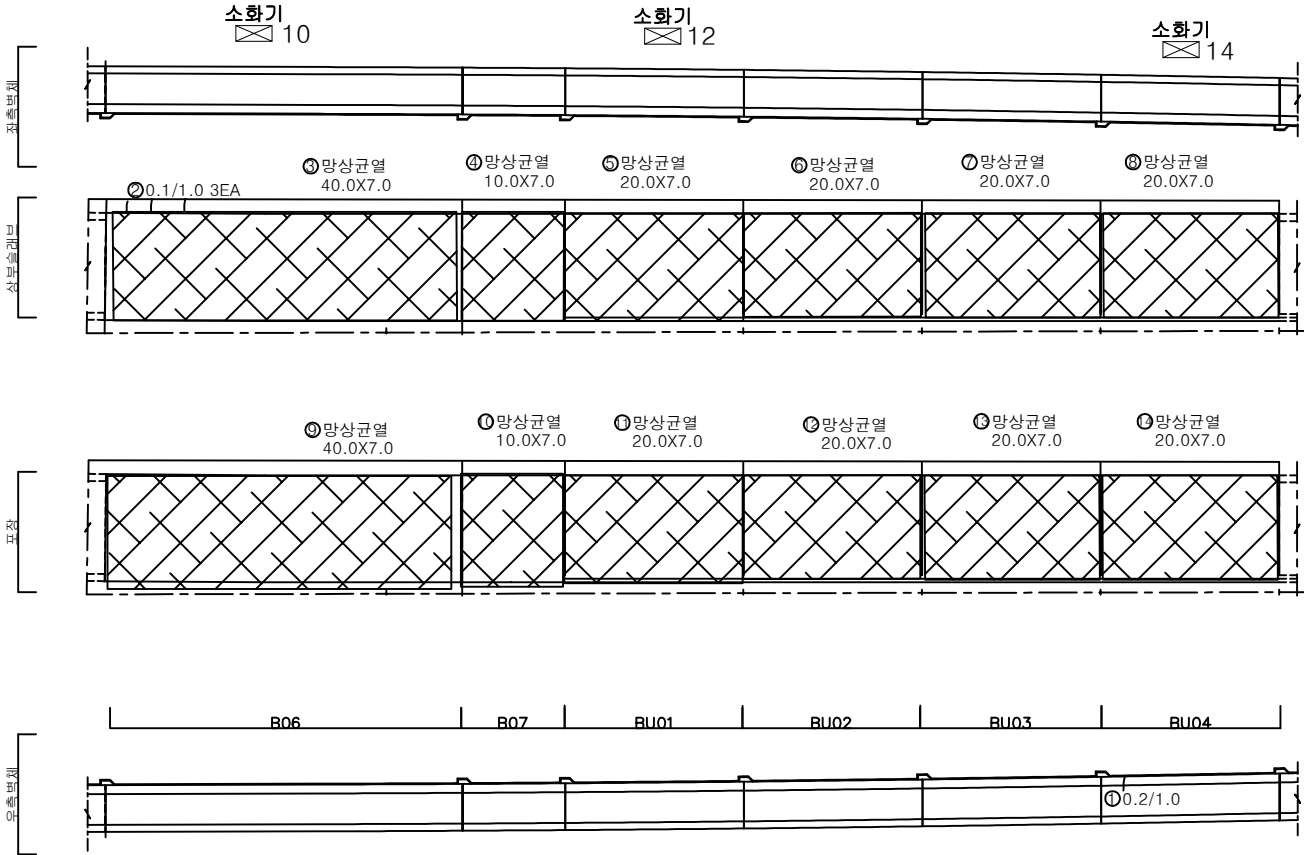
| 번호 | 발생년도 | 부재 | 손상내용 | 손상현황 | | | | | | | 비고 |
|---|---|---|---|---|---|---|---|---|---|---|---|
| 1 | 21하 | 공동구 | 균열(폭0.2mm) | 0.2 | 1.0 | - | 1.00 | m | 1 | 1.00 | |
| 2 | 21하 | 공동구 | 균열(폭0.2mm) | 0.2 | 1.0 | - | 1.00 | m | 2 | 2.00 | |
| 3 | 21하 | 공동구 | 균열(폭0.2mm) | 0.2 | 2.0 | - | 2.00 | m | 3 | 6.00 | |
| 4 | 23하 | 상부슬래브 | 망상균열 | - | 20.0 | 7.0 | 140.00 | m <sup>2</sup> | 1 | 140.00 | |
| 5 | 23하 | 상부슬래브 | 망상균열 | - | 20.0 | 7.0 | 140.00 | m <sup>2</sup> | 1 | 140.00 | |
| 6 | 23하 | 상부슬래브 | 망상균열 | - | 40.0 | 7.0 | 280.00 | m <sup>2</sup> | 1 | 280.00 | |
| 7 | 23하 | 상부슬래브 | 망상균열 | - | 40.0 | 7.0 | 280.00 | m <sup>2</sup> | 1 | 280.00 | |
