서부간선지하도로 정기,정밀안전점검 용역

## 외관조사망도

( 서부간선지하도로 (일직방향) )-1공구

서서울도시고속도로(주)

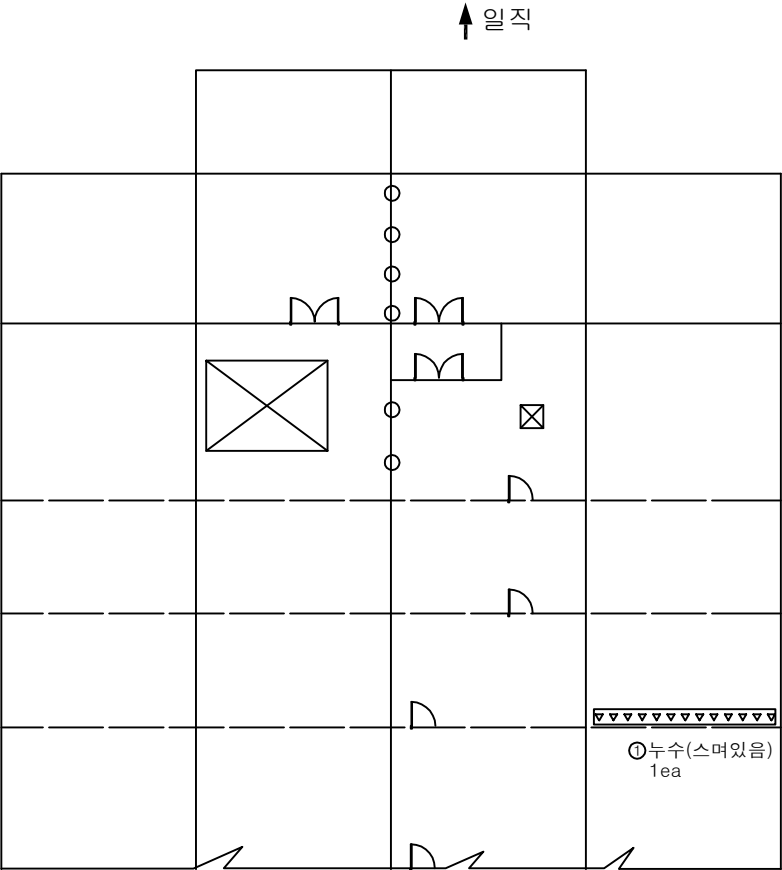
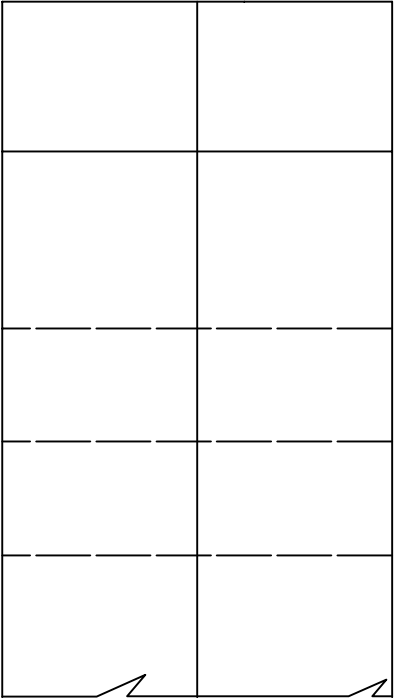
C 환기펜실1-1

| 번호 | 발생<br>년도 | 부재 | 손상내용 | 손상현황 | | | | | | | 비 고 |
|---|---|---|---|---|---|---|---|---|---|---|---|
| 1 | 23하 | 환기팬실 | 누수(스며있음) | - | - | - | 1.00 | ea | 1 | | |

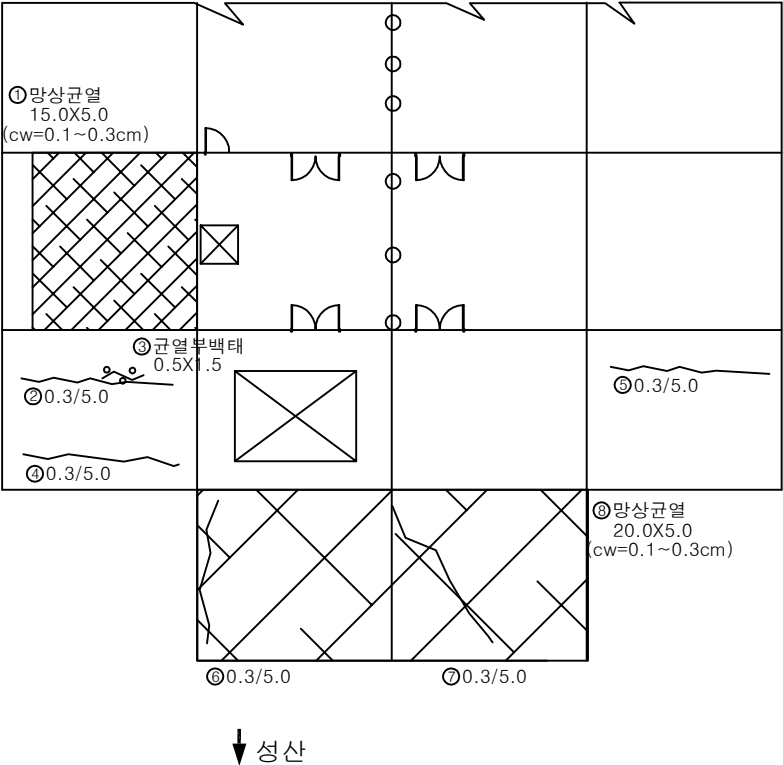
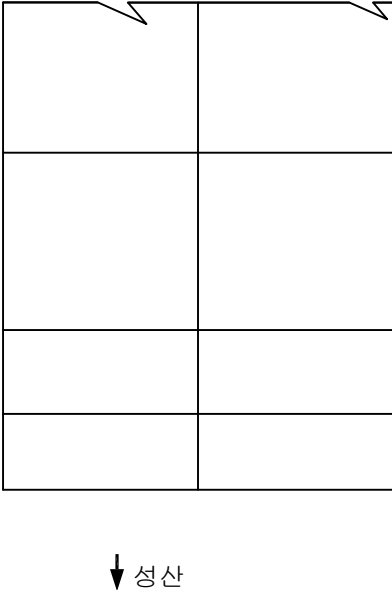
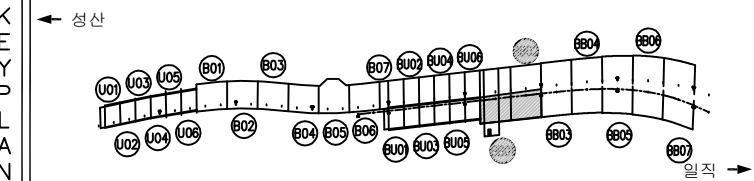
C 환기펜실1-2

| 번호 | 발생<br>년도 | 부재 | 손상내용 | 손상현황 | | | | | | | 비고 |
|---|---|---|---|---|---|---|---|---|---|---|---|
| 1 | 23하 | 환기펜실 | 망상균열 | - | 15.0 | 5.0 | 75.00 | m <sup>2</sup> | 1 | 75.00 | |
| 2 | 23하 | 환기펜실 | 균열(폭0.3mm) | 0.3 | 5.0 | - | 5.00 | m | 1 | 5.00 | |
| 3 | 23하 | 환기펜실 | 균열부백태 | - | 0.5 | 1.5 | 0.75 | m <sup>2</sup> | 1 | 0.75 | |
| 4 | 23하 | 환기펜실 | 균열(폭0.3mm) | 0.3 | 5.0 | - | 5.00 | m | 1 | 5.00 | |
| 5 | 23하 | 환기펜실 | 균열(폭0.3mm) | 0.3 | 5.0 | - | 5.00 | m | 1 | 5.00 | |
| 6 | 23하 | 환기펜실 | 균열(폭0.3mm) | 0.3 | 5.0 | - | 5.00 | m | 1 | 5.00 | |
| 7 | 23하 | 환기펜실 | 균열(폭0.3mm) | 0.3 | 5.0 | - | 5.00 | m | 1 | 5.00 | |
| 8 | 23하 | 환기펜실 | 망상균열 | - | 20.0 | 5.0 | 100.00 | m <sup>2</sup> | 1 | 100.00 | |
