신월여의지하도로 2023년 하반기  
정기안전점검 용역

외관조사망도  
신월여의지하도로(여의도방향)

서울터널주식회사

(주)명성엔지니어링

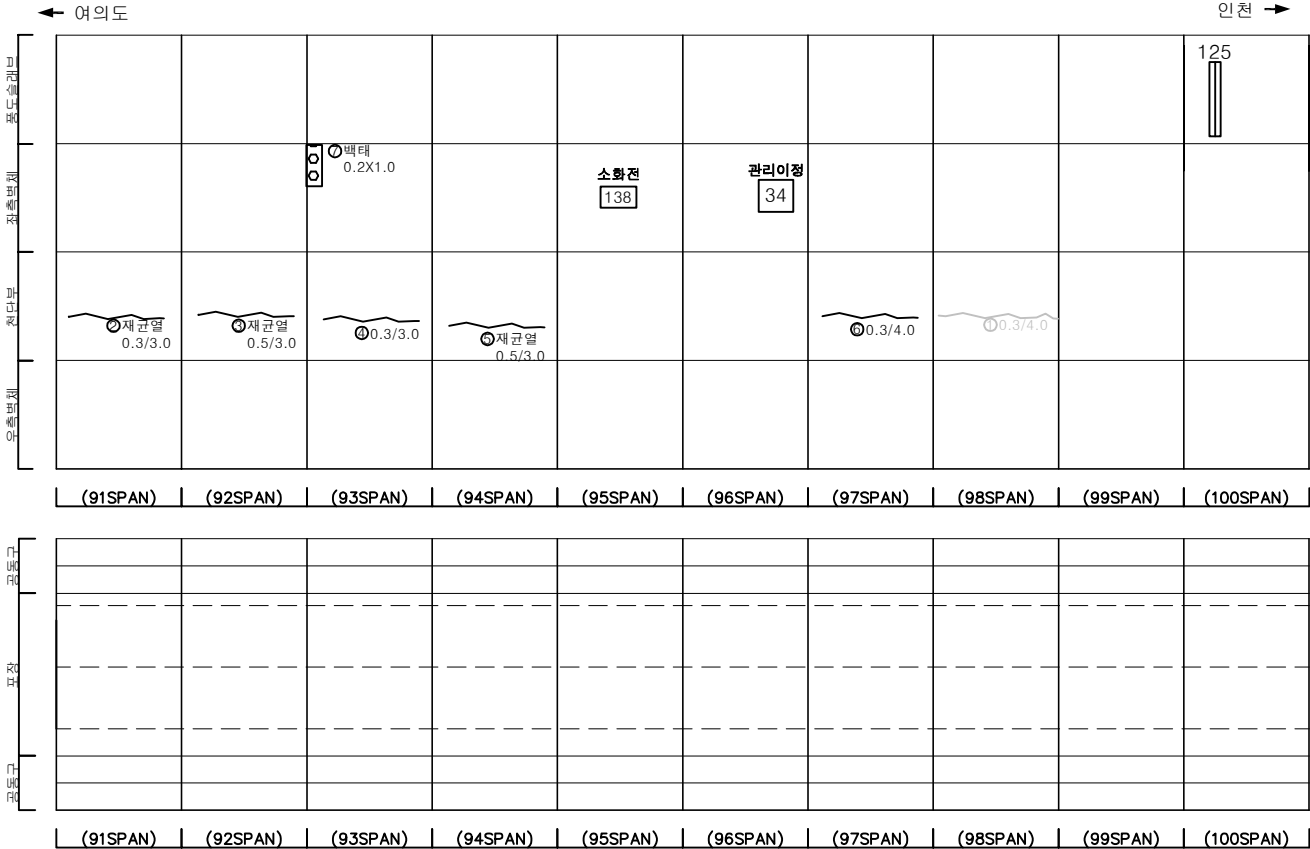
| 번호 | 발생년도 | 부재 | 위치 | 손상내용 | 손상현황 | | | | | | 비고 |
|---|---|---|---|---|---|---|---|---|---|---|---|
| 1 | 22상 | 천단부 | S 098 | 균열(폭0.3mm이상) | 0.3 | 4.0 | - | m | 1 | 4.00 | 23상 보강 |
| 2 | 23상 | 천단부 | S 091 | 재균열(폭0.3mm이상) | 0.3 | 3.0 | - | m | 1 | 3.00 | |
| 3 | 23상 | 천단부 | S 092 | 재균열(폭0.3mm이상) | 0.5 | 3.0 | - | m | 1 | 3.00 | |
| 4 | 23상 | 천단부 | S 093 | 균열(폭0.3mm이상) | 0.3 | 3.0 | - | m | 1 | 3.00 | |
| 5 | 23상 | 천단부 | S 094 | 재균열(폭0.3mm이상) | 0.5 | 3.0 | - | m | 1 | 3.00 | |
| 6 | 23상 | 천단부 | S 097 | 균열(폭0.3mm이상) | 0.3 | 4.0 | - | m | 1 | 4.00 | |
