신월여의지하도로 2023년 하반기  
정기안전점검 용역

외관조사망도  
신월여의지하도로(인천방향)

서울터널주식회사

(주)명성엔지니어링

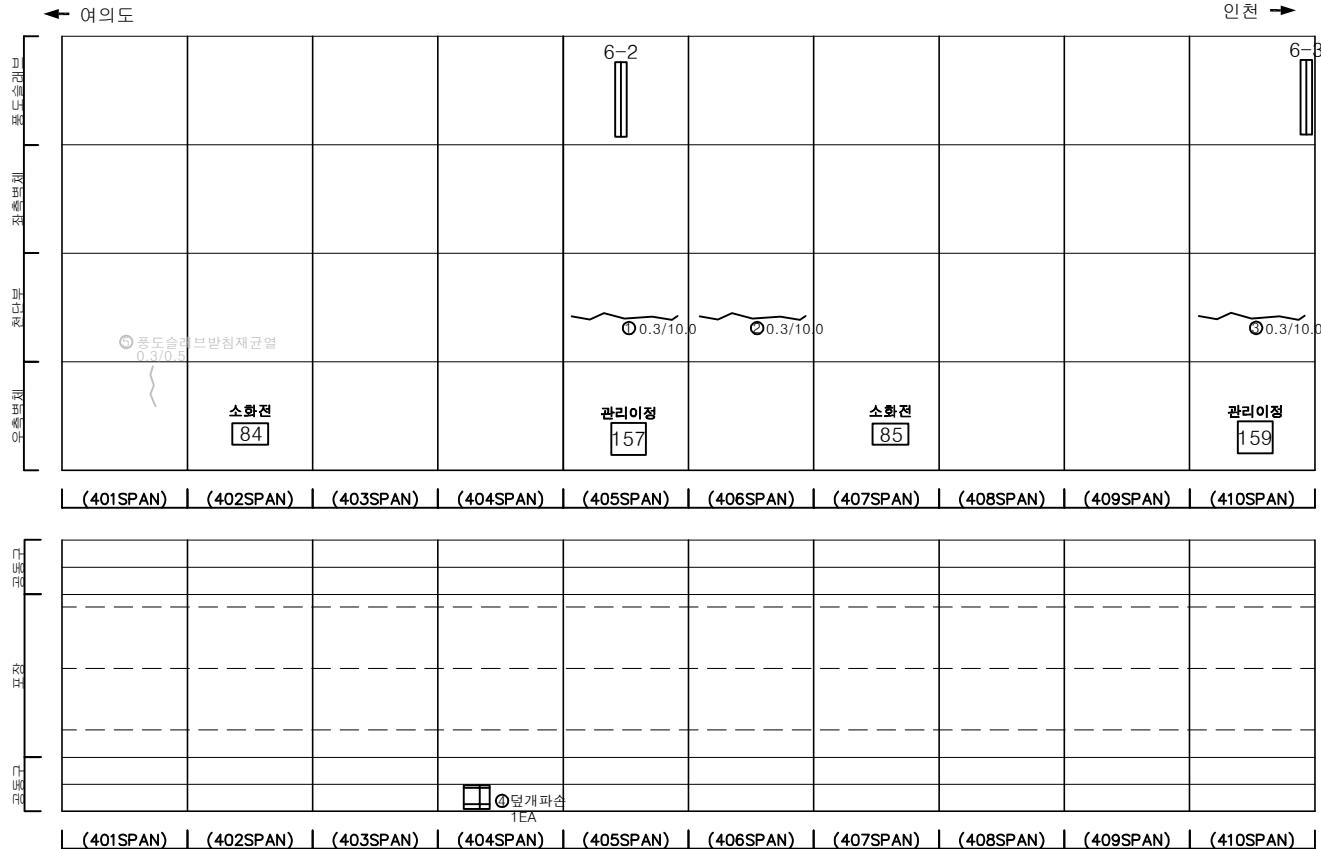
ID : 신월여의지하도로-인천방향 (NATM 401~410구간)

| 번호 | 발생년도 | 부재 | 위치 | 손상내용 | 손상현황 | | | | | | 비고 |
|---|---|---|---|---|---|---|---|---|---|---|---|
| 1 | 22상 | 천단부 | S 420 | 균열(폭0.3mm이상) | 0.3 | 10.0 | - | m | 1 | 10.00 | |
| 3 | 23상 | 천단부 | S 418 | 균열(폭0.3mm이상) | 0.3 | 10.0 | - | m | 1 | 10.00 | |
| 4 | 23상 | 천단부 | S 418 | 균열(폭0.3mm이상) | 0.3 | 10.0 | - | m | 1 | 10.00 | |
| 5 | 23하 | 천단부 | S 413 | 균열(폭0.3mm이상) | 0.3 | 5.0 | - | m | 1 | 5.00 | |
| 6 | 23하 | 천단부 | S 420 | 균열(폭0.3mm이상) | 0.3 | 10.0 | - | m | 1 | 10.00 | |

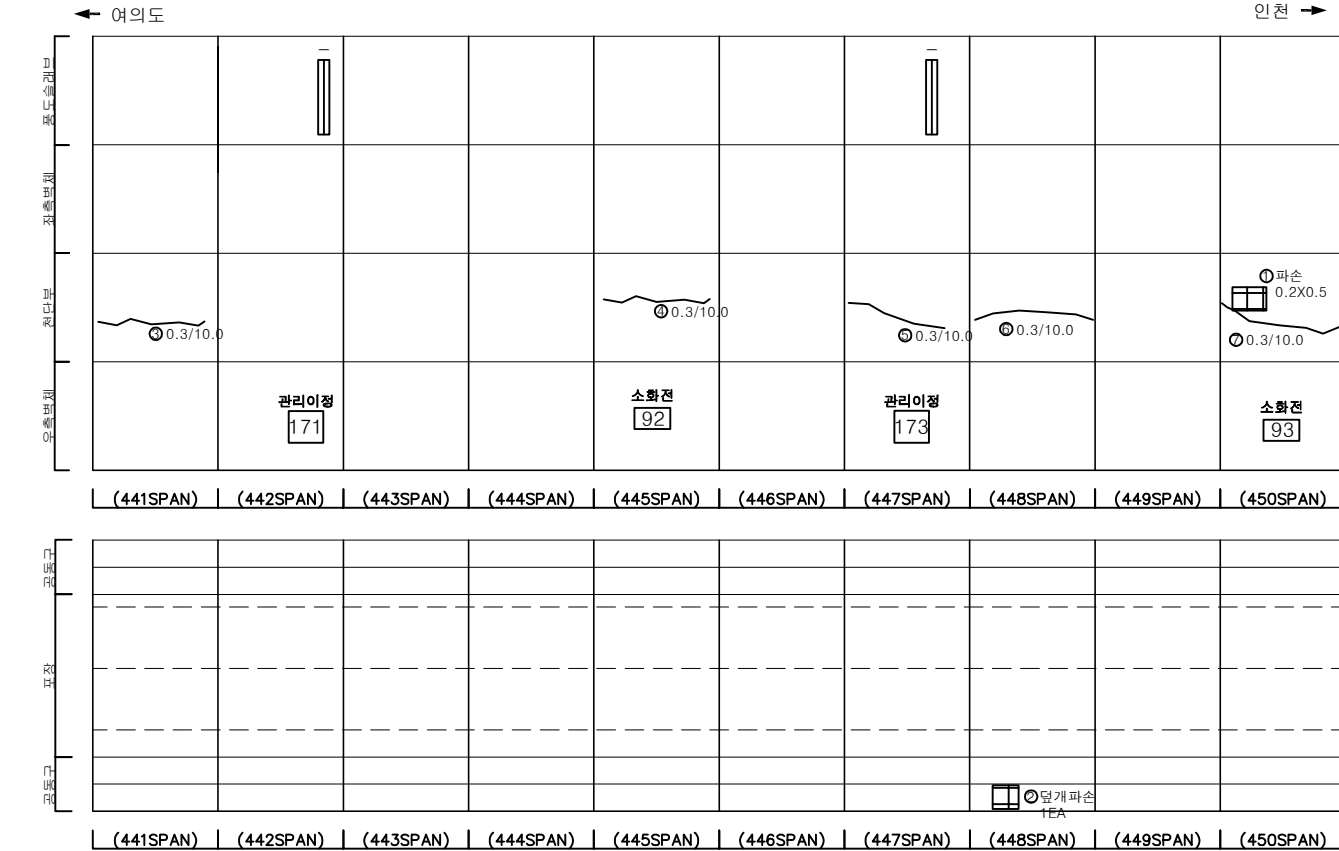
ID : 신월여의지하도로-인천방향 (NATM 441~450구간)

| 번호 | 발생년도 | 부재 | 위치 | 손상내용 | 손상현황 | | | | | | 비고 |
|---|---|---|---|---|---|---|---|---|---|---|---|
| 3 | 23상 | 천단부 | S 454 | 균열(폭0.3mm이상) | 0.3 | 10.0 | - | m | 1 | 10.00 | |
| 4 | 23상 | 천단부 | S 458 | 균열(폭0.3mm이상) | 0.3 | 10.0 | - | m | 1 | 10.00 | |
| 5 | 23상 | 천단부 | S 459 | 균열(폭0.3mm이상) | 0.3 | 10.0 | - | m | 1 | 10.00 | |
| 6 | 23상 | 천단부 | S 460 | 균열(폭0.3mm이상) | 0.3 | 10.0 | - | m | 1 | 10.00 | |
| 8 | 23하 | 천단부 | S 455 | 균열(폭0.3mm이상) | 0.3 | 10.0 | - | m | 1 | 10.00 | |

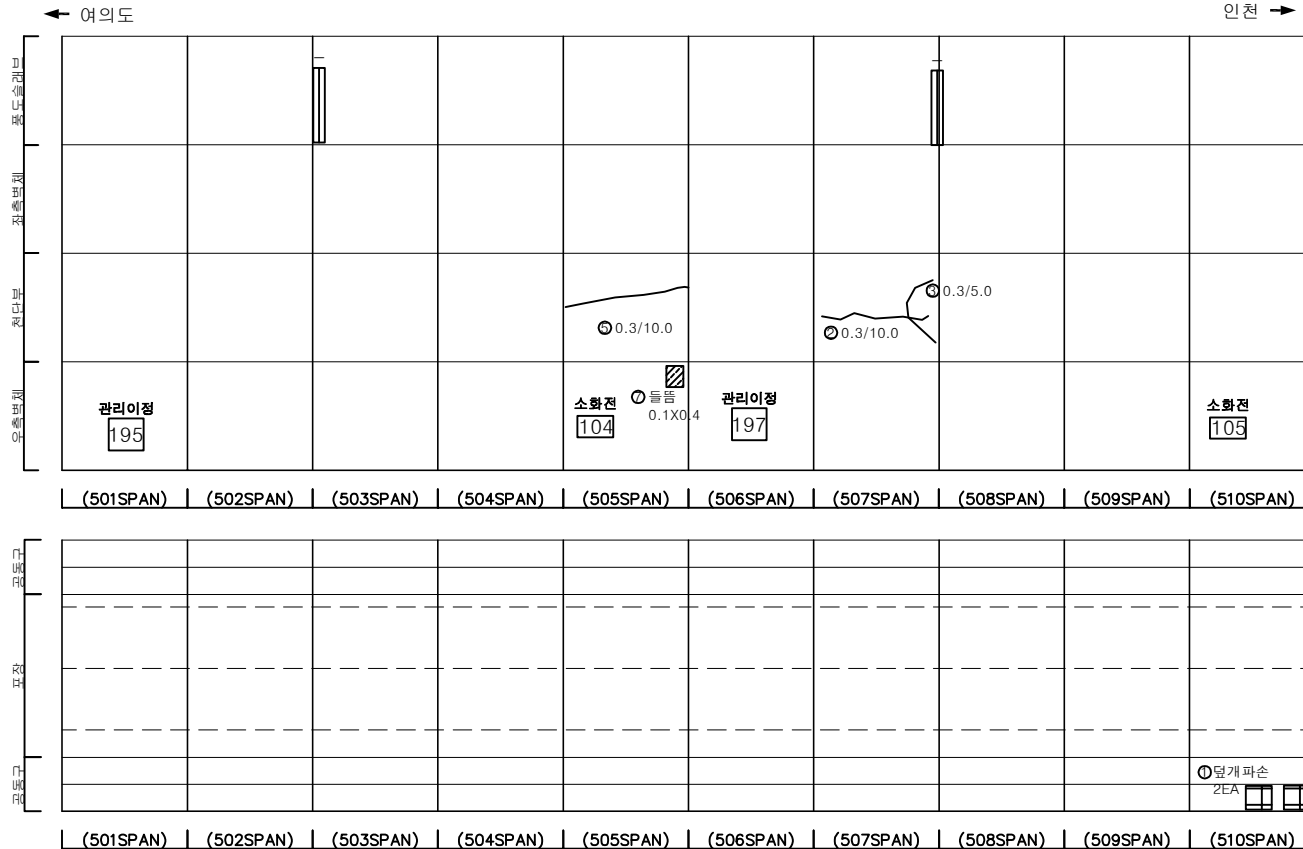
ID : 신월여의지하도로-인천방향 (NATM 501~510구간)

| 번호 | 발생년도 | 부재 | 위치 | 손상내용 | 손상현황 | | | | | | 비고 |
|---|---|---|---|---|---|---|---|---|---|---|---|
| 5 | 22하 | 천단부 | S 518 | 균열(폭0.3mm이상) | 0.3 | 10.0 | - | m | 1 | 10.00 | |
| 6 | 23상 | 천단부 | S 511 | 균열(폭0.3mm이상) | 0.3 | 10.0 | - | m | 1 | 10.00 | |
| 7 | 23상 | 측벽부 | S 512 | 균열(폭0.3mm미만) | 0.2 | 1.0 | - | m | 1 | 1.00 | |
| 8 | 23상 | 측벽부 | S 513 | 망상균열 | - | 1.0 | 0.4 | m <sup>2</sup> | 1 | 0.40 | |
| 9 | 23상 | 천단부 | S 516 | 재균열(폭0.3mm이상) | 0.3 | 10.0 | - | m | 1 | 10.00 | |
| 10 | 23상 | 천단부 | S 519 | 균열(폭0.3mm이상) | 0.3 | 10.0 | - | m | 1 | 10.00 | |
| 11 | 23상 | 측벽부 | S 520 | 균열(폭0.3mm미만) | 0.2 | 0.6 | - | m | 1 | 0.60 | |

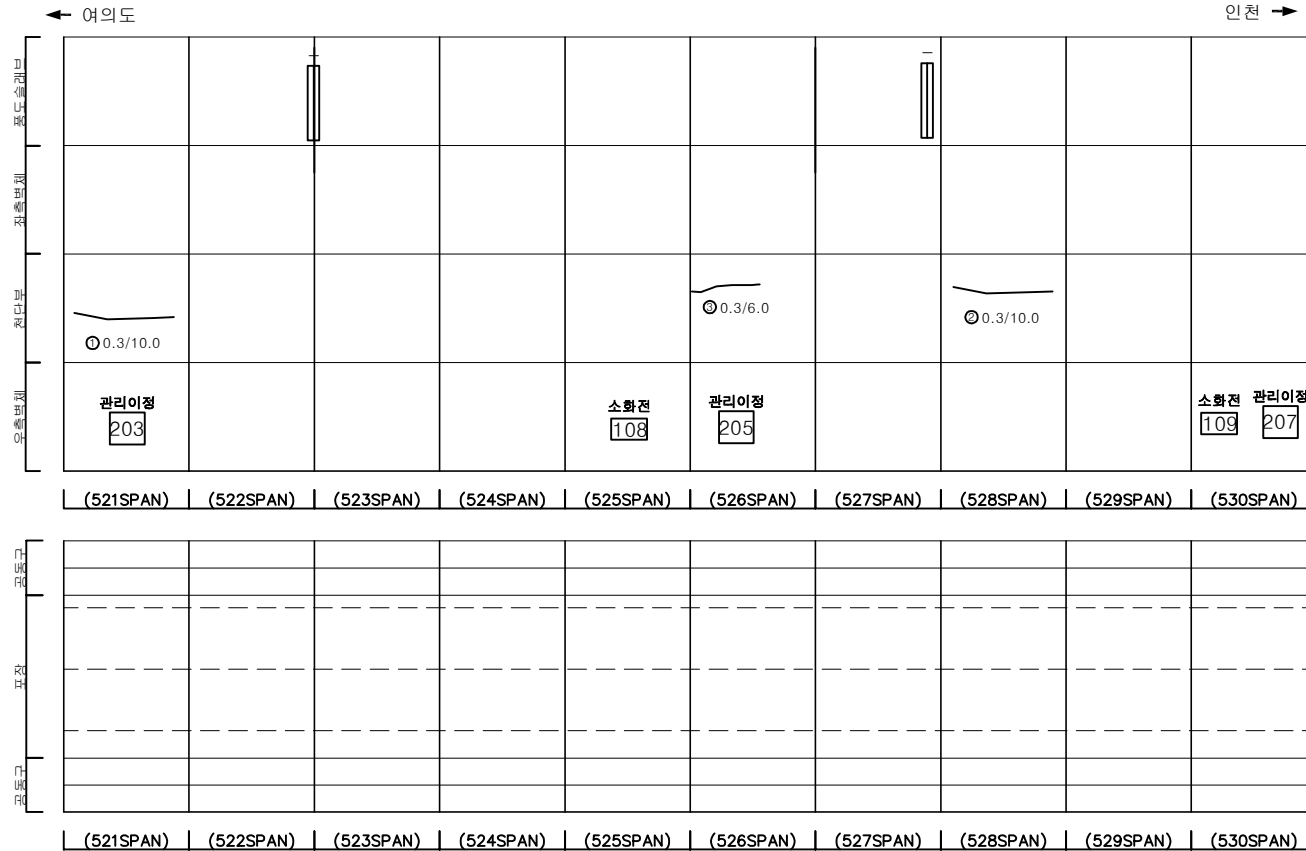
ID : 신월여의지하도로-인천방향 (NATM 521~530구간)

| 번호 | 발생년도 | 부재 | 위치 | 손상내용 | 손상현황 | | | | | | 비고 |
|---|---|---|---|---|---|---|---|---|---|---|---|
| 5 | 23하 | 천단부 | S 534 | 균열(폭0.3mm이상) | 0.3 | 10.0 | - | m | 1 | 10.00 | |
