서부간선지하도로 정기,정밀안전점검 용역

## 외관조사망도

( 서부간선지하도로 (성산방향) )-1공구

서서울도시고속도로(주)

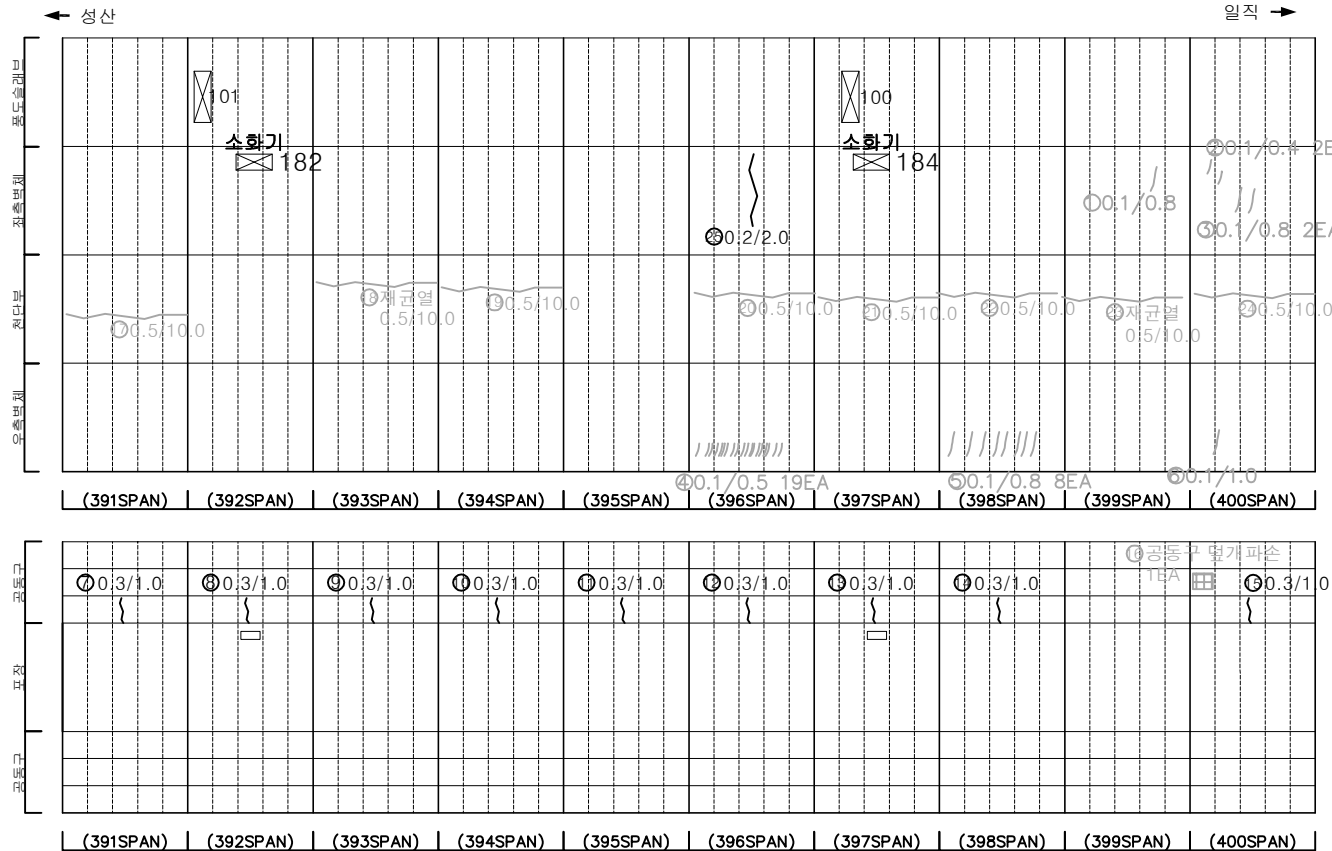
| 번호 | 발생<br>년도 | 부재 | 손상내용 | 손상현황 | | | | | | 비 고 | |
|---|---|---|---|---|---|---|---|---|---|---|---|
| 1 | 21하 | 측벽부 | 균열(폭0.1mm) | 0.1 | 0.8 | - | 0.80 | m | 2 | 1.60 | 22'상 보수 |
| 5 | 21하 | 측벽부 | 균열(폭0.3mm) | 0.3 | 3.0 | - | 3.00 | m | 1 | 3.00 | 22'상 보수 |
| 13 | 23상 | 천단부 | 재균열(폭0.5mm) | 0.5 | 10.0 | - | 10.00 | m | 1 | 10.00 | 23'하 보수 |
| 20 | 23하 | 천단부 | 방향균열 | - | 10.0 | 2.0 | 20.00 | m <sup>2</sup> | 1 | 20.00 | |

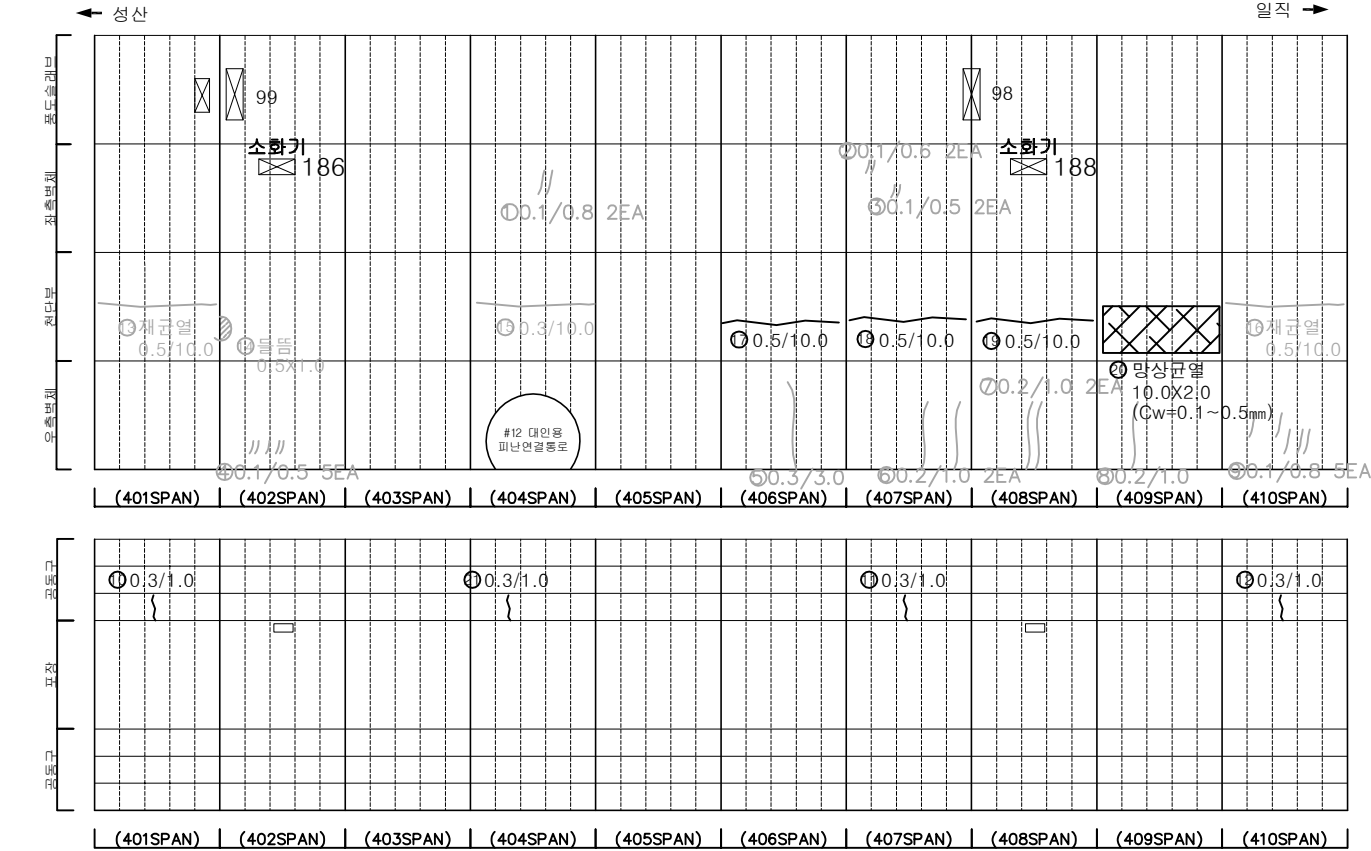
| 번호 | 발생<br>년도 | 부재 | 손상내용 | 손상현황 | | | | | | | 비 고 |
|---|---|---|---|---|---|---|---|---|---|---|---|
| 1 | 21하 | 측벽부 | 균열(폭0.1mm) | 0.1 | 0.4 | - | 0.40 | m | 2 | 0.80 | 22'상 보수 |
| 12 | 22하 | 공동구 | 공동구 재균열(폭0.3mm) | 0.3 | 1.0 | - | 1.00 | m | 1 | 1.00 | |
| 14 | 22하 | 포장부 | 포장 균열 | - | 0.5 | - | 0.50 | m | 1 | 0.50 | |
| 15 | 23상 | 천단부 | 재균열(폭0.5mm) | 0.5 | 10.0 | - | 10.00 | m | 1 | 10.00 | 23'하 보수 |
| 19 | 23하 | 천단부 | 재균열(폭0.5mm) | 0.5 | 7.0 | - | 7.00 | m | 1 | 7.00 | |
