서부간선지하도로 정기 , 정밀안전점검 용역

## 외관조사망도

( 서부간선지하도로 (성산방향) )-2공구

서서울도시고속도로(주)

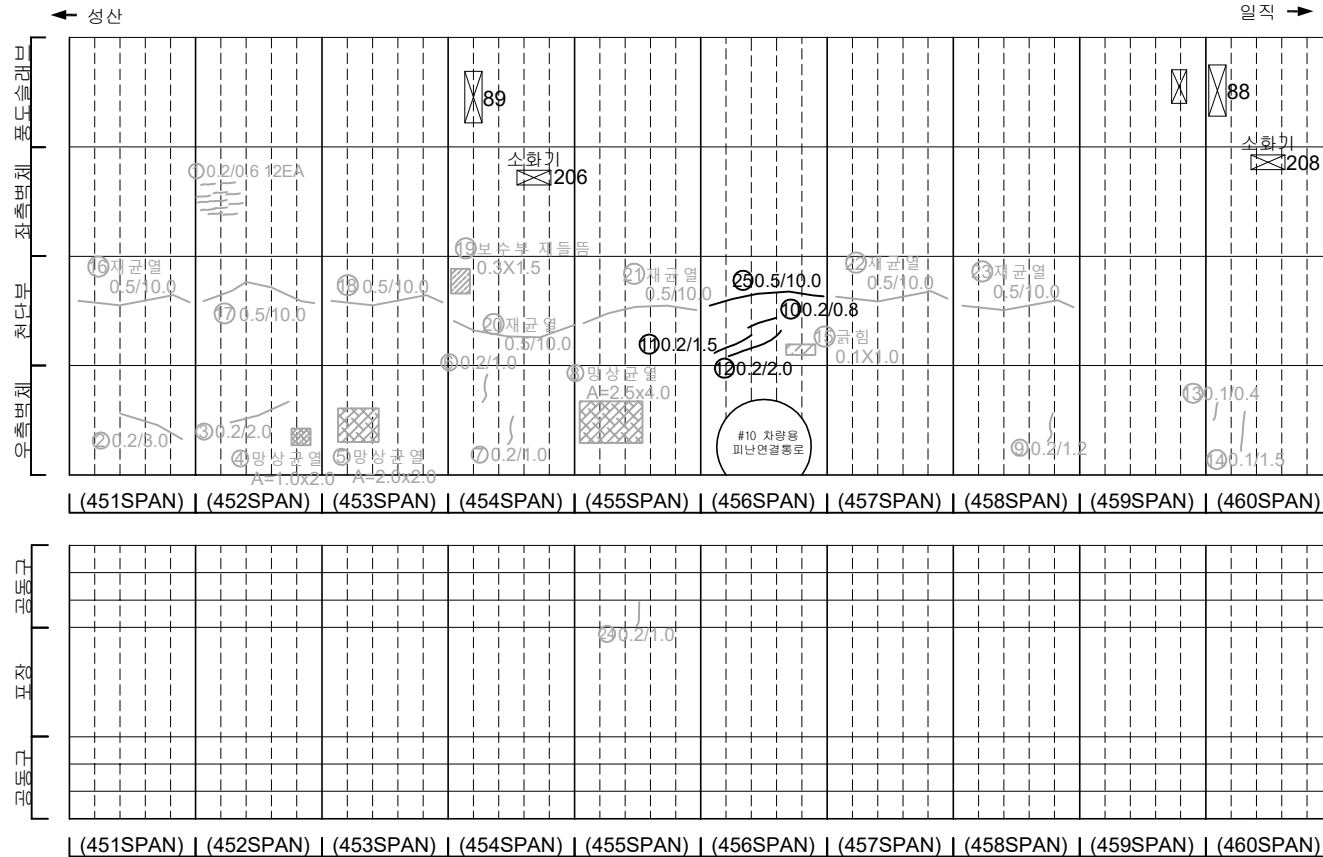
| 도 면 번호 | 01 |

| 번호 | 발생<br>년도 | 부재 | 손상내용 | 손상현황 | | | | | | | 비 고 |
|---|---|---|---|---|---|---|---|---|---|---|---|
| 1 | 21하 | 측벽부 | 균열(폭0.2mm) | 0.2 | 1.5 | - | 1.50 | m | 2 | 3.00 | 22'상 보수 |
| 2 | 21하 | 측벽부 | 균열(폭0.2mm) | 0.2 | 0.5 | - | 0.50 | m | 2 | 1.00 | 22'상 보수 |
| 3 | 21하 | 측벽부 | 균열(폭0.2mm) | 0.2 | 0.4 | - | 0.40 | m | 1 | 0.40 | 22'상 보수 |
| 4 | 21하 | 측벽부 | 균열(폭0.2mm) | 0.2 | 0.6 | - | 0.60 | m | 3 | 1.80 | 22'상 보수 |
| 5 | 21하 | 측벽부 | 균열(폭0.1mm) | 0.1 | 1.8 | - | 1.80 | m | 1 | 1.80 | 22'상 보수 |
| 6 | 21하 | 측벽부 | 균열(폭0.1mm) | 0.1 | 1.5 | - | 1.50 | m | 1 | 1.50 | 22'상 보수 |
| 7 | 21하 | 측벽부 | 균열(폭0.1mm) | 0.1 | 0.4 | - | 0.40 | m | 7 | 2.80 | 22'상 보수 |
| 8 | 21하 | 측벽부 | 균열(폭0.2mm) | 0.2 | 0.8 | - | 0.80 | m | 1 | 0.80 | 22'상 보수 |
| 9 | 21하 | 측벽부 | 균열(폭0.2mm) | 0.2 | 0.4 | - | 0.40 | m | 4 | 1.60 | 22'상 보수 |
| 10 | 22하 | 측벽부 | 재균열(폭0.2mm) | 0.2 | 2.0 | - | 2.00 | m | 1 | 2.00 | 23'하 보수 |
| 11 | 22하 | 측벽부 | 재균열(폭0.2mm) | 0.2 | 2.0 | - | 2.00 | m | 1 | 2.00 | 23'하 보수 |
| 12 | 22하 | 측벽부 | 재균열(폭0.2mm) | 0.2 | 2.0 | - | 2.00 | m | 2 | 4.00 | 23'하 보수 |
| 13 | 22하 | 천단부 | 충돌리 | - | 0.1 | 0.5 | 0.05 | m <sup>2</sup> | 1 | 0.05 | 23'하 보수 |
| 14 | 22하 | 천단부 | 박락 | - | 0.1 | 1.0 | 0.10 | m <sup>2</sup> | 1 | 0.10 | 23'하 보수 |

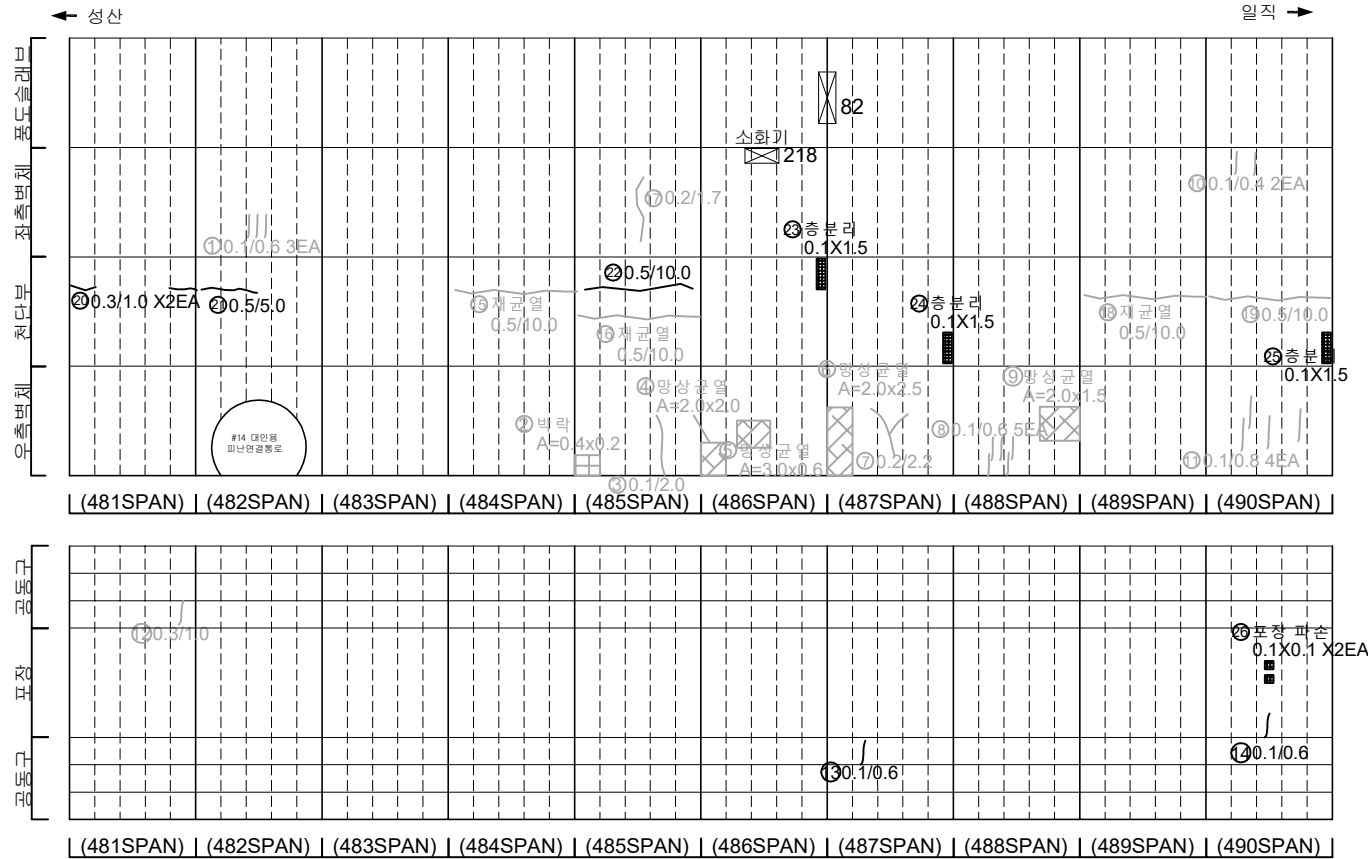
| 도 면 번호 | 04 |

| 번호 | 발생<br>년도 | 부재 | 손상내용 | 손상현황 | | | | | | 비 고 | |
|---|---|---|---|---|---|---|---|---|---|---|---|
| 1 | 21하 | 측벽부 | 균열(폭0.2mm) | 0.2 | 2.0 | - | 2.00 | m | 1 | 2.00 | 22'상 보수 |
| 2 | 21하 | 측벽부 | 망상균열 | - | 3.0 | 1.5 | 4.50 | m <sup>2</sup> | 1 | 4.50 | 22'상 보수 |
| 3 | 21하 | 측벽부 | 망상균열 | - | 1.0 | 1.0 | 1.00 | m <sup>2</sup> | 1 | 1.00 | 22'상 보수 |
| 4 | 21하 | 측벽부 | 망상균열 | - | 3.0 | 2.0 | 6.00 | m <sup>2</sup> | 1 | 6.00 | 22'상 보수 |
| 5 | 21하 | 측벽부 | 균열(폭0.1mm) | 0.1 | 0.4 | - | 0.40 | m | 1 | 0.40 | 22'상 보수 |
| 6 | 21하 | 측벽부 | 균열(폭0.2mm) | 0.2 | 1.5 | - | 1.50 | m | 1 | 1.50 | 22'상 보수 |
| 7 | 21하 | 측벽부 | 균열(폭0.1mm) | 0.1 | 1.0 | - | 1.00 | m | 3 | 3.00 | 22'상 보수 |
| 8 | 21하 | 측벽부 | 망상균열 | - | 10.0 | 25.0 | 250.00 | m <sup>2</sup> | 1 | 250.00 | 22'상 보수 |
| 9 | 21하 | 측벽부 | 균열(폭0.2mm) | 0.2 | 1.5 | - | 1.50 | m | 1 | 1.50 | 22'상 보수 |
| 10 | 21하 | 측벽부 | 망상균열 | - | 1.5 | 1.0 | 1.50 | m <sup>2</sup> | 1 | 1.50 | 22'상 보수 |
| 11 | 21하 | 측벽부 | 균열(폭0.1mm) | 0.1 | 0.6 | - | 0.60 | m | 9 | 5.40 | 22'상 보수 |
| 12 | 21하 | 측벽부 | 망상균열 | - | 3.0 | 2.0 | 6.00 | m <sup>2</sup> | 1 | 6.00 | 22'상 보수 |
| 13 | 21하 | 측벽부 | 균열(폭0.1mm) | 0.1 | 0.6 | - | 0.60 | m | 5 | 3.00 | 22'상 보수 |
| 14 | 21하 | 측벽부 | 균열(폭0.1mm) | 0.1 | 0.6 | - | 0.60 | m | 3 | 1.80 | 22'상 보수 |
| 15 | 21하 | 측벽부 | 망상균열 | - | 2.0 | 1.5 | 3.00 | m <sup>2</sup> | 1 | 3.00 | 22'상 보수 |
| 16 | 21하 | 측벽부 | 균열(폭0.1mm) | 0.1 | 0.4 | - | 0.40 | m | 2 | 0.80 | 22'상 보수 |
| 17 | 21하 | 공동구 | 공동구 균열(폭0.2mm) | 0.2 | 1.0 | - | 1.00 | m | 1 | 1.00 | |
| 18 | 21하 | 공동구 | 공동구 균열(폭0.1mm) | 0.1 | 0.4 | - | 0.40 | m | 1 | 0.40 | |
| 19 | 22상 | 천단부 | 재균열(폭0.5mm) | 0.5 | 10.0 | - | 10.00 | m | 1 | 10.00 | 23'하 보수 |
| 20 | 22상 | 천단부 | 재균열(폭0.5mm) | 0.5 | 10.0 | - | 10.00 | m | 1 | 10.00 | 23'하 보수 |
| 21 | 22상 | 천단부 | 재균열(폭0.5mm) | 0.5 | 10.0 | - | 10.00 | m | 1 | 10.00 | 23'하 보수 |
| 22 | 22상 | 천단부 | 재균열(폭0.5mm) | 0.5 | 10.0 | - | 10.00 | m | 1 | 10.00 | 23'하 보수 |
| 23 | 23하 | 측벽부 | 균열(폭0.2mm) | 0.2 | 1.5 | - | 1.50 | m | 1 | 1.50 | 23'상 보수 |
| 25 | 23하 | 천단부 | 균열(폭0.5mm) | 0.5 | 8.0 | - | 8.00 | m | 1 | 8.00 | |
| 26 | 23하 | 천단부 | 균열(폭0.5mm) | 0.5 | 10.0 | - | 10.00 | m | 1 | 10.00 | |
| 27 | 23하 | 천단부 | 균열(폭0.5mm) | 0.5 | 10.0 | - | 10.00 | m | 1 | 10.00 | |
| 28 | 23하 | 측벽부 | 균열(폭0.5mm) | 0.5 | 2.0 | - | 2.00 | m | 1 | 2.00 | |
| 29 | 23하 | 측벽부 | 망상균열 | - | 10.0 | 2.0 | 20.00 | m <sup>2</sup> | 1 | 20.00 | |
| 30 | 23하 | 천단부 | 재균열(폭0.5mm) | 0.5 | 0.5 | - | 0.50 | m | 1 | 0.50 | |
| 31 | 23하 | 천단부 | 균열(폭0.5mm) | 0.5 | 6.0 | - | 6.00 | m | 1 | 6.00 | |

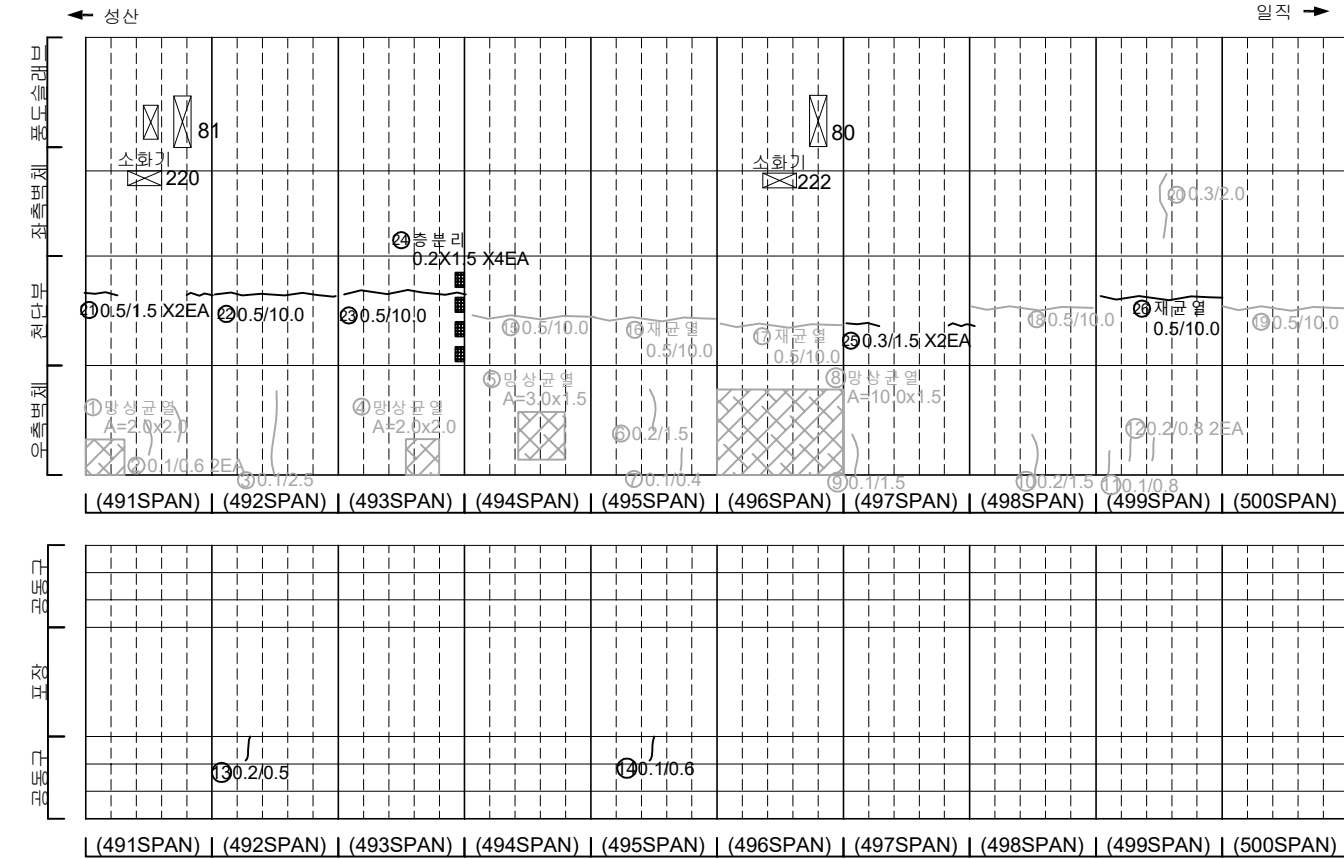
| | <b>부식</b> | <b>차량, 변형</b> | <b>기타</b> | <b>도 면 명</b><br>서부간선지하도로 NATM 491~500구간(성산) |

| 번호 | 발생<br>년도 | 부재 | 손상내용 | 손상현황 | | | | | | | 비 고 |
|---|---|---|---|---|---|---|---|---|---|---|---|
| 1 | 21하 | 측벽부 | 균열(폭0.2mm) | 0.2 | 0.6 | - | 0.60 | m | 1 | 0.60 | 22'상 보수 |
| 2 | 21하 | 측벽부 | 방향균열 | - | 4.5 | 1.0 | 4.50 | m | 1 | 4.50 | 22'상 보수 |
| 3 | 21하 | 측벽부 | 균열(폭0.2mm) | 0.2 | 1.2 | - | 1.20 | m | 1 | 1.20 | 22'상 보수 |
| 4 | 21하 | 측벽부 | 균열(폭0.1mm) | 0.1 | 1.5 | - | 1.50 | m | 1 | 1.50 | 22'상 보수 |
| 5 | 21하 | 측벽부 | 균열(폭0.1mm) | 0.1 | 0.4 | - | 0.40 | m | 1 | 0.40 | 22'상 보수 |
| 6 | 21하 | 측벽부 | 균열(폭0.2mm) | 0.2 | 2.0 | - | 2.00 | m | 1 | 2.00 | 22'상 보수 |
| 7 | 21하 | 측벽부 | 균열(폭0.1mm) | 0.1 | 0.6 | - | 0.60 | m | 2 | 1.20 | 22'상 보수 |
| 9 | 21하 | 측벽부 | 균열(폭0.2mm) | 0.2 | 1.0 | - | 1.00 | m | 2 | 2.00 | 22'상 보수 |
| 10 | 21하 | 측벽부 | 균열(폭0.1mm) | 0.1 | 1.5 | - | 1.50 | m | 1 | 1.50 | 22'상 보수 |
| 11 | 21하 | 공동구 | 공동구 균열(폭0.2mm) | 0.2 | 0.6 | - | 0.60 | m | 1 | 0.60 | |
| 12 | 22상 | 천단부 | 재균열(폭0.5mm) | 0.5 | 10.0 | - | 10.00 | m | 1 | 10.00 | 23'하 보수 |
| 13 | 22상 | 천단부 | 재균열(폭0.5mm) | 0.5 | 10.0 | - | 10.00 | m | 1 | 10.00 | 23'하 보수 |
| 14 | 22상 | 천단부 | 재균열(폭0.5mm) | 0.5 | 10.0 | - | 10.00 | m | 1 | 10.00 | 23'하 보수 |
| 15 | 22상 | 천단부 | 재균열(폭0.5mm) | 0.5 | 10.0 | - | 10.00 | m | 1 | 10.00 | 23'하 보수 |
| 16 | 22상 | 천단부 | 재균열(폭0.5mm) | 0.5 | 10.0 | - | 10.00 | m | 1 | 10.00 | 23'하 보수 |
| 17 | 22상 | 천단부 | 재균열(폭0.5mm) | 0.5 | 10.0 | - | 10.00 | m | 1 | 10.00 | 23'하 보수 |
| 20 | 23하 | 천단부 | 재균열(폭0.5mm) | 0.5 | 10.0 | - | 10.00 | m | 1 | 10.00 | |
| 21 | 23하 | 천단부 | 재균열(폭0.3mm) | 0.3 | 2.0 | - | 2.00 | m | 1 | 2.00 | |

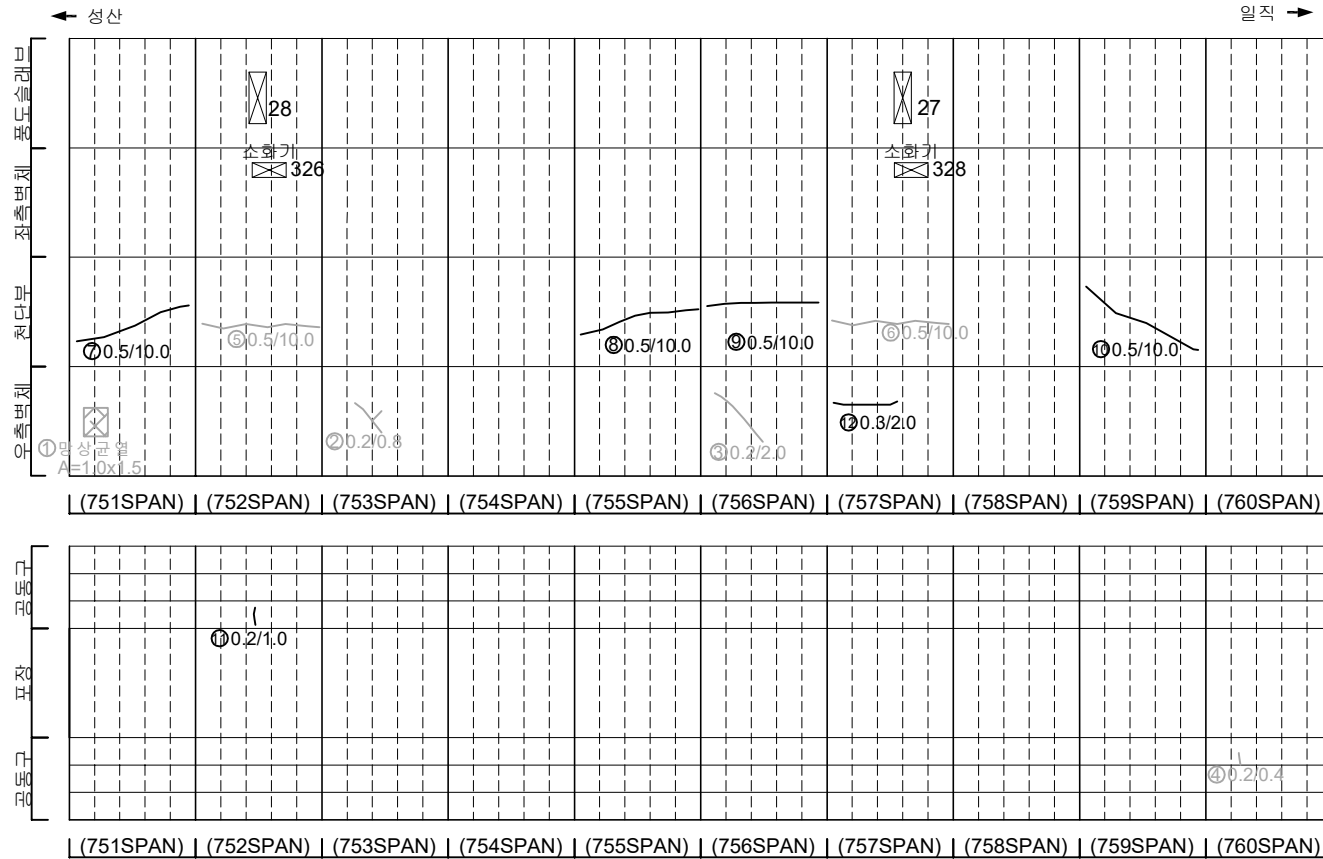
| 도면번호 | 31 |

| 번호 | 발생<br>년도 | 부재 | 손상내용 | 손상현황 | | | | | | | 비 고 |
|---|---|---|---|---|---|---|---|---|---|---|---|
| 1 | 21하 | 측벽부 | 균열(폭0.2mm) | 0.2 | 0.6 | - | 0.00 | m | 1 | 0.60 | 22'상 보수 |
| 2 | 22상 | 천단부 | 균열(폭0.5mm) | 0.5 | 10.0 | - | 10.00 | m | 1 | 10.00 | 23'하 보수 |
| 3 | 22상 | 천단부 | 균열(폭0.5mm) | 0.5 | 10.0 | - | 10.00 | m | 1 | 10.00 | 23'하 보수 |
| 4 | 22상 | 천단부 | 균열(폭0.5mm) | 0.5 | 10.0 | - | 10.00 | m | 1 | 10.00 | 23'하 보수 |
| 5 | 23하 | 천단부 | 누수(물어짐) | - | - | - | 1.00 | EA | 1 | 1.00 | |
| 6 | 23하 | 천단부 | 균열(폭0.5mm) | 0.5 | 7.0 | - | 7.00 | m | 1 | 7.00 | |
| 7 | 23하 | 천단부 | 균열(폭0.5mm) | 0.5 | 10.0 | - | 10.00 | m | 1 | 10.00 | |

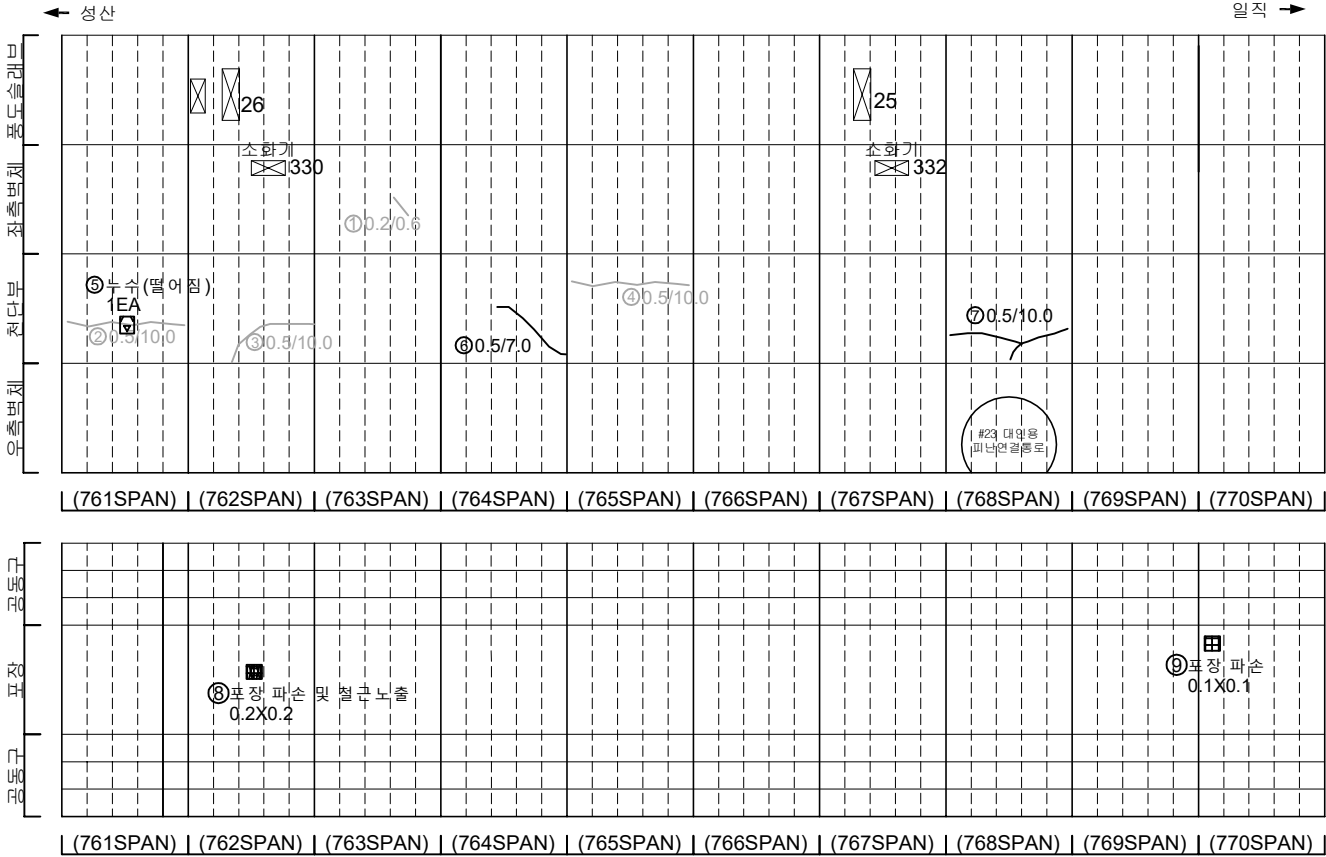
| 번호 | 발생<br>년도 | 부재 | 손상내용 | 손상현황 | | | | | | | 비 고 |
|---|---|---|---|---|---|---|---|---|---|---|---|
| 1 | 21하 | 공동구 | 공동구 균열(폭0.2mm) | 0.2 | 0.8 | - | 0.80 | m | 1 | 0.80 | 23'하 보수 |
| 2 | 21하 | 공동구 | 공동구 균열(폭0.2mm) | 0.2 | 1.0 | - | 1.00 | m | 1 | 1.00 | 23'하 보수 |
| 3 | 21하 | 공동구 | 공동구 균열(폭0.3mm) | 0.3 | 0.4 | - | 0.40 | m | 3 | 1.20 | 23'하 보수 |
| 4 | 21하 | 공동구 | 공동구 균열(폭0.2mm) | 0.2 | 0.6 | - | 0.60 | m | 1 | 0.60 | 23'하 보수 |
| 5 | 21하 | 공동구 | 공동구 균열(폭0.3mm) | 0.3 | 0.4 | - | 0.40 | m | 1 | 0.40 | 23'하 보수 |
| 6 | 21하 | 공동구 | 공동구 균열(폭0.2mm) | 0.2 | 0.4 | - | 0.40 | m | 1 | 0.40 | 23'하 보수 |
| 9 | 21하 | 공동구 | 공동구 균열(폭0.2mm) | 0.2 | 1.0 | - | 1.00 | m | 1 | 1.00 | 23'하 보수 |
| 10 | 21하 | 공동구 | 공동구 균열(폭0.2mm) | 0.2 | 0.4 | - | 0.40 | m | 1 | 0.40 | 23'하 보수 |
| 11 | 21하 | 공동구 | 공동구 균열(폭0.2mm) | 0.2 | 0.4 | - | 0.40 | m | 4 | 1.60 | 23'하 보수 |
| 12 | 22상 | 천단부 | 균열(폭0.5mm) | 0.5 | 10.0 | - | 10.00 | m | 1 | 10.00 | 23'하 보수 |
| 13 | 22상 | 측벽부 | 누수 | - | - | - | 1.00 | m | 1 | 1.00 | 22'하 보수 |
| 15 | 23하 | 천단부 | 균열(폭0.5mm) | 0.5 | 10.0 | - | 10.00 | m | 1 | 10.00 | |
| 16 | 24상 | 측벽부 | 균열(폭0.3mm) | 0.3 | 2.0 | - | 2.00 | m | 1 | 2.00 | |

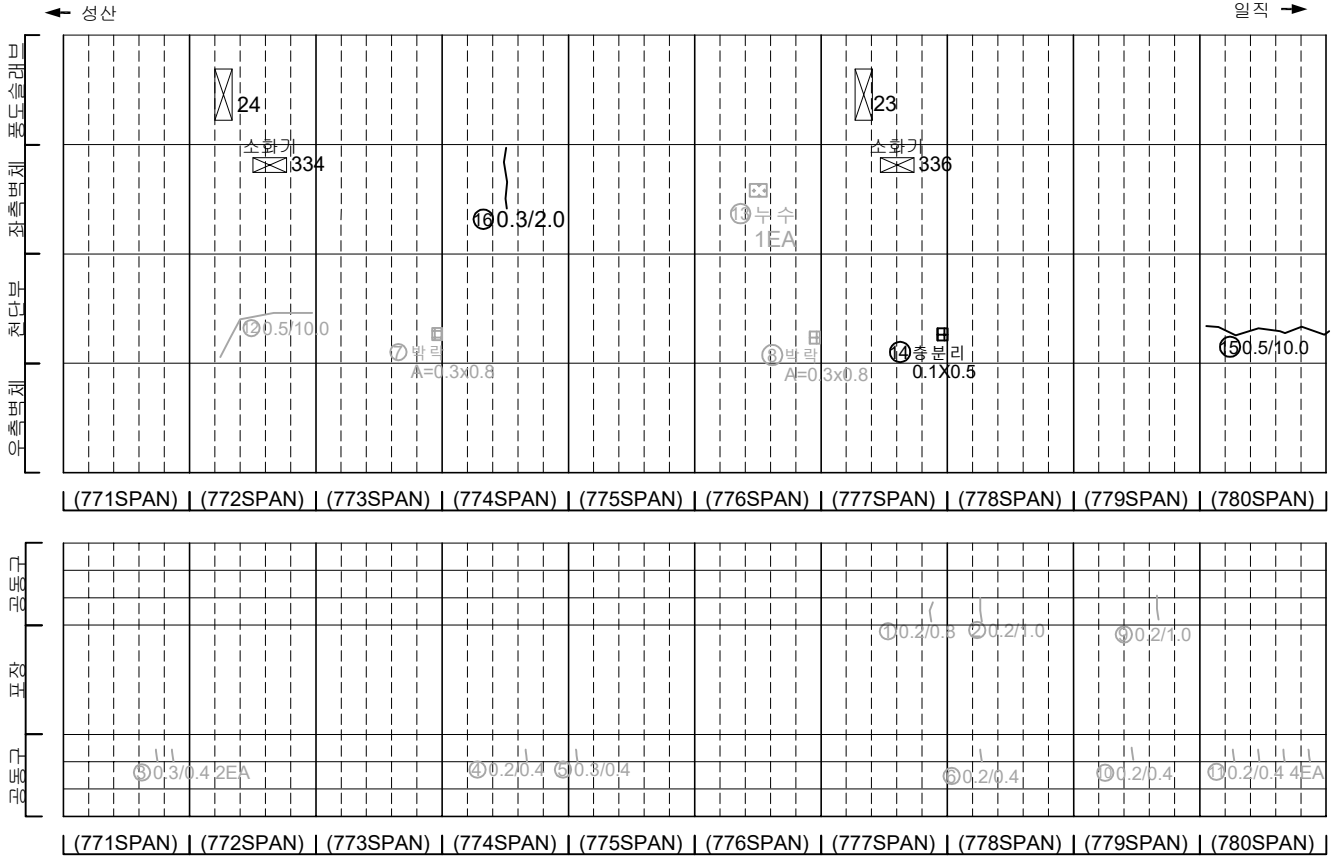
| 번호 | 발생<br>년도 | 부재 | 손상내용 | 손상현황 | | | | | | | 비 고 |
|---|---|---|---|---|---|---|---|---|---|---|---|
| 1 | 21하 | 측벽부 | 균열(폭0.2mm) | 0.2 | 1.5 | - | 1.50 | m | 1 | 1.50 | 22'하 보수 |
| 2 | 21하 | 공동구 | 공동구 균열(폭0.2mm) | 0.2 | 0.8 | - | 0.80 | m | 1 | 0.80 | 23'하 보수 |
| 3 | 21하 | 공동구 | 공동구 균열(폭0.2mm) | 0.2 | 0.8 | - | 0.80 | m | 1 | 0.80 | 23'하 보수 |
| 4 | 21하 | 공동구 | 공동구 균열(폭0.2mm) | 0.2 | 0.8 | - | 0.80 | m | 1 | 0.80 | 23'하 보수 |
| 5 | 21하 | 공동구 | 공동구 균열(폭0.3mm) | 0.3 | 0.4 | - | 0.40 | m | 1 | 0.40 | 23'하 보수 |
| 6 | 21하 | 공동구 | 공동구 균열(폭0.2mm) | 0.2 | 0.4 | - | 0.40 | m | 1 | 0.40 | 23'하 보수 |
| 7 | 21하 | 공동구 | 공동구 균열(폭0.2mm) | 0.2 | 0.4 | - | 0.40 | m | 1 | 0.40 | 23'하 보수 |
| 8 | 21하 | 공동구 | 공동구 균열(폭0.2mm) | 0.2 | 0.4 | - | 0.40 | m | 2 | 0.80 | 23'하 보수 |
| 9 | 21하 | 공동구 | 공동구 균열(폭0.2mm) | 0.2 | 0.4 | - | 0.40 | m | 4 | 1.60 | 23'하 보수 |
| 10 | 21하 | 공동구 | 공동구 균열(폭0.2mm) | 0.2 | 0.4 | - | 0.40 | m | 5 | 2.00 | 23'하 보수 |
| 11 | 21하 | 공동구 | 공동구 균열(폭0.2mm) | 0.2 | 0.4 | - | 0.40 | m | 3 | 1.20 | 23'하 보수 |
| 12 | 21하 | 공동구 | 공동구 균열(폭0.3mm) | 0.3 | 0.4 | - | 0.40 | m | 1 | 0.40 | 23'하 보수 |
| 13 | 21하 | 공동구 | 공동구 균열(폭0.3mm) | 0.3 | 0.4 | - | 0.40 | m | 11 | 4.40 | 23'하 보수 |
