서부간선지하도로 정기,정밀안전점검 용역

## 외관조사망도

( 서부간선지하도로 (일직방향) )-1공구

서서울도시고속도로(주)

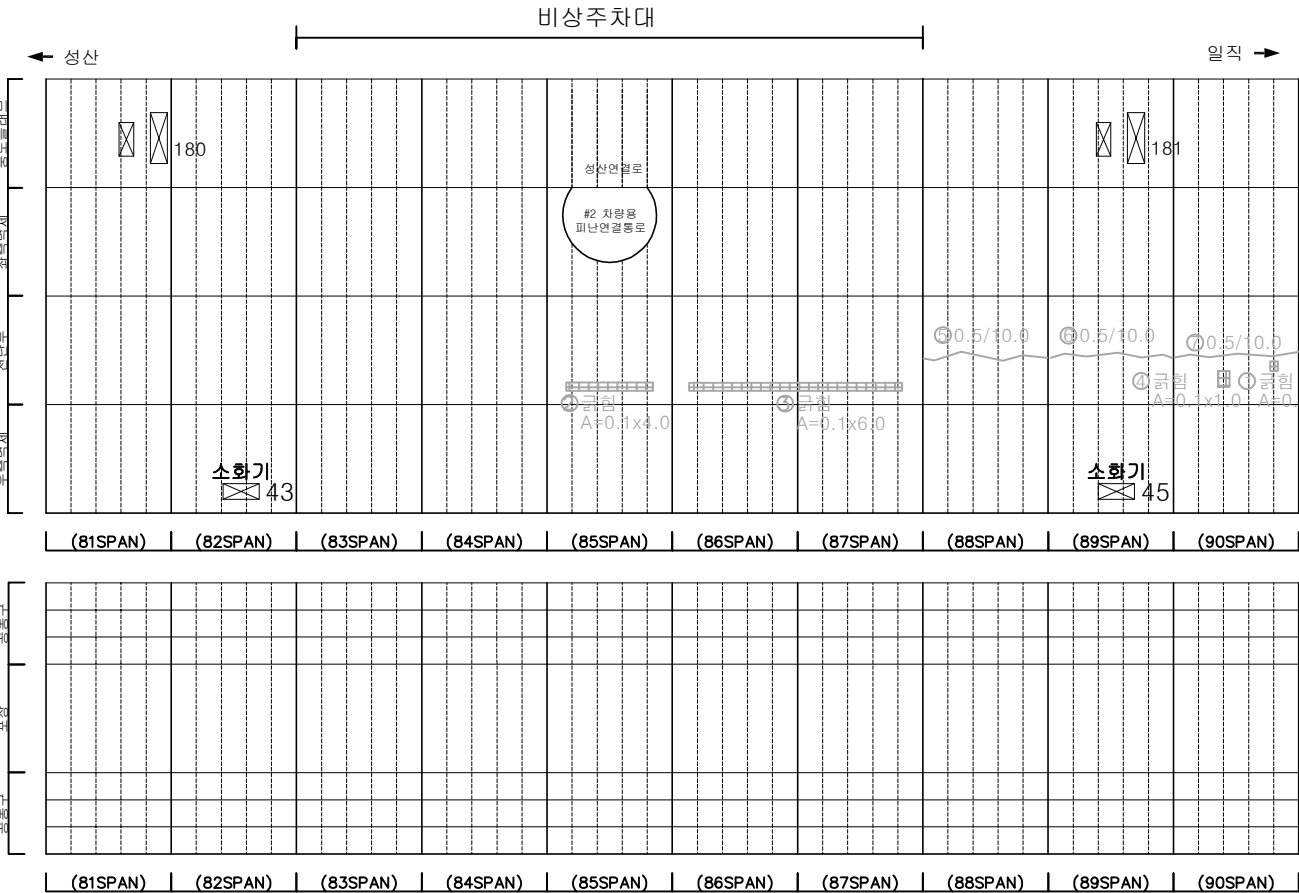
| 번호 | 발생<br>년도 | 부재 | 손상내용 | 손상현황 | | | | | | | 비 고 |
|---|---|---|---|---|---|---|---|---|---|---|---|
| 1 | 21하 | 측벽부 | 균열(폭0.2mm) | 0.2 | 0.4 | - | 0.40 | m | 1 | 0.40 | 22'하 보수 |
| 2 | 21하 | 천단부 | 균열 | - | 0.1 | 0.6 | 0.06 | m | 1 | 0.06 | 23'하 보수 |
| 4 | 22하 | 천단부 | 균열(폭0.5mm) | 0.5 | 10.0 | - | 10.00 | m | 1 | 10.00 | 23'하 보수 |
| 5 | 22하 | 천단부 | 균열(폭0.5mm) | 0.5 | 10.0 | - | 10.00 | m | 1 | 10.00 | 23'하 보수 |
| 6 | 22하 | 천단부 | 균열(폭0.5mm) | 0.5 | 10.0 | - | 10.00 | m | 1 | 10.00 | 23'하 보수 |
| 7 | 22하 | 천단부 | 균열(폭0.5mm) | 0.5 | 10.0 | - | 10.00 | m | 1 | 10.00 | 23'하 보수 |
| 8 | 23상 | 천단부 | 균열(폭0.3mm) | 0.3 | 4.0 | - | 4.00 | m | 1 | 4.00 | 23'하 보수 |
| 9 | 23상 | 천단부 | 균열(폭0.3mm) | 0.3 | 8.0 | - | 8.00 | m | 1 | 8.00 | 23'하 보수 |
| 10 | 23상 | 천단부 | 균열(폭0.5mm) | 0.5 | 10.0 | - | 10.00 | m | 1 | 10.00 | 23'하 보수 |
| 11 | 23상 | 천단부 | 균열(폭0.5mm) | 0.5 | 10.0 | - | 10.00 | m | 1 | 10.00 | 23'하 보수 |
| 12 | 23상 | 천단부 | 균열(폭0.5mm) | 0.5 | 6.0 | - | 6.00 | m | 1 | 6.00 | 23'하 보수 |
| 13 | 23상 | 천단부 | 균열(폭0.3mm) | 0.3 | 3.0 | - | 3.00 | m | 1 | 3.00 | 23'하 보수 |
| 14 | 23상 | 천단부 | 균열(폭0.3mm) | 0.3 | 2.0 | - | 2.00 | m | 1 | 2.00 | 23'하 보수 |
| 15 | 23하 | 포장부 | 포장 균열 | - | 0.5 | - | 0.50 | m | 1 | 0.50 | |
| 16 | 23하 | 포장부 | 포장 균열 | - | 0.5 | - | 0.50 | m | 1 | 0.50 | |

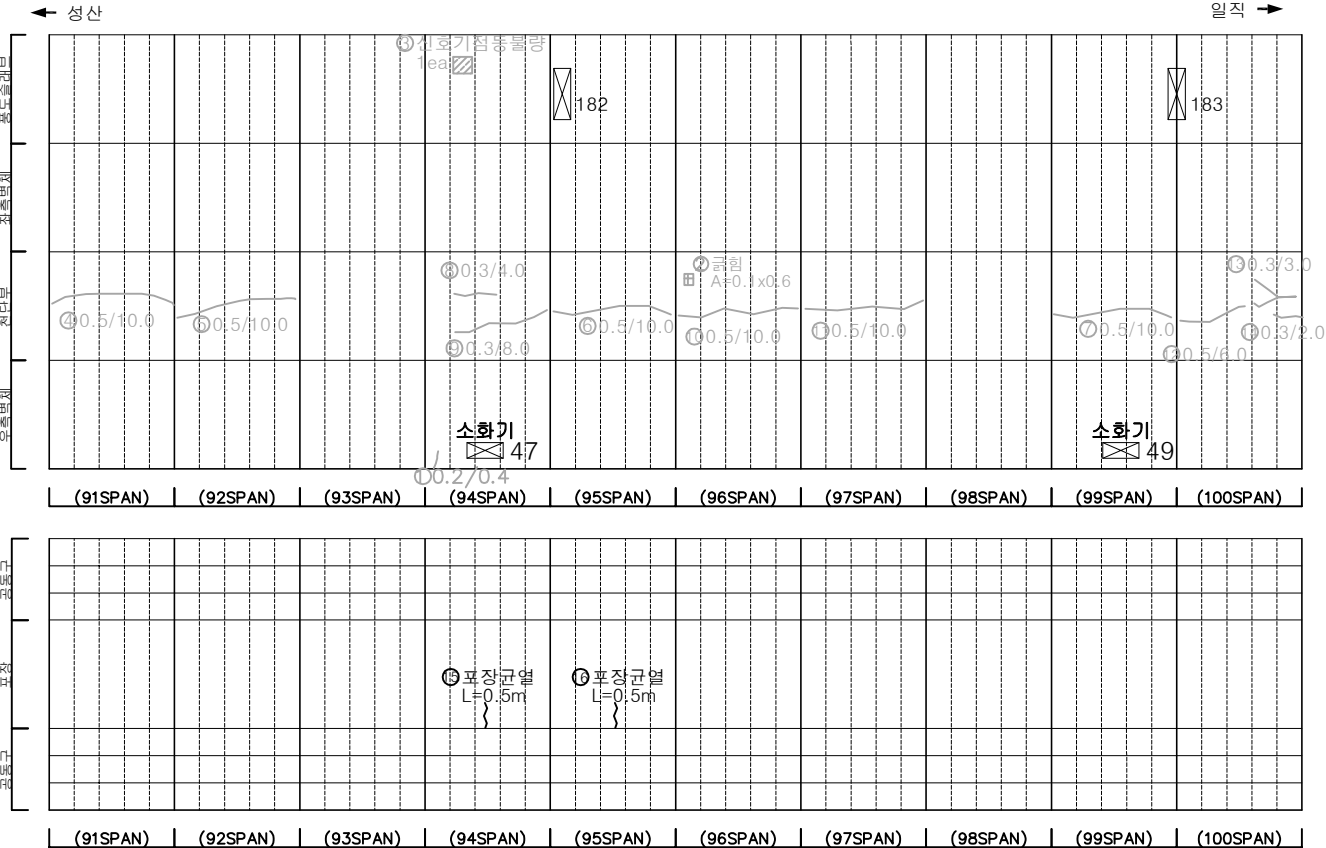
| 번호 | 발생<br>년도 | 부재 | 손상내용 | 손상현황 | | | | | | | 비 고 |
|---|---|---|---|---|---|---|---|---|---|---|---|
| 1 | 22상 | 포장부 | 포장 균열 | - | 1.0 | - | 1.00 | m | 1 | 1.00 | |
| 2 | 22하 | 전단부 | 균열(폭0.5mm) | 0.5 | 10.0 | - | 10.00 | m | 1 | 10.00 | 23'하 보수 |
| 3 | 22하 | 전단부 | 균열(폭0.5mm) | 0.5 | 10.0 | - | 10.00 | m | 1 | 10.00 | 23'하 보수 |
| 4 | 23상 | 전단부 | 균열(폭0.5mm) | 0.5 | 10.0 | - | 10.00 | m | 1 | 10.00 | 23'하 보수 |
| 5 | 23상 | 전단부 | 균열(폭0.3mm) | 0.3 | 10.0 | - | 10.00 | m | 1 | 10.00 | 23'하 보수 |
| 7 | 23상 | 전단부 | 균열(폭0.3mm) | 0.3 | 2.0 | - | 2.00 | m | 1 | 2.00 | 23'하 보수 |
| 8 | 23상 | 전단부 | 균열(폭0.5mm) | 0.5 | 10.0 | - | 10.00 | m | 1 | 10.00 | 23'하 보수 |
| 9 | 23상 | 전단부 | 균열(폭0.3mm) | 0.3 | 10.0 | - | 10.00 | m | 1 | 10.00 | 23'하 보수 |
| 10 | 23하 | 포장부 | 포장 균열 | - | 0.5 | - | 0.50 | m | 1 | 0.50 | |
| 11 | 23하 | 포장부 | 포장 균열 | - | 0.5 | - | 0.50 | m | 1 | 0.50 | |
| 12 | 23하 | 공동구 | 공동구 균열(폭0.3mm) | 0.3 | 1.5 | - | 1.50 | m | 1 | 1.50 | |

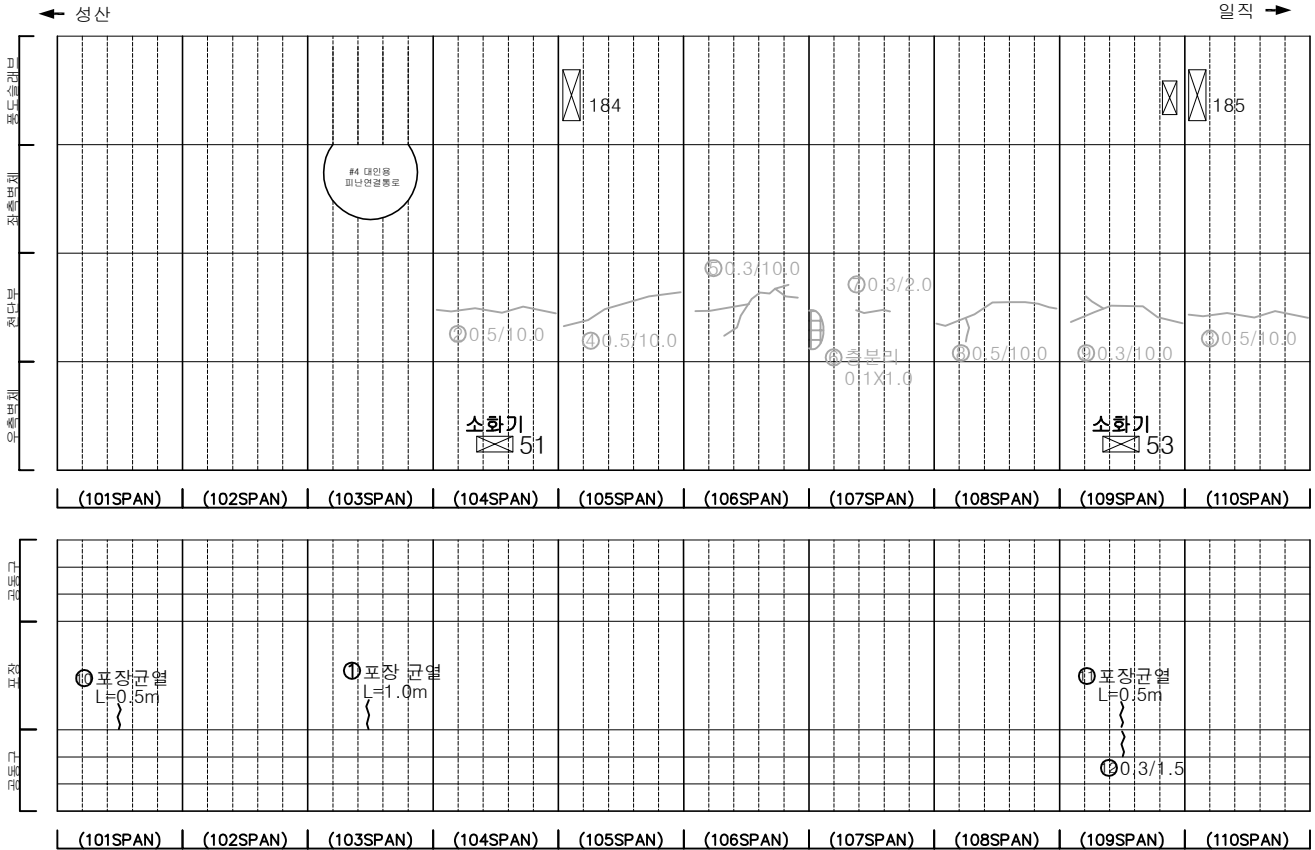
| 번호 | 발생<br>년도 | 부재 | 손상내용 | 손상현황 | | | | | | | 비 고 |
|---|---|---|---|---|---|---|---|---|---|---|---|
| 1 | 22상 | 천단부 | 균열(폭0.5mm) | 0.5 | 10.0 | - | 10.00 | m | 1 | 10.00 | 23'하 보수 |
| 2 | 22상 | 천단부 | 균열(폭0.5mm) | 0.5 | 10.0 | - | 10.00 | m | 1 | 10.00 | 23'하 보수 |
| 3 | 22하 | 천단부 | 균열(폭0.5mm) | 0.5 | 10.0 | - | 10.00 | m | 1 | 10.00 | 23'하 보수 |
| 4 | 22하 | 천단부 | 균열(폭0.5mm) | 0.5 | 10.0 | - | 10.00 | m | 1 | 10.00 | 23'하 보수 |
| 5 | 22하 | 천단부 | 균열(폭0.5mm) | 0.5 | 10.0 | - | 10.00 | m | 1 | 10.00 | 23'하 보수 |
| 6 | 22하 | 천단부 | 균열(폭0.3mm) | 0.3 | 4.0 | - | 4.00 | m | 1 | 4.00 | 23'하 보수 |
| 7 | 23상 | 천단부 | 균열(폭0.3mm) | 0.3 | 10.0 | - | 10.00 | m | 1 | 10.00 | 23'하 보수 |
| 8 | 23하 | 포장부 | 포장 균열 | - | 0.5 | - | 0.50 | m | 1 | 0.50 | |
| 9 | 23하 | 공동구 | 공동구 균열(폭0.3mm) | 0.3 | 1.5 | - | 1.50 | m | 1 | 1.50 | |
| 10 | 23하 | 포장부 | 포장 균열 | - | 0.5 | - | 0.50 | m | 1 | 0.50 | |
| 11 | 23하 | 공동구 | 공동구 균열(폭0.3mm) | 0.3 | 1.5 | - | 1.50 | m | 1 | 1.50 | |

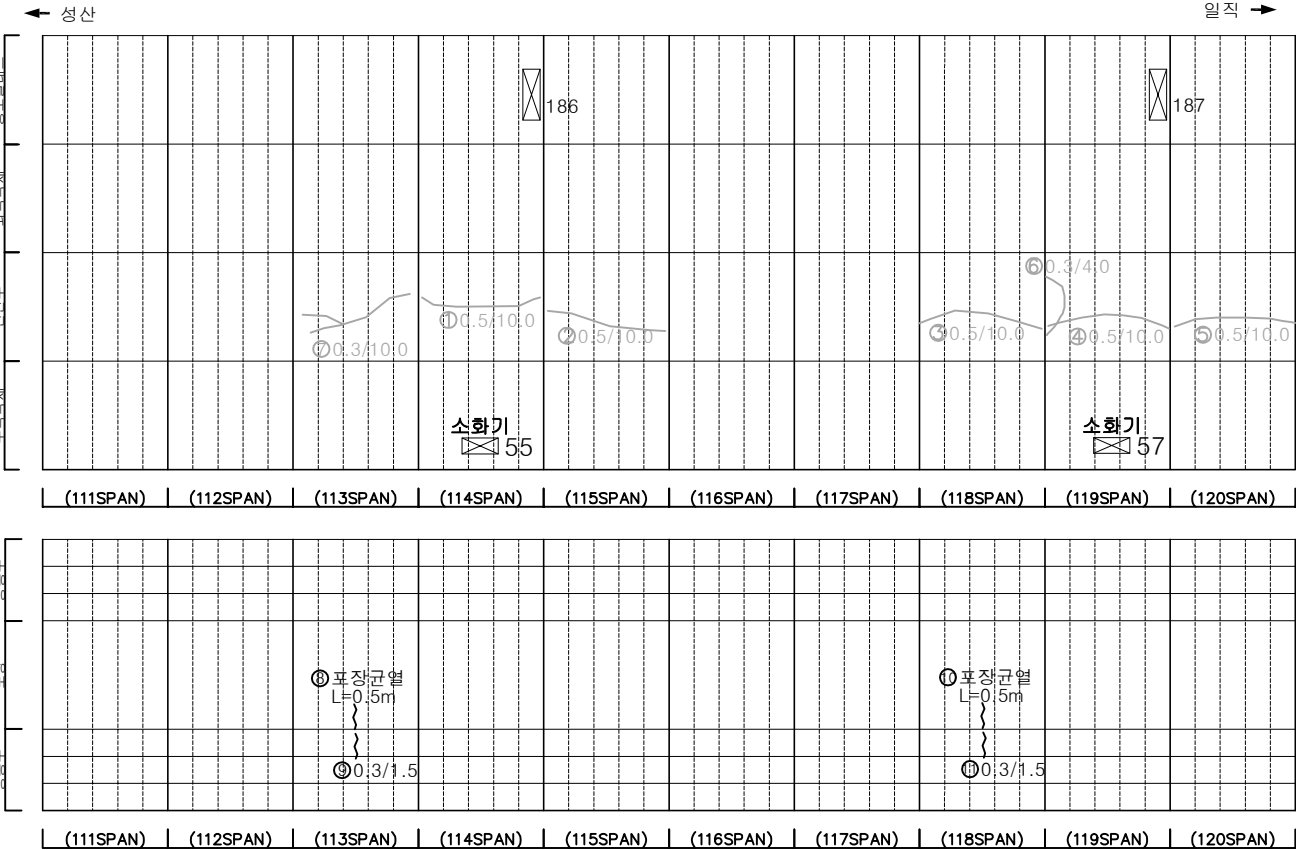
| 번호 | 발생<br>년도 | 부재 | 손상내용 | 손상현황 | | | | | | | 비 고 |
|---|---|---|---|---|---|---|---|---|---|---|---|
| 1 | 21하 | 측벽부 | 망상균열 | - | 1.2 | 1.0 | 1.20 | m | 1 | 1.20 | 22'상 보수 |
| 3 | 22상 | 천단부 | 균열(폭0.3mm) | 0.3 | 10.0 | - | 10.00 | m | 1 | 10.00 | 23'하 보수 |
| 4 | 22상 | 천단부 | 균열(폭0.3mm) | 0.3 | 10.0 | - | 10.00 | m | 1 | 10.00 | 23'하 보수 |

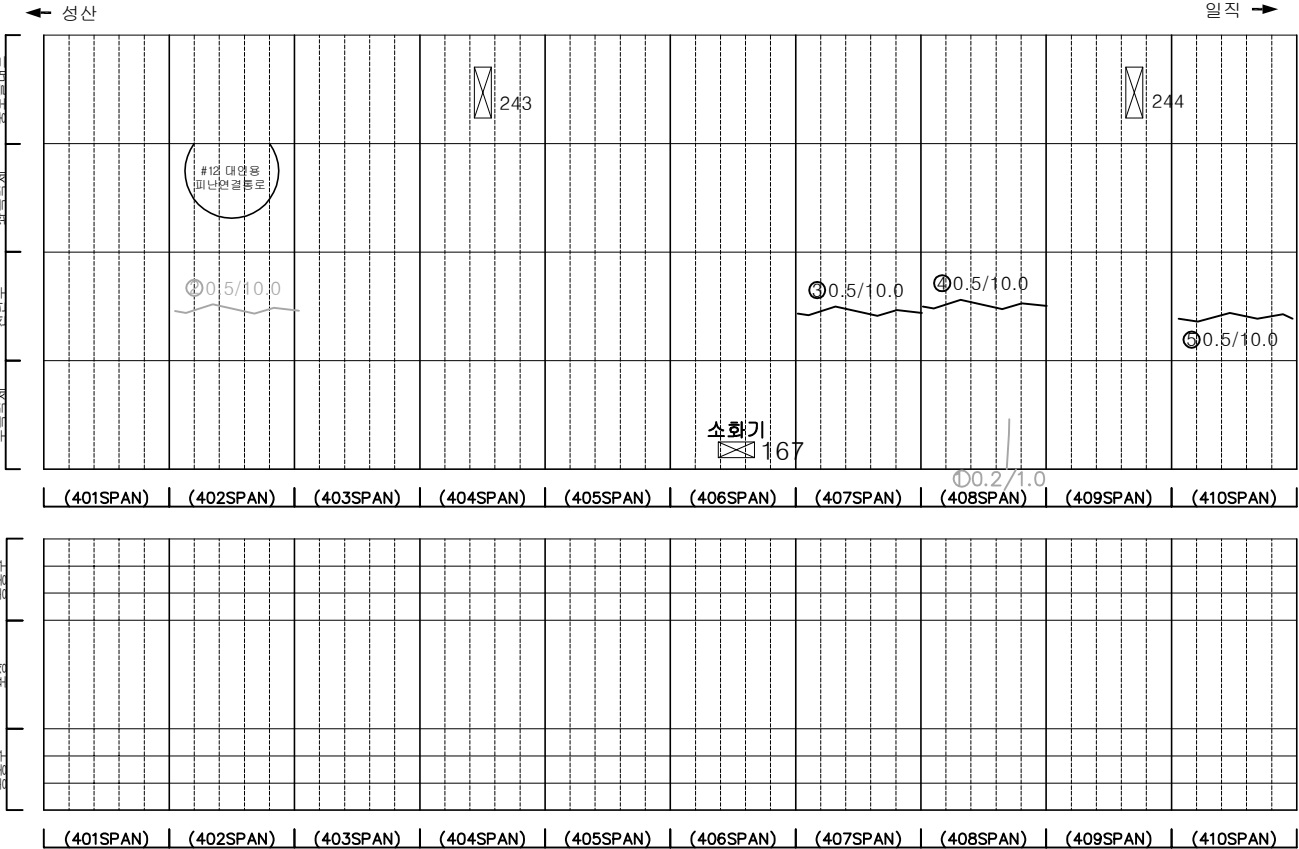
| 번호 | 발생<br>년도 | 부재 | 손상내용 | 손상현황 | | | | | | | 비 고 |
|---|---|---|---|---|---|---|---|---|---|---|---|
| 1 | 21하 | 측벽부 | 균열(폭0.3mm) | 0.3 | 0.5 | - | 0.50 | m | 1 | 0.50 | 22'하 보수 |
| 2 | 22상 | 천단부 | 균열(폭0.5mm) | 0.5 | 10.0 | - | 10.00 | m | 1 | 10.00 | 23'하 보수 |
| 3 | 22상 | 천단부 | 균열(폭0.5mm) | 0.5 | 10.0 | - | 10.00 | m | 1 | 10.00 | 23'하 보수 |
| 4 | 23상 | 천단부 | 균열(폭0.5mm) | 0.5 | 10.0 | - | 10.00 | m | 1 | 10.00 | 23'하 보수 |
| 5 | 23상 | 천단부 | 균열(폭0.5mm) | 0.5 | 10.0 | - | 10.00 | m | 1 | 10.00 | 23'하 보수 |
| 7 | 23하 | 천단부 | 균열(폭0.5mm) | 0.5 | 1.0 | - | 1.00 | m | 1 | 1.00 | |
| 8 | 23하 | 천단부 | 균열(폭0.5mm) | 0.5 | 1.0 | - | 1.00 | m | 1 | 1.00 | |
| 9 | 23하 | 천단부 | 균열(폭0.5mm) | 0.5 | 1.0 | - | 1.00 | m | 1 | 1.00 | |
| 10 | 23하 | 천단부 | 균열(폭0.5mm) | 0.5 | 1.0 | - | 1.00 | m | 1 | 1.00 | |

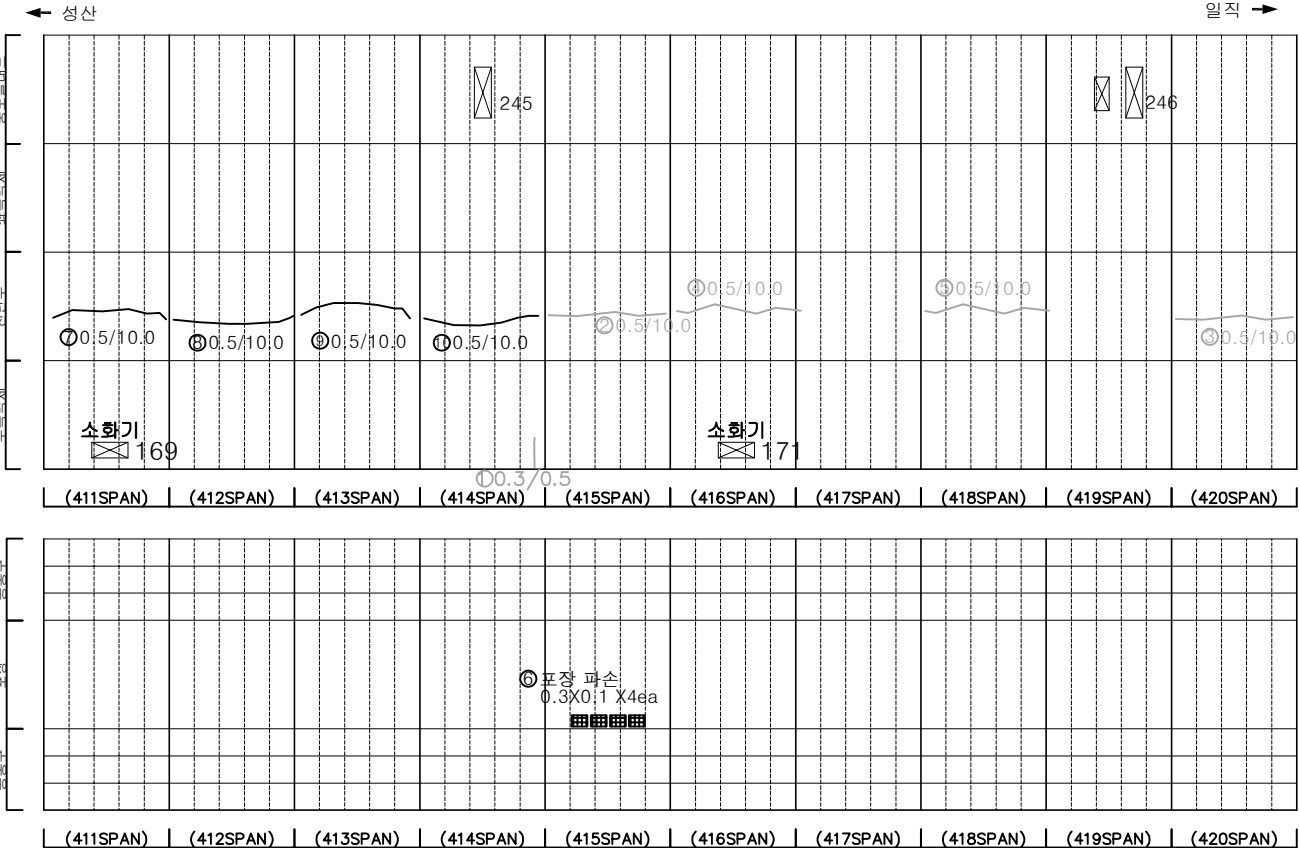
| 번호 | 발생<br>년도 | 부재 | 손상내용 | 손상현황 | | | | | | | 비 고 |
|---|---|---|---|---|---|---|---|---|---|---|---|
| 1 | 21하 | 측벽부 | 균열(폭0.2mm) | 0.2 | 0.8 | - | 0.80 | m | 3 | 2.40 | |
| 2 | 23상 | 천단부 | 균열(폭0.5mm) | 0.5 | 10.0 | - | 10.00 | m | 1 | 10.00 | 23'하 보수 |

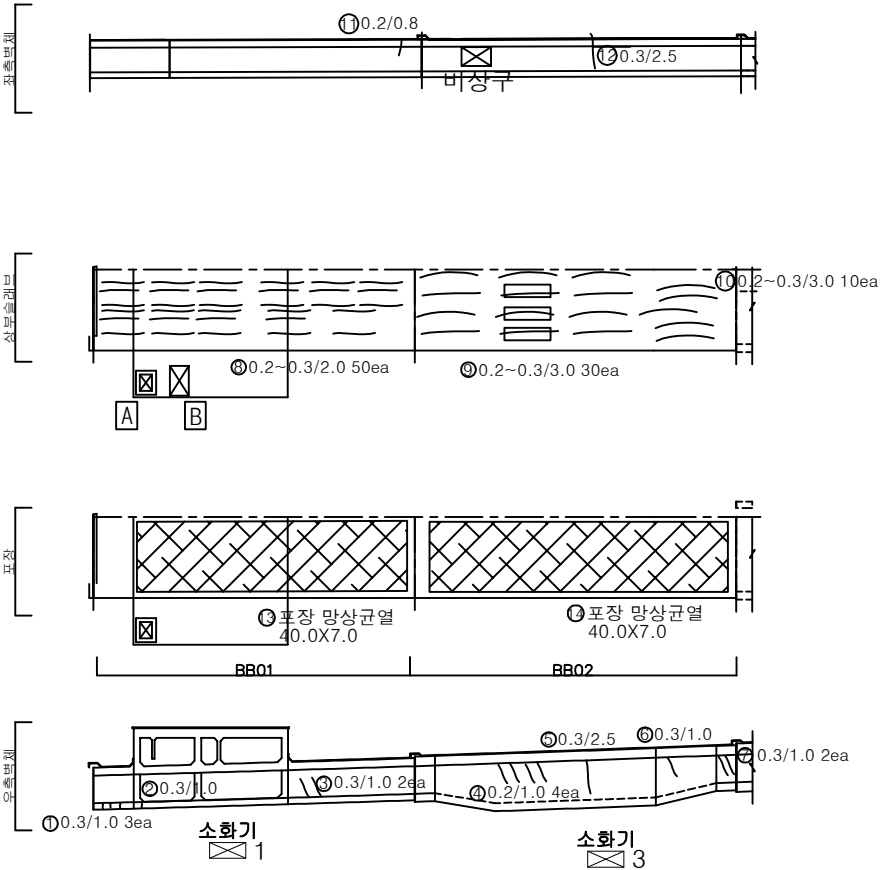
| 번호 | 발생<br>년도 | 부재 | 손상내용 | 손상현황 | | | | | | | 비 고 |
|---|---|---|---|---|---|---|---|---|---|---|---|
| 1 | 21하 | 공동구 | 균열(폭0.3mm) | 0.3 | 1.0 | - | 1.00 | m | 3 | 3.00 | |
| 2 | 21하 | 측벽부 | 균열(폭0.3mm) | 0.3 | 1.0 | - | 1.00 | m | 1 | 1.00 | |
| 3 | 21하 | 측벽부 | 균열(폭0.3mm) | 0.3 | 1.0 | - | 1.00 | m | 2 | 2.00 | |
| 4 | 21하 | 측벽부 | 균열(폭0.2mm) | 0.2 | 1.0 | - | 1.00 | m | 4 | 4.00 | |
| 5 | 21하 | 측벽부 | 균열(폭0.3mm) | 0.3 | 2.5 | - | 2.50 | m | 1 | 2.50 | |
| 6 | 21하 | 측벽부 | 균열(폭0.3mm) | 0.3 | 1.0 | - | 1.00 | m | 1 | 1.00 | |
| 7 | 21하 | 측벽부 | 균열(폭0.3mm) | 0.3 | 1.0 | - | 2.00 | m | 2 | 2.00 | |
| 8 | 21하 | 상부슬래브 | 균열(폭0.2~0.3mm) | 0.2~0.3 | 2.0 | - | 2.00 | m | 50 | 100.00 | |
