# 2024년 국도38호선 이동교(상) 등 3개소 정밀안전점검 및 2종 성능평가용역

## 외관조사망도 ( 동향교 )

수원국토관리사무소

(주)명성엔지니어링

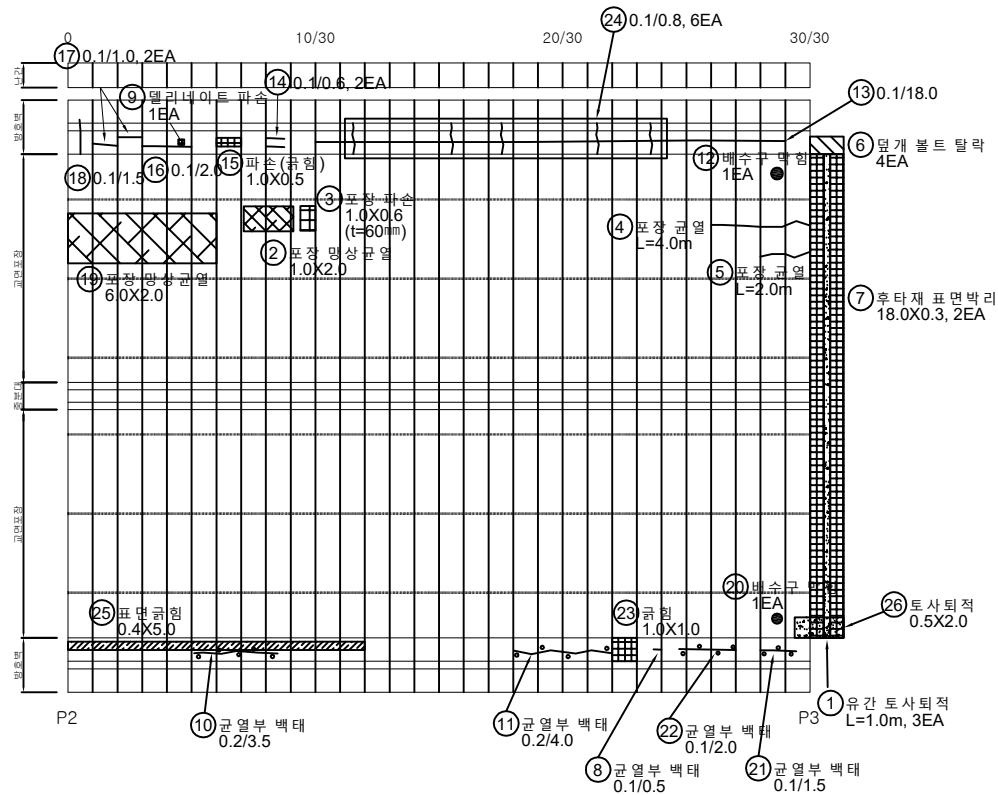
| 번호 | 구분 | 부재 | 손상내용 | 손상현황 | | | | | | 비고 |
|---|---|---|---|---|---|---|---|---|---|---|
| 2 | 기존 | 교면포장 | 포장 망상균열 | | 1.0 | 2.0 | 1 | 2.00 | m <sup>2</sup> | |
| 4 | 기존 | 교면포장 | 포장 균열 | | 4.0 | | 1 | 4.00 | m | |
| 5 | 기존 | 교면포장 | 포장 균열 | | 2.0 | | 1 | 2.00 | m | |
| 8 | 기존 | 방호벽 | 균열부 백태 | 0.1 | 0.5 | | 1 | 0.50 | m | |
| 10 | 기존 | 방호벽 | 균열부 백태 | 0.2 | 3.5 | | 1 | 3.50 | m | |
| 11 | 기존 | 방호벽 | 균열부 백태 | 0.2 | 4.0 | | 1 | 4.00 | m | |
| 13 | 기존 | 방호벽 | 균열(0.3mm미만) | 0.1 | 18.0 | | 1 | 18.00 | m | |
| 14 | 기존 | 방호벽 | 균열(0.3mm미만) | 0.1 | 0.6 | | 2 | 1.20 | m | |
| 16 | 기존 | 방호벽 | 균열(0.3mm미만) | 0.1 | 2.0 | | 1 | 2.00 | m | |
| 17 | 기존 | 방호벽 | 균열(0.3mm미만) | 0.1 | 1.0 | | 2 | 2.00 | m | |
| 18 | 기존 | 방호벽 | 균열(0.3mm미만) | 0.1 | 1.5 | | 1 | 1.50 | m | |
| 19 | 기존 | 교면포장 | 포장 망상균열 | | 6.0 | 2.0 | 1 | 12.00 | m <sup>2</sup> | |
| 21 | 기존 | 방호벽 | 균열부 백태 | 0.1 | 1.5 | | 1 | 1.50 | m | |
| 22 | 기존 | 방호벽 | 균열부 백태 | 0.1 | 2.0 | | 1 | 2.00 | m | |
| 23 | 기존 | 방호벽 | 균열 | | 1.0 | 1.0 | 1 | 1.00 | m <sup>2</sup> | |
| 24 | 기존 | 방호벽 | 균열(0.3mm미만) | 0.1 | 0.8 | | 6 | 4.80 | m | |
| 25 | 기존 | 방호벽 | 표면균열 | | 5.0 | 0.4 | 1 | 2.00 | m <sup>2</sup> | |

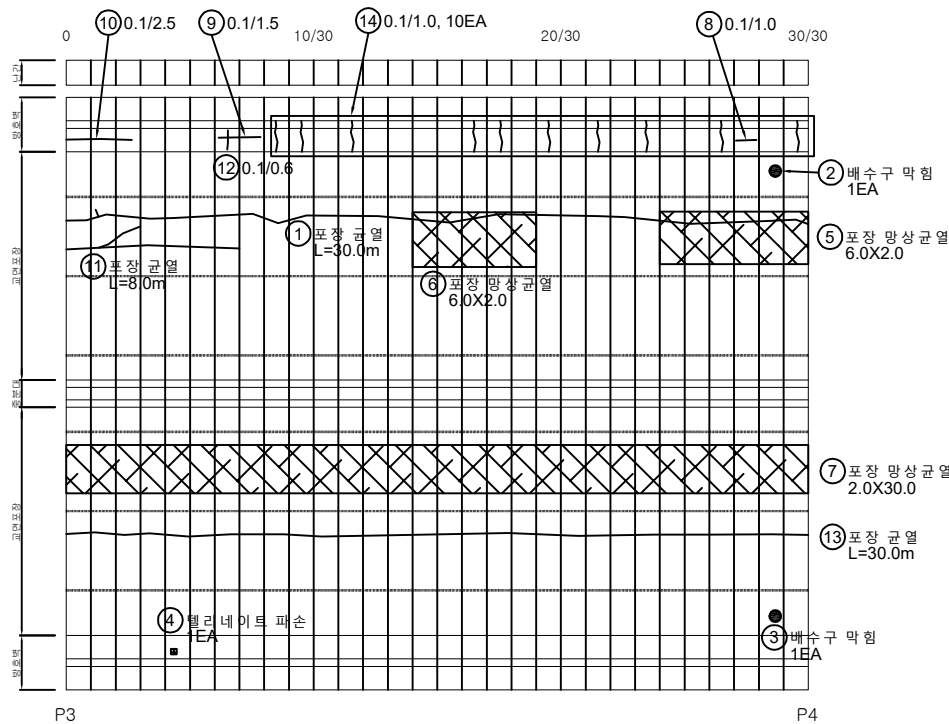
| 번호 | 구분 | 부재 | 손상내용 | 손상현황 | | | | | | 비고 |
|---|---|---|---|---|---|---|---|---|---|---|
| 1 | 기존 | 교면포장 | 포장 균열 | | 30.0 | | 1 | 30.00 | m | |
| 5 | 기존 | 교면포장 | 포장 망상균열 | | 6.0 | 2.0 | 1 | 12.00 | ㎡ | |
| 6 | 기존 | 교면포장 | 포장 망상균열 | | 6.0 | 2.0 | 1 | 12.00 | ㎡ | |
| 7 | 기존 | 교면포장 | 포장 망상균열 | | 30.0 | 2.0 | 1 | 60.00 | ㎡ | |
| 8 | 기존 | 방호벽 | 균열(0.3mm미만) | 0.1 | 1.0 | | 1 | 1.00 | m | |
| 9 | 기존 | 방호벽 | 균열(0.3mm미만) | 0.1 | 1.5 | | 1 | 1.50 | m | |
| 10 | 기존 | 방호벽 | 균열(0.3mm미만) | 0.1 | 2.5 | | 1 | 2.50 | m | |
| 11 | 기존 | 교면포장 | 포장 균열 | | 8.0 | | 1 | 8.00 | m | |
| 12 | 기존 | 방호벽 | 균열(0.3mm미만) | 0.1 | 0.6 | | 1 | 0.60 | m | |
| 13 | 기존 | 교면포장 | 포장 균열 | | 30.0 | | 1 | 30.00 | m | |
| 14 | 기존 | 방호벽 | 균열(0.3mm미만) | 0.1 | 1.0 | | 10 | 10.00 | m | |

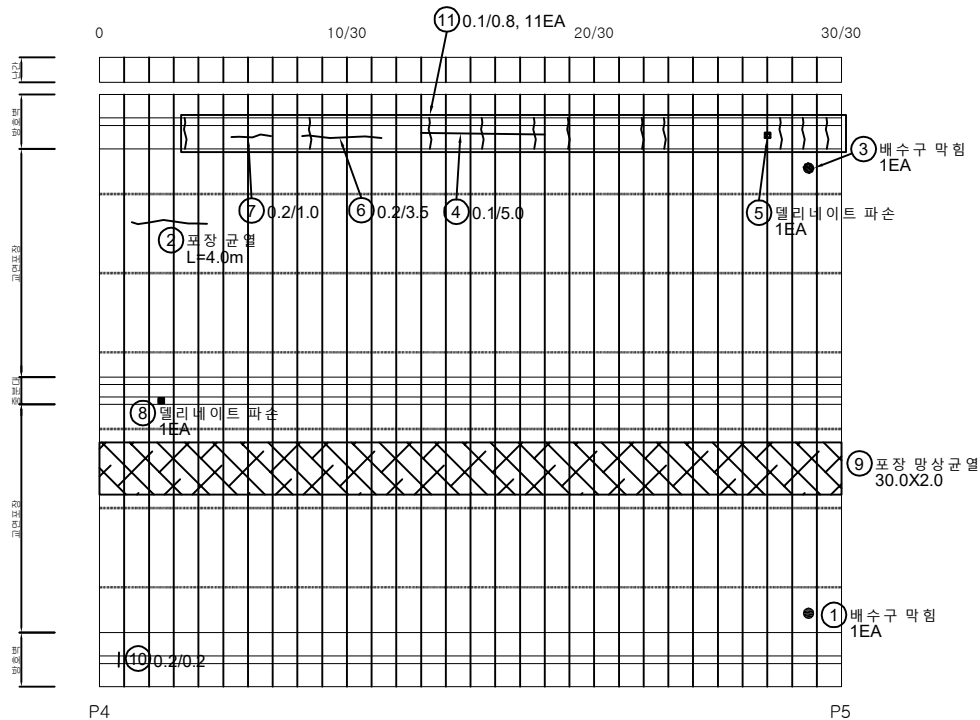
| 번호 | 구분 | 부재 | 손상내용 | 손상현황 | | | | | | 비고 |
|---|---|---|---|---|---|---|---|---|---|---|
| 2 | 기존 | 교면포장 | 포장 균열 | | 4.0 | | 1 | 4.00 | m | |
| 4 | 기존 | 방호벽 | 균열(0.3mm미만) | 0.1 | 5.0 | | 1 | 5.00 | m | |
| 6 | 기존 | 방호벽 | 균열(0.3mm미만) | 0.2 | 3.5 | | 1 | 3.50 | m | |
| 7 | 기존 | 방호벽 | 균열(0.3mm미만) | 0.2 | 1.0 | | 1 | 1.00 | m | |
| 9 | 기존 | 교면포장 | 포장 망상균열 | | 30.0 | 2.0 | 1 | 60.00 | m <sup>2</sup> | |
| 10 | 기존 | 방호벽 | 균열(0.3mm미만) | 0.2 | 0.2 | | 1 | 0.20 | m | |
| 11 | 기존 | 방호벽 | 균열(0.3mm미만) | 0.1 | 0.8 | | 11 | 8.80 | m | |

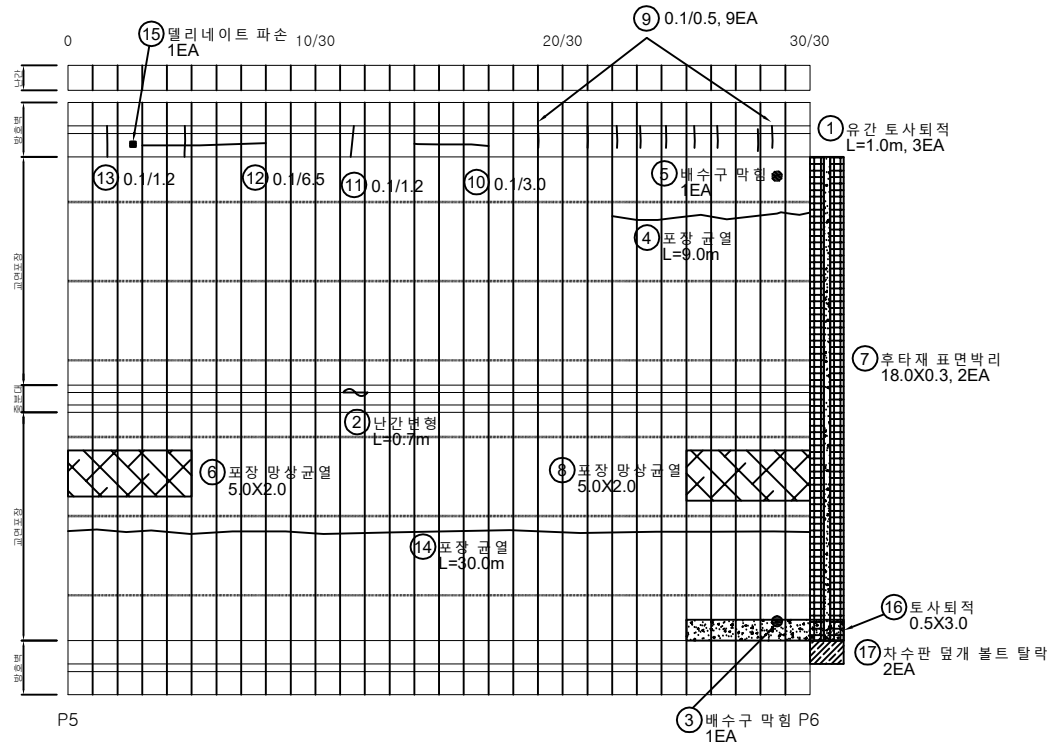
| 번호 | 구분 | 부재 | 손상내용 | 손상현황 | | | | | | 비고 |
|---|---|---|---|---|---|---|---|---|---|---|
| 4 | 기존 | 교면포장 | 포장 균열 | | 9.0 | | 1 | 9.00 | m | |
| 6 | 기존 | 교면포장 | 포장 양상균열 | | 5.0 | 2.0 | 1 | 10.00 | m <sup>2</sup> | |
| 8 | 기존 | 교면포장 | 포장 양상균열 | | 5.0 | 2.0 | 1 | 10.00 | m <sup>2</sup> | |
| 9 | 기존 | 방호벽 | 균열(0.3mm미만) | 0.1 | 0.5 | | 9 | 4.50 | m | |
| 10 | 기존 | 방호벽 | 균열(0.3mm미만) | 0.1 | 3.0 | | 1 | 3.00 | m | |
| 11 | 기존 | 방호벽 | 균열(0.3mm미만) | 0.1 | 1.2 | | 1 | 1.20 | m | |
| 12 | 기존 | 방호벽 | 균열(0.3mm미만) | 0.1 | 6.5 | | 1 | 6.50 | m | |
| 13 | 기존 | 방호벽 | 균열(0.3mm미만) | 0.1 | 1.2 | | 1 | 1.20 | m | |
| 14 | 기존 | 교면포장 | 포장 균열 | | 30.0 | | 1 | 30.00 | m | |

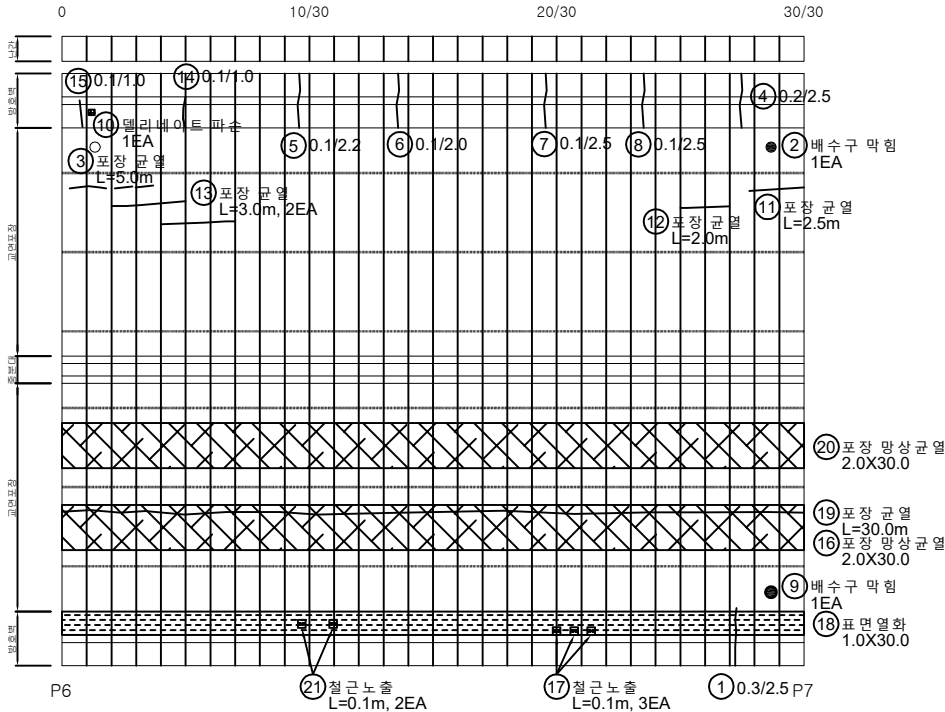
| 번호 | 구분 | 부재 | 손상내용 | 손상현황 | | | | | | 비고 |
|---|---|---|---|---|---|---|---|---|---|---|
| 1 | 기존 | 방호벽 | 균열(0.3mm이상) | 0.3 | 2.5 | | 1 | 2.50 | m | |
| 3 | 기존 | 교면포장 | 포장 균열 | | 5.0 | | 1 | 5.00 | m | |
| 4 | 기존 | 방호벽 | 균열(0.3mm미만) | 0.2 | 2.5 | | 1 | 2.50 | m | |
| 5 | 기존 | 방호벽 | 균열(0.3mm미만) | 0.1 | 2.2 | | 1 | 2.20 | m | |
| 6 | 기존 | 방호벽 | 균열(0.3mm미만) | 0.1 | 2.0 | | 1 | 2.00 | m | |
| 7 | 기존 | 방호벽 | 균열(0.3mm미만) | 0.1 | 2.5 | | 1 | 2.50 | m | |
| 8 | 기존 | 방호벽 | 균열(0.3mm미만) | 0.1 | 2.5 | | 1 | 2.50 | m | |
| 11 | 기존 | 교면포장 | 포장 균열 | | 2.5 | | 1 | 2.50 | m | |
| 12 | 기존 | 교면포장 | 포장 균열 | | 2.0 | | 1 | 2.00 | m | |
| 13 | 기존 | 교면포장 | 포장 균열 | | 3.0 | | 2 | 6.00 | m | |
| 14 | 기존 | 방호벽 | 균열(0.3mm미만) | 0.1 | 1.0 | | 1 | 1.00 | m | |
| 15 | 기존 | 방호벽 | 균열(0.3mm미만) | 0.1 | 1.0 | | 1 | 1.00 | m | |
| 16 | 기존 | 교면포장 | 포장 망상균열 | | 30.0 | 2.0 | 1 | 60.00 | m <sup>2</sup> | |
| 19 | 기존 | 교면포장 | 포장 균열 | | 30.0 | | 1 | 30.00 | m | |
| 20 | 기존 | 교면포장 | 포장 망상균열 | | 30.0 | 2.0 | 1 | 60.00 | m <sup>2</sup> | |

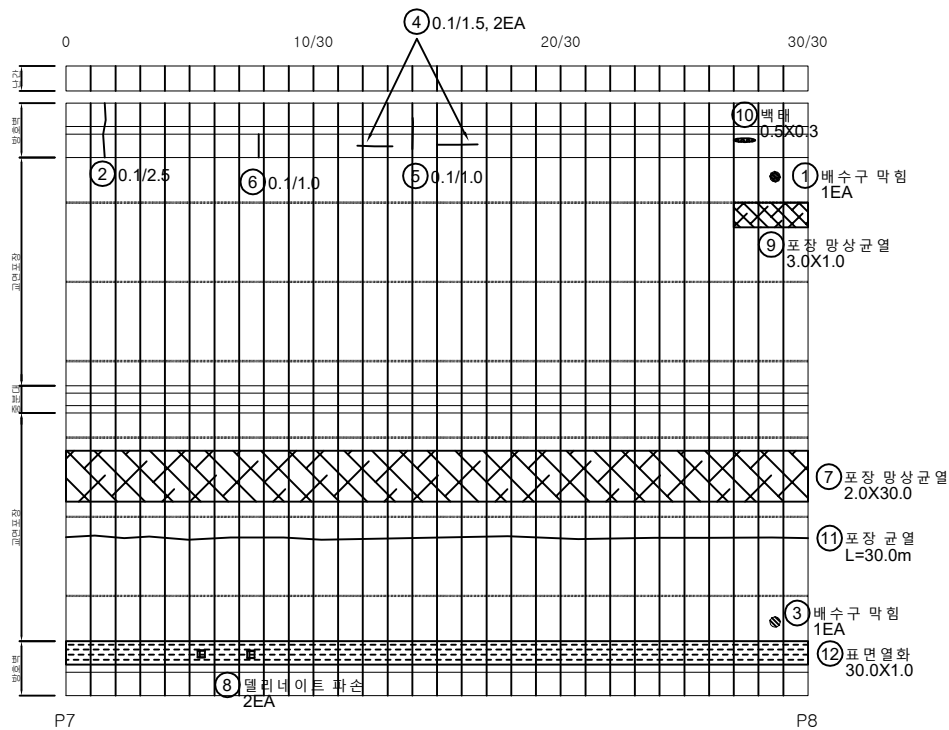
| 번호 | 구분 | 부재 | 손상내용 | 손상현황 | | | | | | 비고 |
|---|---|---|---|---|---|---|---|---|---|---|
| 2 | 기존 | 방호벽 | 균열(0.3mm미만) | 0.1 | 2.5 | | 1 | 2.50 | m | |
| 4 | 기존 | 방호벽 | 균열(0.3mm미만) | 0.1 | 1.5 | | 2 | 3.00 | m | |
| 5 | 기존 | 방호벽 | 균열(0.3mm미만) | 0.1 | 1.0 | | 1 | 1.00 | m | |
| 6 | 기존 | 방호벽 | 균열(0.3mm미만) | 0.1 | 1.0 | | 1 | 1.00 | m | |
| 7 | 기존 | 교면포장 | 포장 망상균열 | | 30.0 | 2.0 | 1 | 60.00 | m <sup>2</sup> | |
| 9 | 기존 | 교면포장 | 포장 망상균열 | | 3.0 | 1.0 | 1 | 3.00 | m <sup>2</sup> | |
| 11 | 기존 | 교면포장 | 포장 균열 | | 30.0 | | 1 | 30.00 | m | |

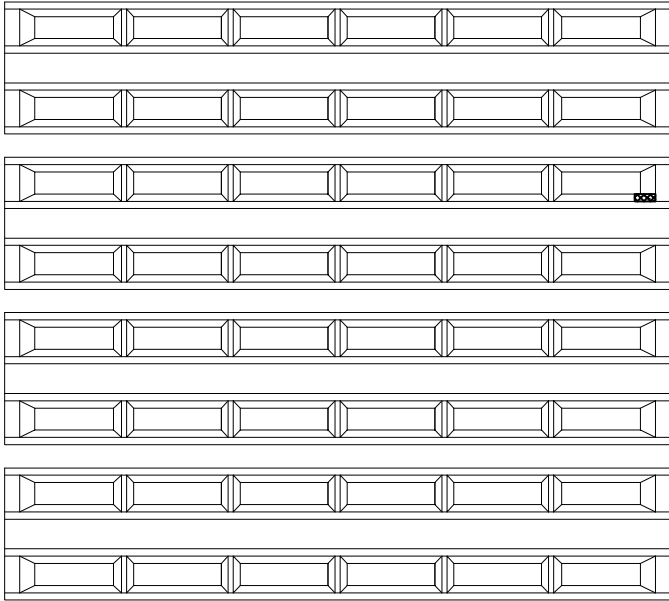
① 중분리  
0.2X0.7

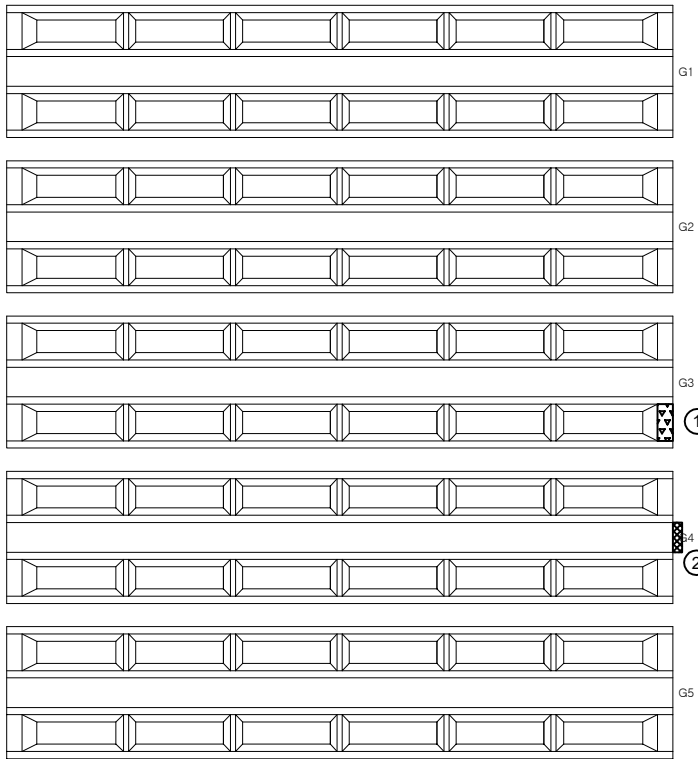
① 누수오염  
0.3X1.8

② 충분리  
0.2X0.7

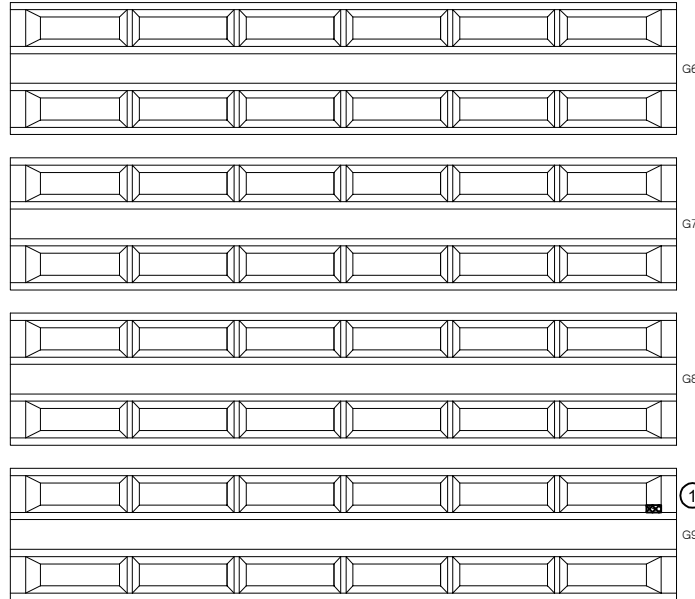
① 층 분리  
0.3X0.1

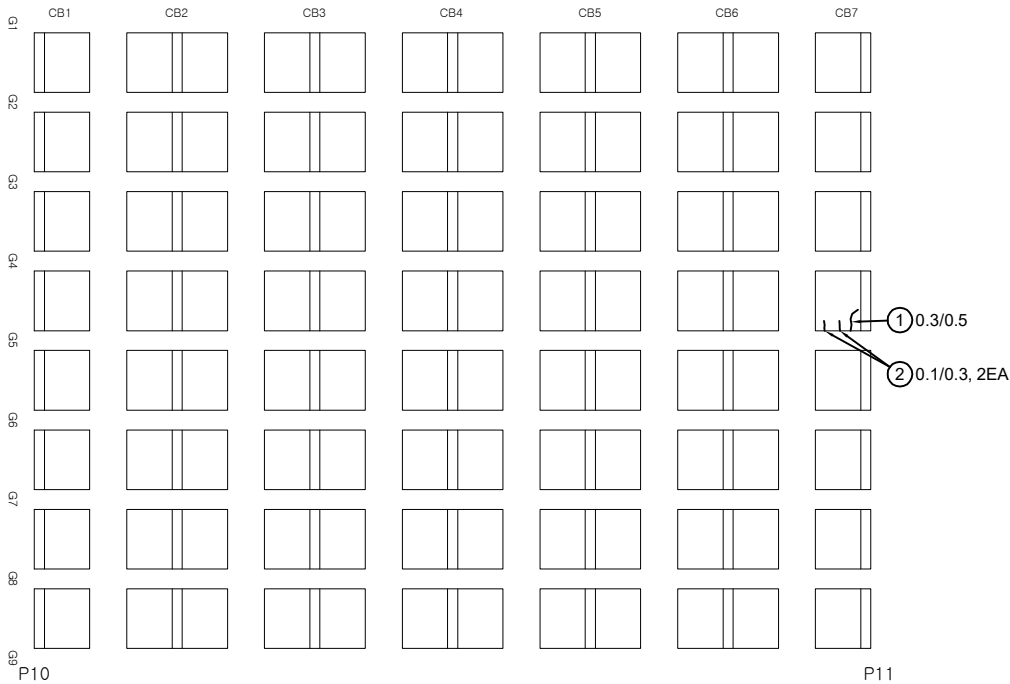
| 번호 | 구분 | 부재 | 손상내용 | 손상현황 | | | | | | 비고 |
|---|---|---|---|---|---|---|---|---|---|---|
| 1 | 기존 | 가로보 | 균열(0.3mm이상) | 0.3 | 0.5 | | 1 | 0.50 | m | |
| 2 | 기존 | 가로보 | 균열(0.3mm미만) | 0.1 | 0.3 | | 2 | 0.60 | m | |

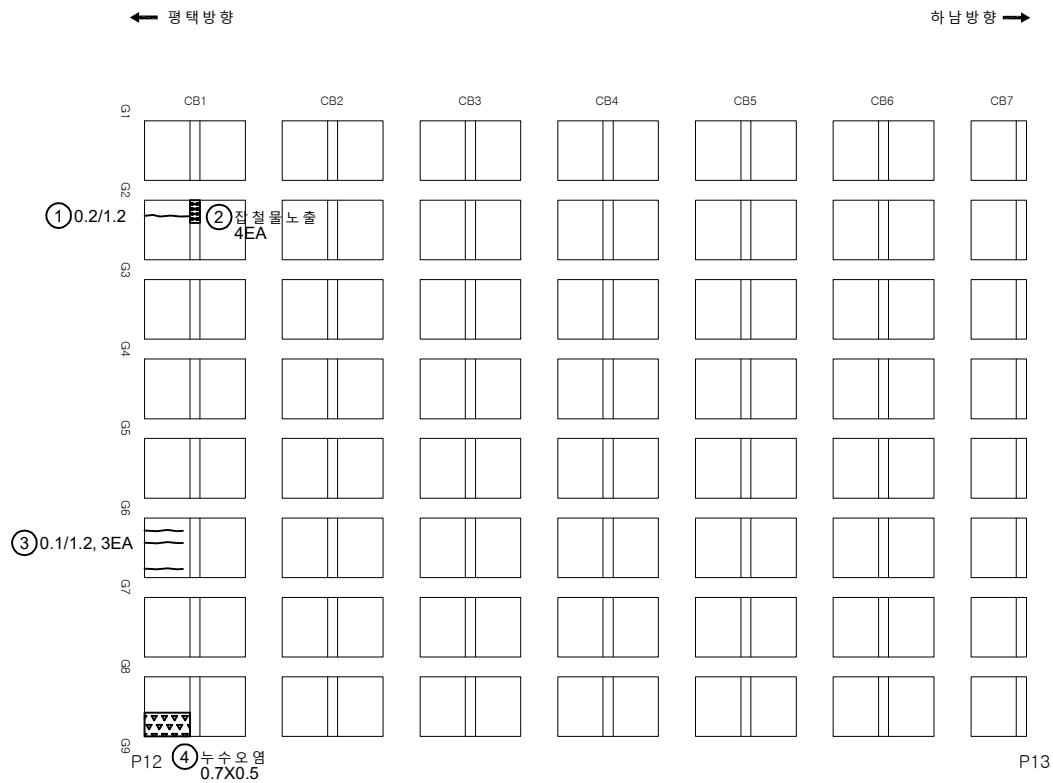
| 도면명 | 동향교 가로보 S12 |

| 번호 | 구분 | 부재 | 손상내용 | 손상현황 | | | | | | 비고 |
|---|---|---|---|---|---|---|---|---|---|---|
| 1 | 기존 | 가로보 | 균열(0.3mm미만) | 0.2 | 1.2 | | 1 | 1.20 | m | |
| 3 | 기존 | 가로보 | 균열(0.3mm미만) | 0.1 | 1.2 | | 3 | 3.60 | m | |
| 4 | 기존 | 가로보 | 누수오염 | | 0.5 | 0.7 | 1 | 0.35 | ㎡ | |

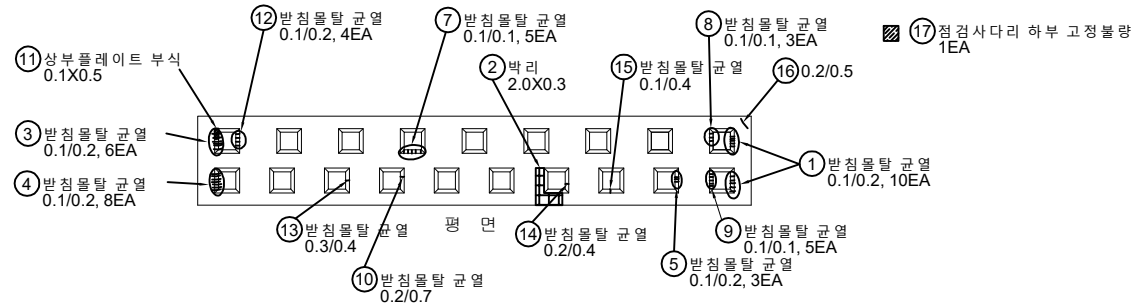
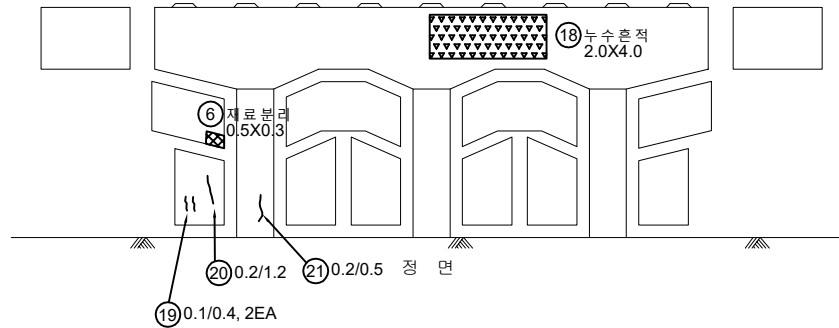
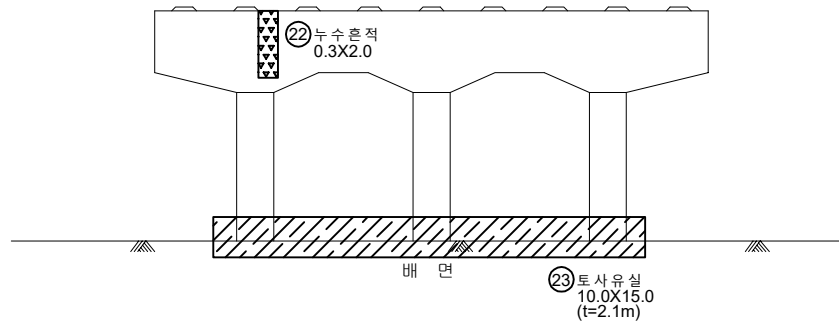
| 번호 | 구분 | 부재 | 손상내용 | 손상현황 | | | | | | 비고 |
|---|---|---|---|---|---|---|---|---|---|---|
| 1 | 기존 | 교량받침 | 받침물탈 균열 | 0.1 | 0.2 | | 10 | 2.00 | m | |
| 3 | 기존 | 교량받침 | 받침물탈 균열 | 0.1 | 0.2 | | 6 | 1.20 | m | |
| 4 | 기존 | 교량받침 | 받침물탈 균열 | 0.1 | 0.2 | | 8 | 1.60 | m | |
| 5 | 기존 | 교량받침 | 받침물탈 균열 | 0.1 | 0.2 | | 3 | 0.60 | m | |
