2024년 국도45호선 칠곡교(내진포함) 등 3개소  
정밀안전점검 및 2종 성능평가용역

외관조사망도  
( 칠곡교 )

수원국토관리사무소

(주)명성엔지니어링

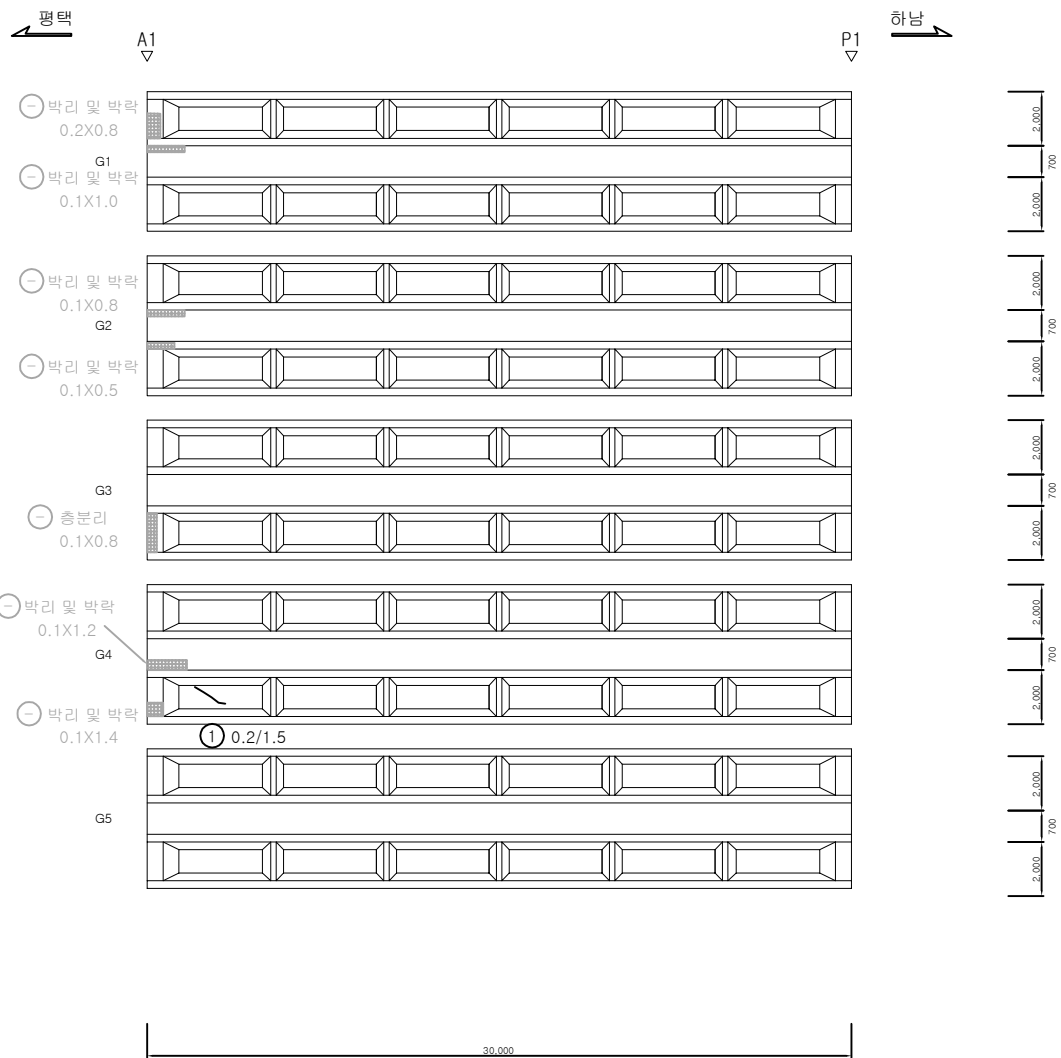
| 번호 | 구분 | 부재 | 손상내용 | 손상현황 | | | | | | 비고 |
|---|---|---|---|---|---|---|---|---|---|---|
| 1 | 기본 | 거더외부 | 균열(0.3mm미만) | 0.2 | 1.5 | | 1 | 1.50 | m | |

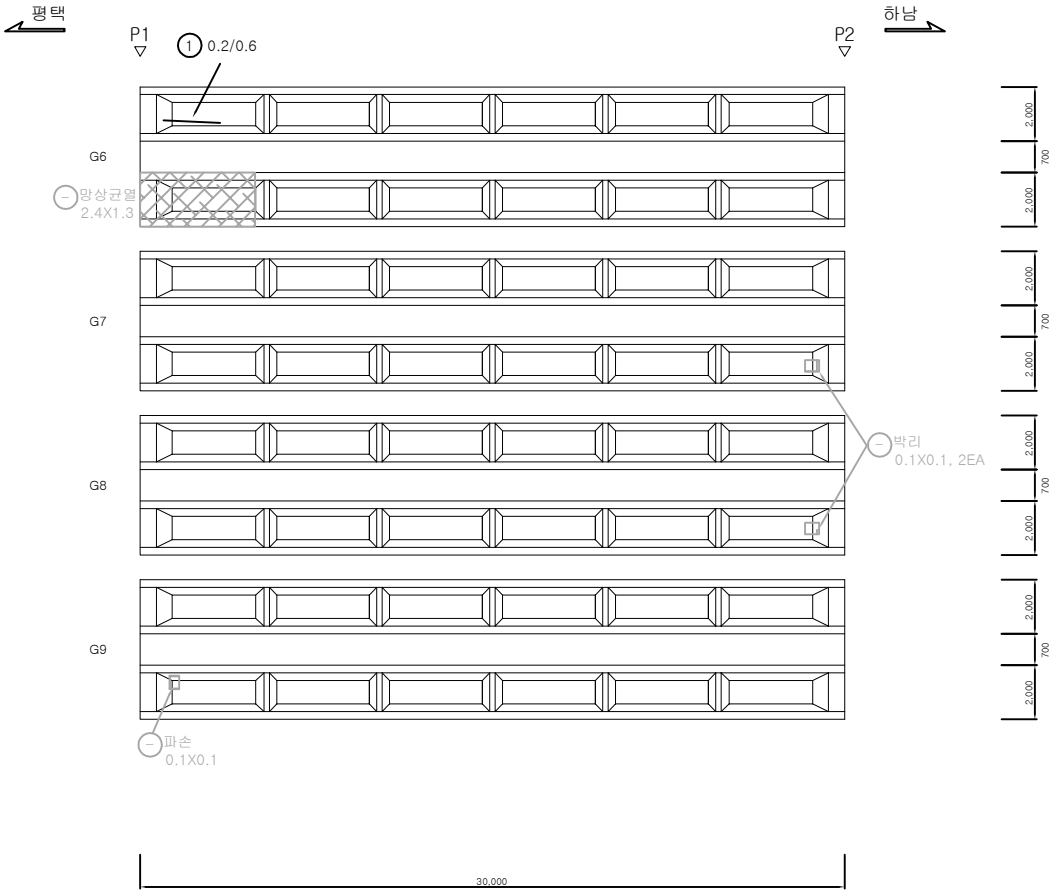
| 번호 | 구분 | 부재 | 손상내용 | 손상현황 | | | | | | 비고 |
|---|---|---|---|---|---|---|---|---|---|---|
| 1 | 기초 | 거더외부 | 균열(0.3mm미만) | 0.2 | 0.6 | | 1 | 0.60 | m | |

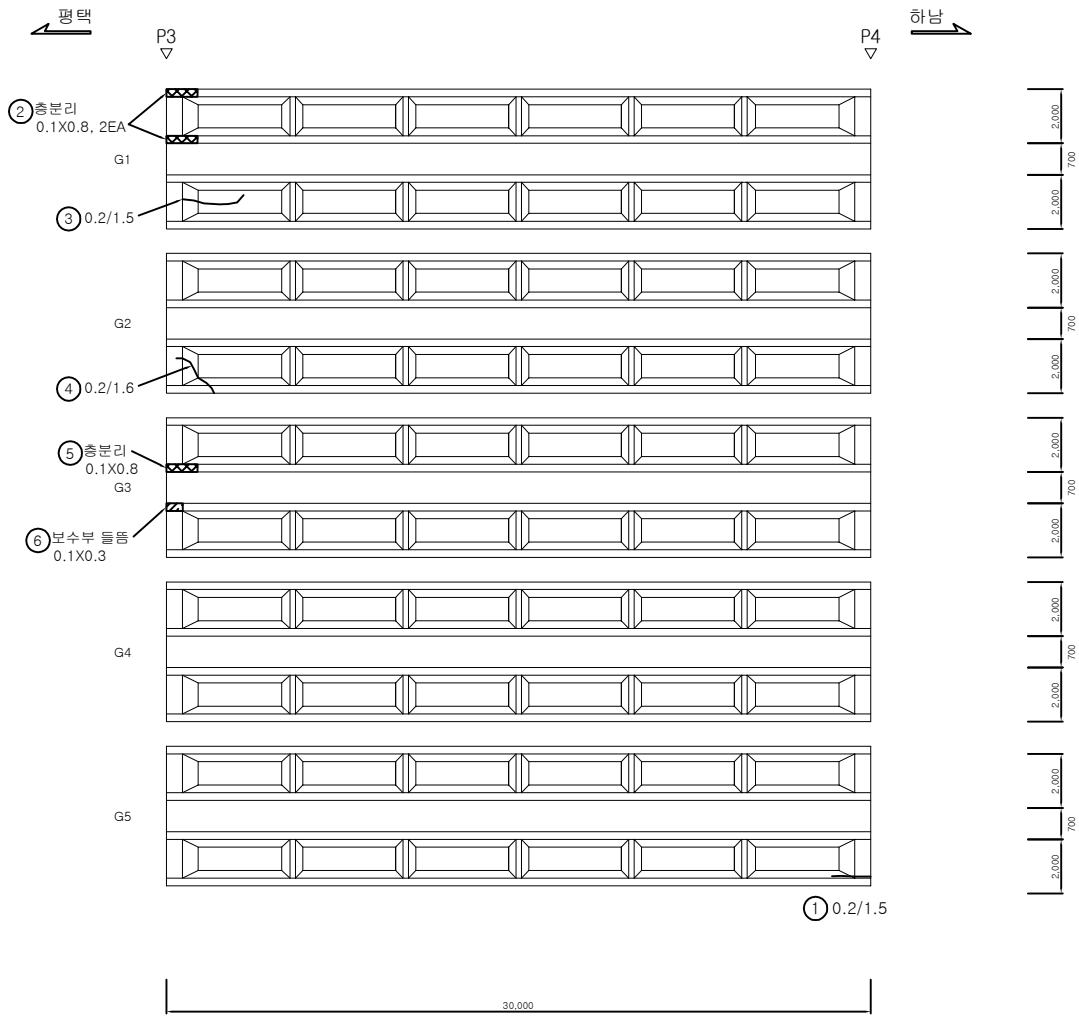
ID : 철곡교 거더 외부 (S4-G1~G5)

| 번호 | 구분 | 부재 | 손상내용 | 손상현황 | | | | | | 비고 |
|---|---|---|---|---|---|---|---|---|---|---|
| 1 | 기존 | 거더외부 | 균열(0.3mm미만) | 0.2 | 1.5 | | 1 | 1.50 | m | |
| 3 | 기존 | 거더외부 | 균열(0.3mm미만) | 0.2 | 1.5 | | 1 | 1.50 | m | |
| 4 | 기존 | 거더외부 | 균열(0.3mm미만) | 0.2 | 1.6 | | 1 | 1.60 | m | |

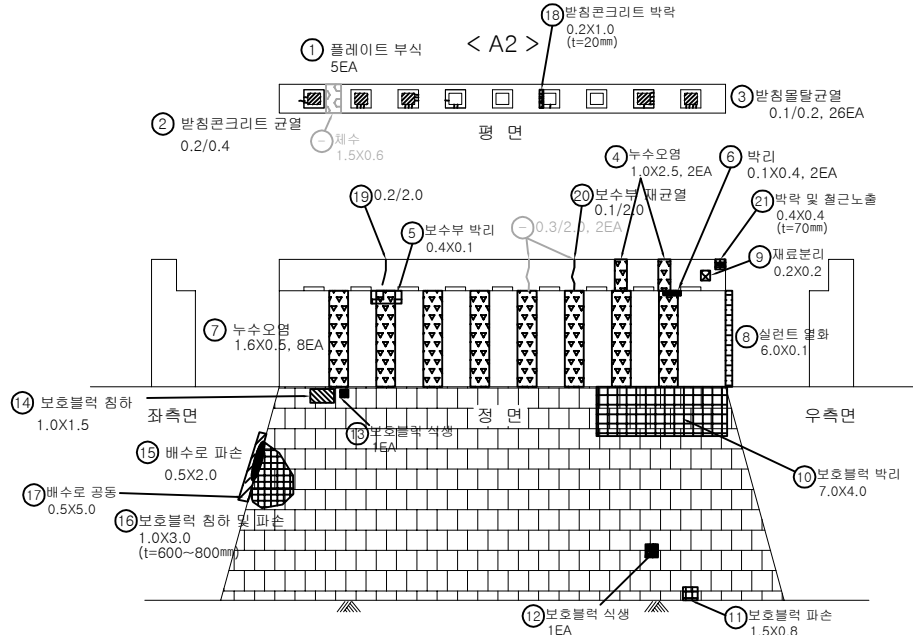
| 번호 | 구분 | 부재 | 손상내용 | 손상현황 | | | | | | 비 고 |
|---|---|---|---|---|---|---|---|---|---|---|
| 1 | 기존 | 교량받침 | 받침콘크리트 균열 | 0.2 | 0.2 | | 2 | 0.40 | m | |
| 2 | 기존 | 교각 | 균열(0.3mm미만) | 0.2 | 1.0 | | 1 | 1.00 | m | |
| 3 | 기존 | 교각 | 균열(0.3mm미만) | 0.2 | 0.7 | | 3 | 2.10 | m | |
| 5 | 기존 | 교량받침 | 받침물갈균열 | 0.2 | 0.2 | | 4 | 0.80 | m | |
| 9 | 기존 | 교각 | 균열(0.3mm미만) | 0.1 | 0.6 | | 2 | 1.20 | m | |
| 12 | 기존 | 교각 | 균열(0.3mm미만) | 0.2 | 1.2 | | 2 | 2.40 | m | |
