2024년 국도45호선 칠곡교(내진포함) 등 3개소  
정밀안전점검 및 2종 성능평가용역

외관조사망도  
(도곡2교)

수원국토관리사무소

(주)명성엔지니어링

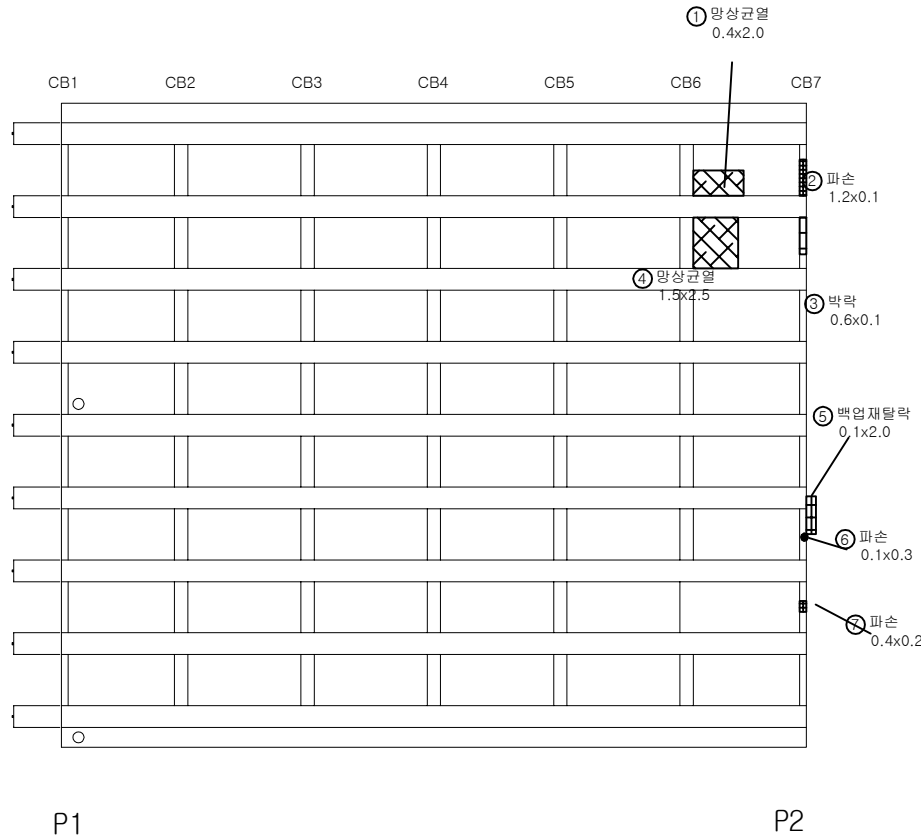
| 번호 | 구분 | 부재 | 손상내용 | 손상현황 | | | | | | 비고 |
|---|---|---|---|---|---|---|---|---|---|---|
| 1 | 기존 | 바닥판 | 망상균열 | | 2.0 | 0.4 | 1 | 0.80 | m <sup>2</sup> | |
| 4 | 기존 | 바닥판 | 망상균열 | | 2.5 | 1.5 | 1 | 3.75 | m <sup>2</sup> | |

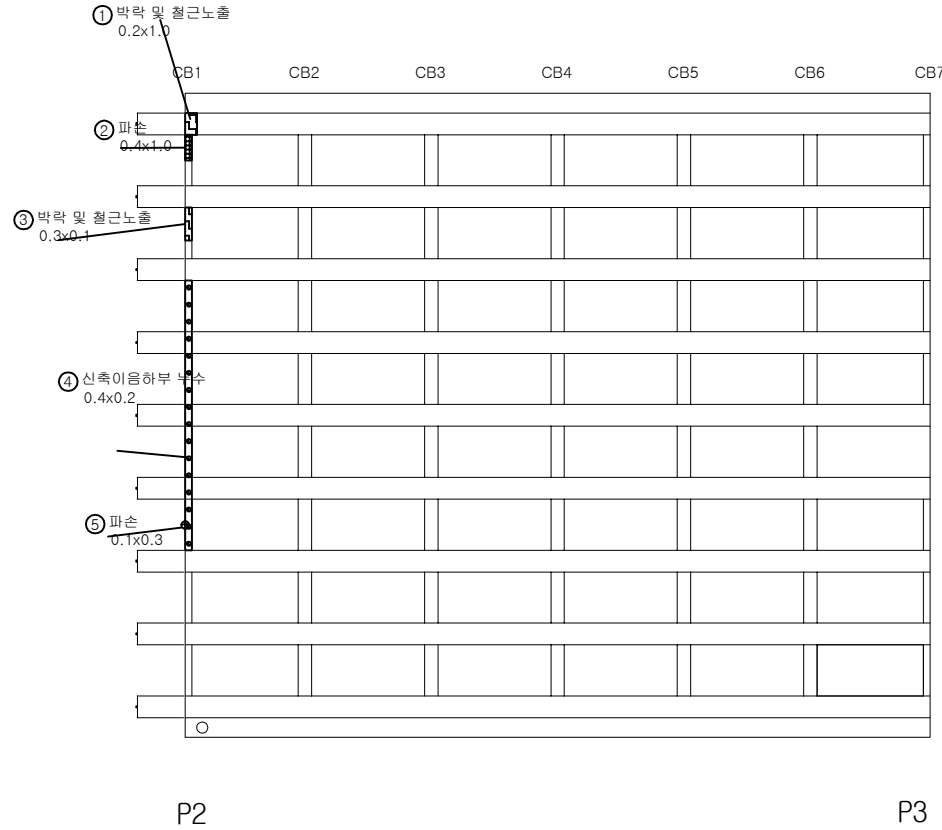
| 번호 | 구분 | 부재 | 손상내용 | 손상현황 | | | | | | 비고 |
|---|---|---|---|---|---|---|---|---|---|---|
| 4 | 기존 | 신축이음 | 신축이음하부 누수 | | 0.2 | 0.4 | 1 | 0.08 | m <sup>2</sup> | |
