## 04. 금남IC R-A교(하)

# 1. 교 면 포 장

| 종 | | 국도46호선 금남IC2교 통 5개소 성능평가용역 | | | | | |

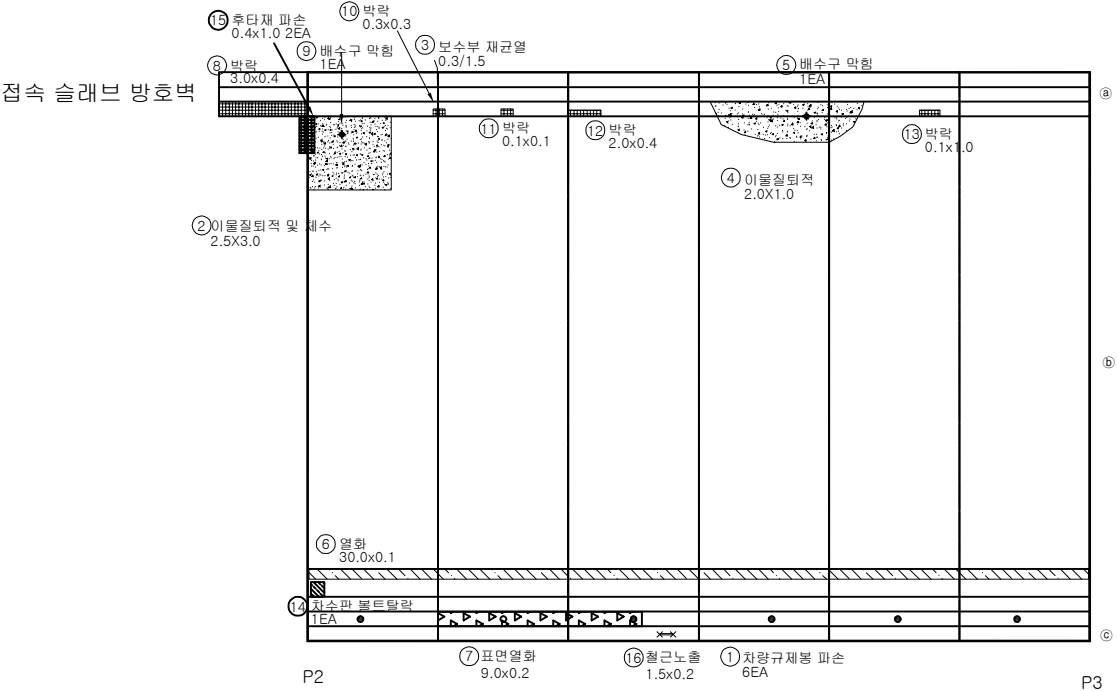
| 영역명 | | 국도46호선 금남IC2교 등 5개소 성능평가용역 | | | |
|---|---|---|---|---|---|
| | 재료분리 | 침식 | 좌굴, 변형 | 신규 손상 : 적색 실선 | 도면번호 2/23 |

| No. | 신규(N)<br>기준(P) | 손상 내용 | 손상 현황 | | | | | | 손상<br>물량 | 비고 |
|---|---|---|---|---|---|---|---|---|---|---|
| 3 | 보수 | 보수부 재균열 (0.3mm이상) | 0.30 | 1.50 | | 1.50 | m | 1 | 1.50 | |

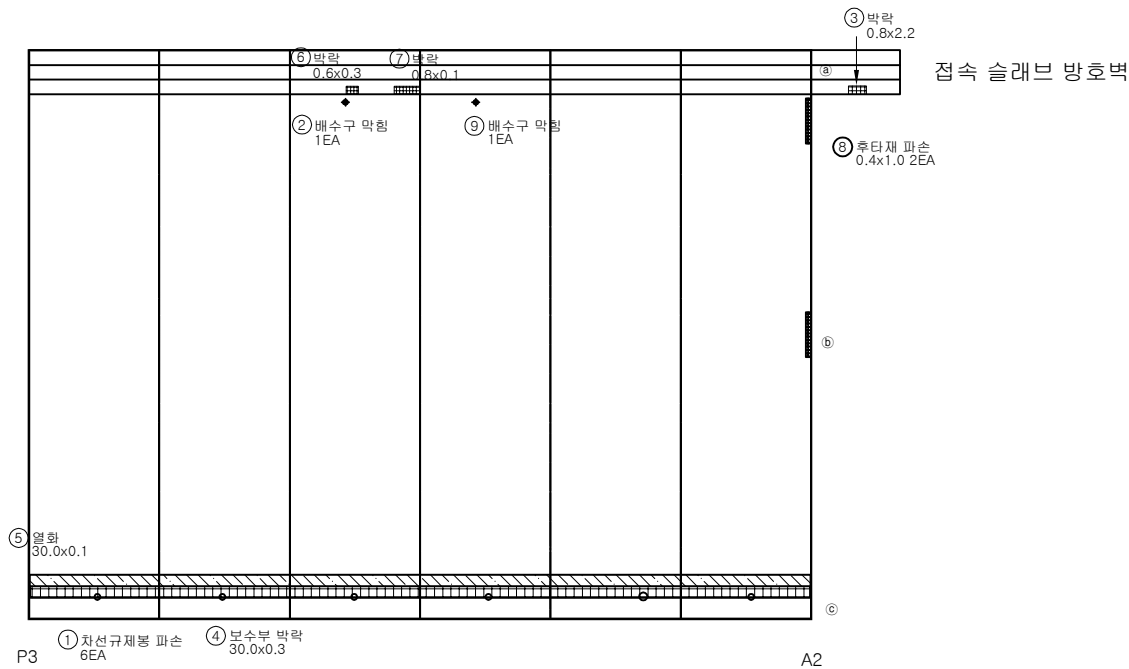
| 공로명 | | 국도46호선 금남IC2교 등 5개소 성능평가용역 | | | |
|---|---|---|---|---|---|
| 공로명 | 차량규제봉 파손 | 차량규제봉 파손 | 신규 손상 : 적색 실선 | | |
| | 이물질 퇴적 | 이물질 퇴적 | | | |
| | 열화, 마모 | 열화, 마모 | | | |

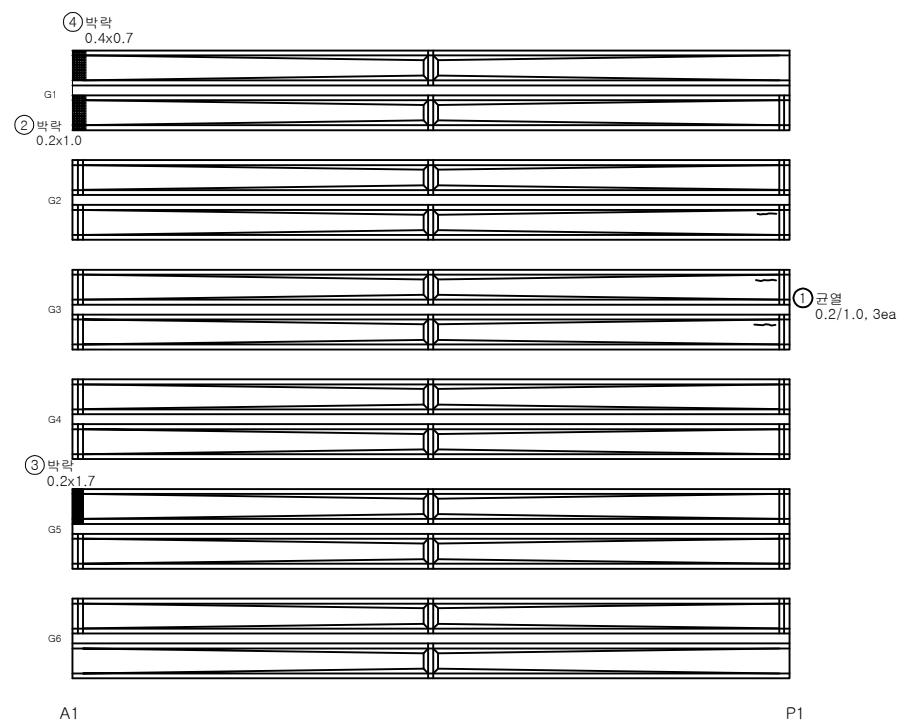
| No. | 신규(N)<br>기준(P) | 손상 내용 | 손상 현황 | | | | | | 손상<br>물량 | 비고 |
|---|---|---|---|---|---|---|---|---|---|---|
| 1 | 기준 | 균열(0.2mm이상) | 0.20 | 1.00 | 3.00 | m | 3 | 3.00 | | |
