## 손상물량표

문수터널  
0.0~20.0m

| 번호 | 선/구 | 부재명 | 손 상 전 황 | 손 상 규 모 | | | | | 비고 |
|---|---|---|---|---|---|---|---|---|---|
| 16 | | | | | | | | | |

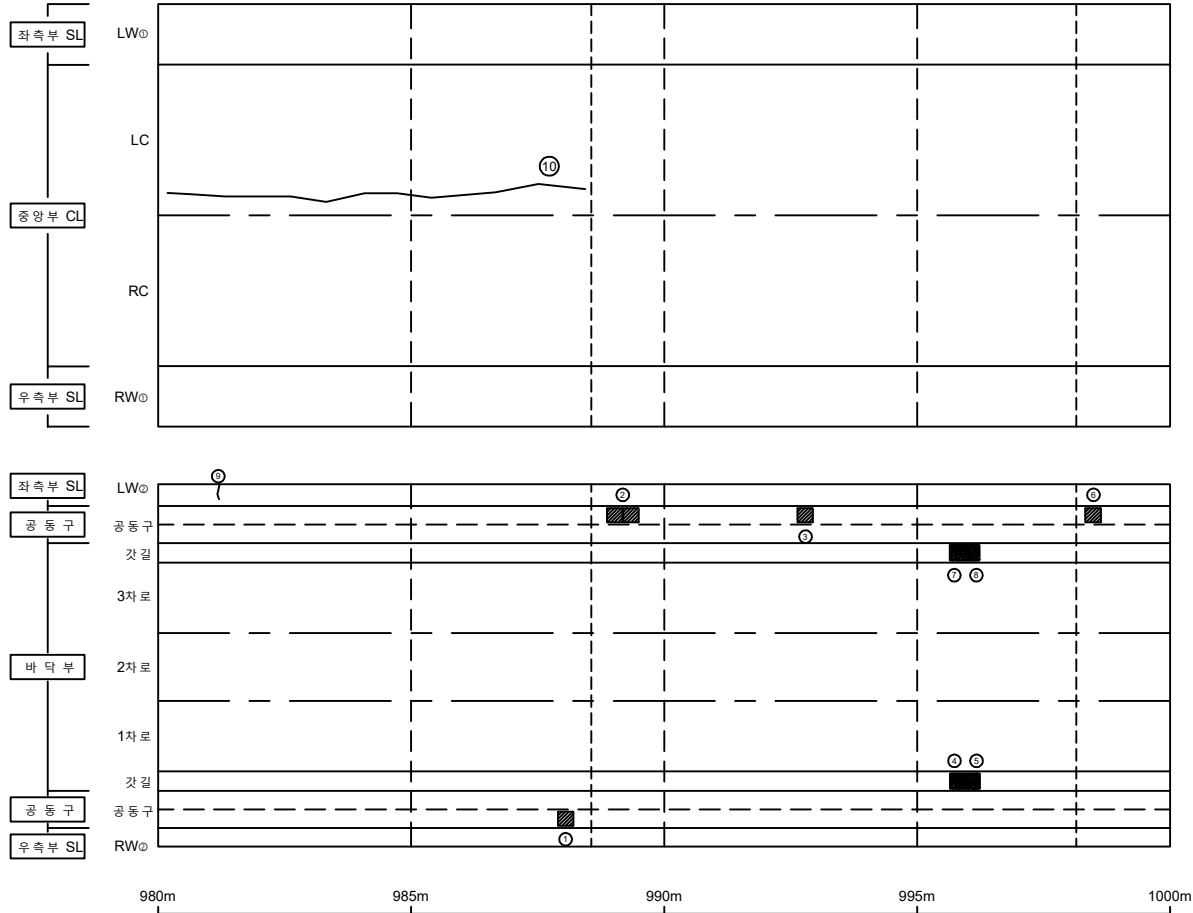
문수터널  
980.0~1,000.0m

| 번호 | 신/구 | 부재명 | 손상현황 | 손상규모 | | | | | | 비고 |
|---|---|---|---|---|---|---|---|---|---|---|
| 5 | 구 | 배수시설 | 그레이팅 부식 | | | | 1 | EA | 1.00 | |
| 8 | 구 | 배수시설 | 그레이팅 부식 | | | | 1 | EA | 1.00 | |
| 9 | 구 | 공동구 | 균열 | 0.2 | 0.2 | | 1 | m | 0.20 | |
| 10 | 신 | 천단부 | 보수부 재균열 | 0.3 | 9.0 | | 1 | m | 9.00 | |

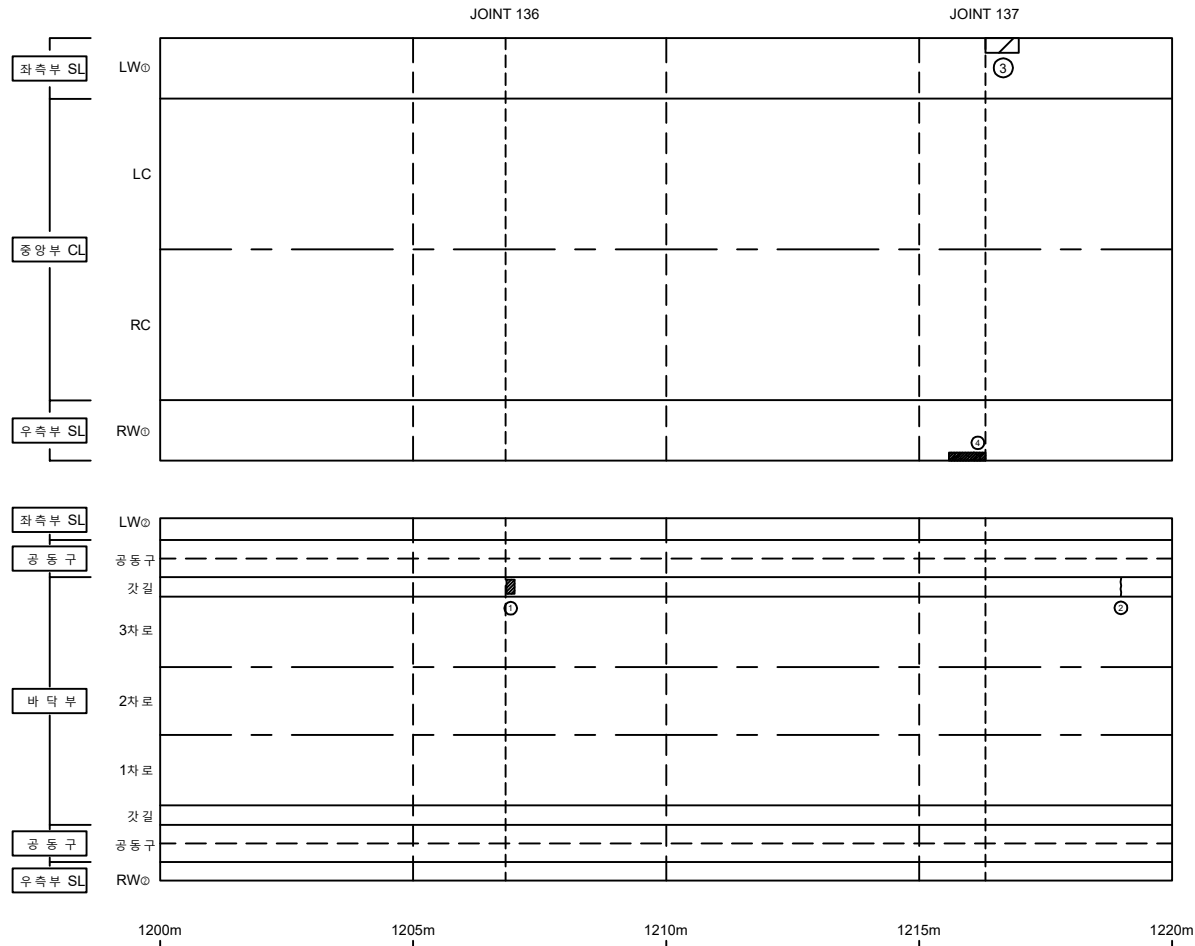
문수터널  
1,200.0~1,220.0m

| 번호 | 선/구 | 부재명 | 손상현황 | 손상규모 | | | | | | 비고 |
|---|---|---|---|---|---|---|---|---|---|---|
| 2 | 구 | 배수시설 | 균열 | 0.2 | 0.6 | | 1 | m | 0.60 | |
| 4 | 구 | 측벽부 | 타일탈락 | | | | 7 | EA | 7.00 | 손상증가 |

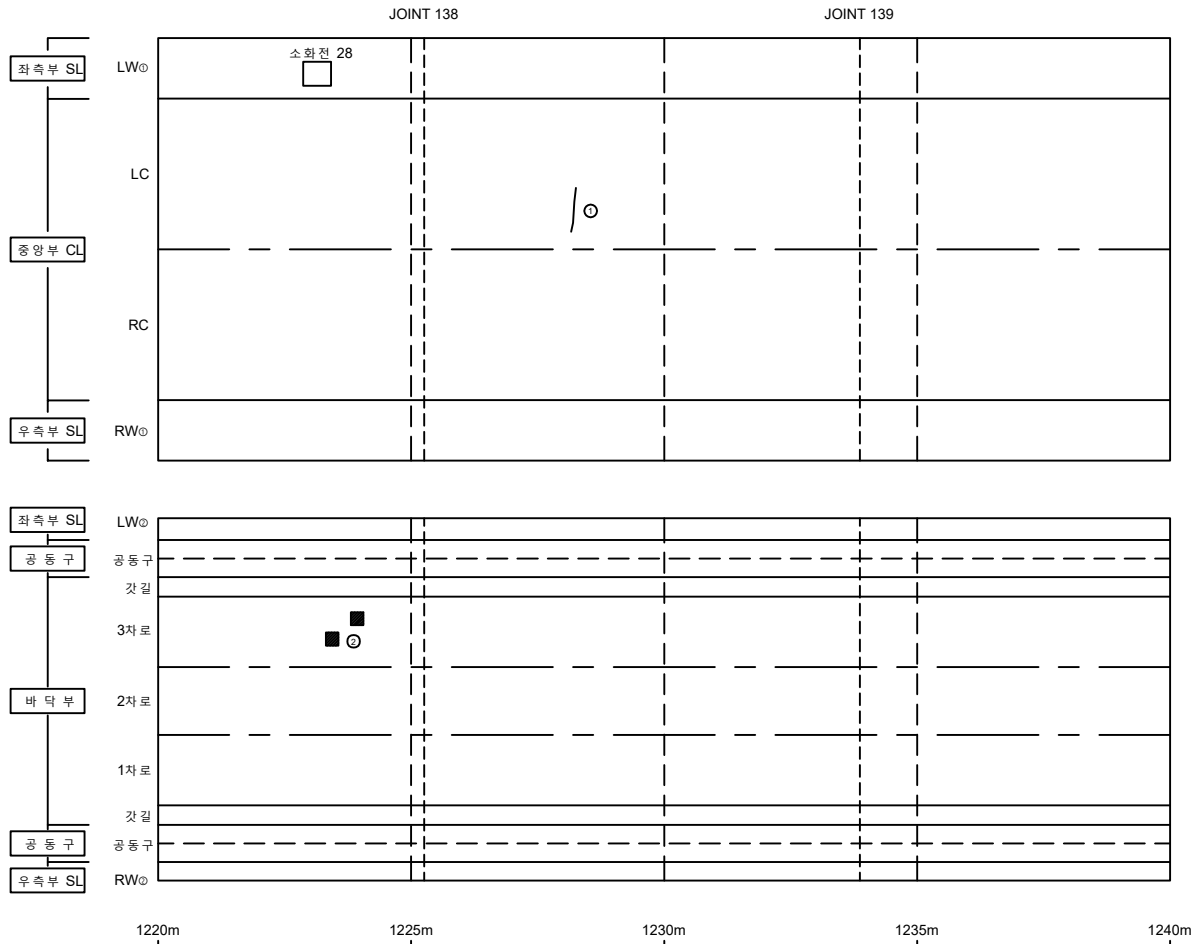
1,220.0~1,240.0m

| 번호 | 선/구 | 부재명 | 손 상 현 황 | 손 상 규 모 | | | | | 비고 |
|---|---|---|---|---|---|---|---|---|---|
| 1 | 구 | 관단부 | 균열 | 0.2 | 1.2 | | 1 | m | 1.20 |

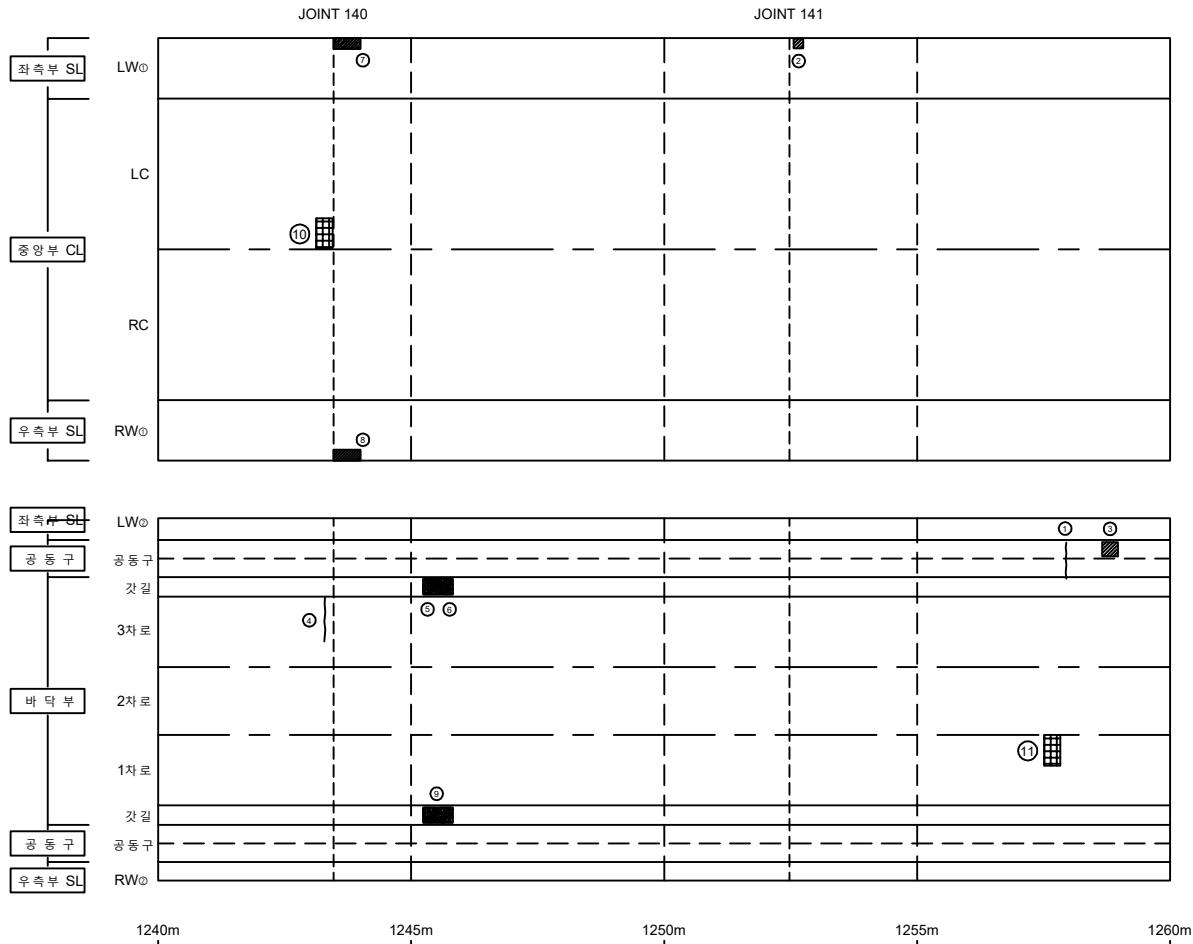
1,240.0~1,260.0m

| 번호 | 선/구 | 부재명 | 손 상 현 황 | 손 상 규 모 | | | | 단위 | 물량 | 비고 |
|---|---|---|---|---|---|---|---|---|---|---|
| 1 | 구 | 공동구 | 균열 | 0.2 | 1.0 | | 1 | m | 1.00 | |
| 2 | 구 | 측벽부 | 타원형 균열 | | | | 1 | EA | 1.00 | |
| 3 | 구 | 공동구 | 타원형 균열 | | | | 1 | EA | 1.00 | |
| 4 | 구 | 보강부 | 보강균열 | 1.0 | 3.5 | | 1 | m | 3.50 | |
| 6 | 구 | 벽수지상 | 그레이팅 부식 | | | | 1 | EA | 1.00 | |
| 7 | 구 | 측벽부 | 타원형 균열 | | | | 5 | EA | 5.00 | |
| 8 | 구 | 측벽부 | 타원형 균열 | | | | 5 | EA | 5.00 | |
| 11 | 구 | 보강부 | 보강 균열 | 0.2 | 1.0 | | 1 | m | 0.20 | |

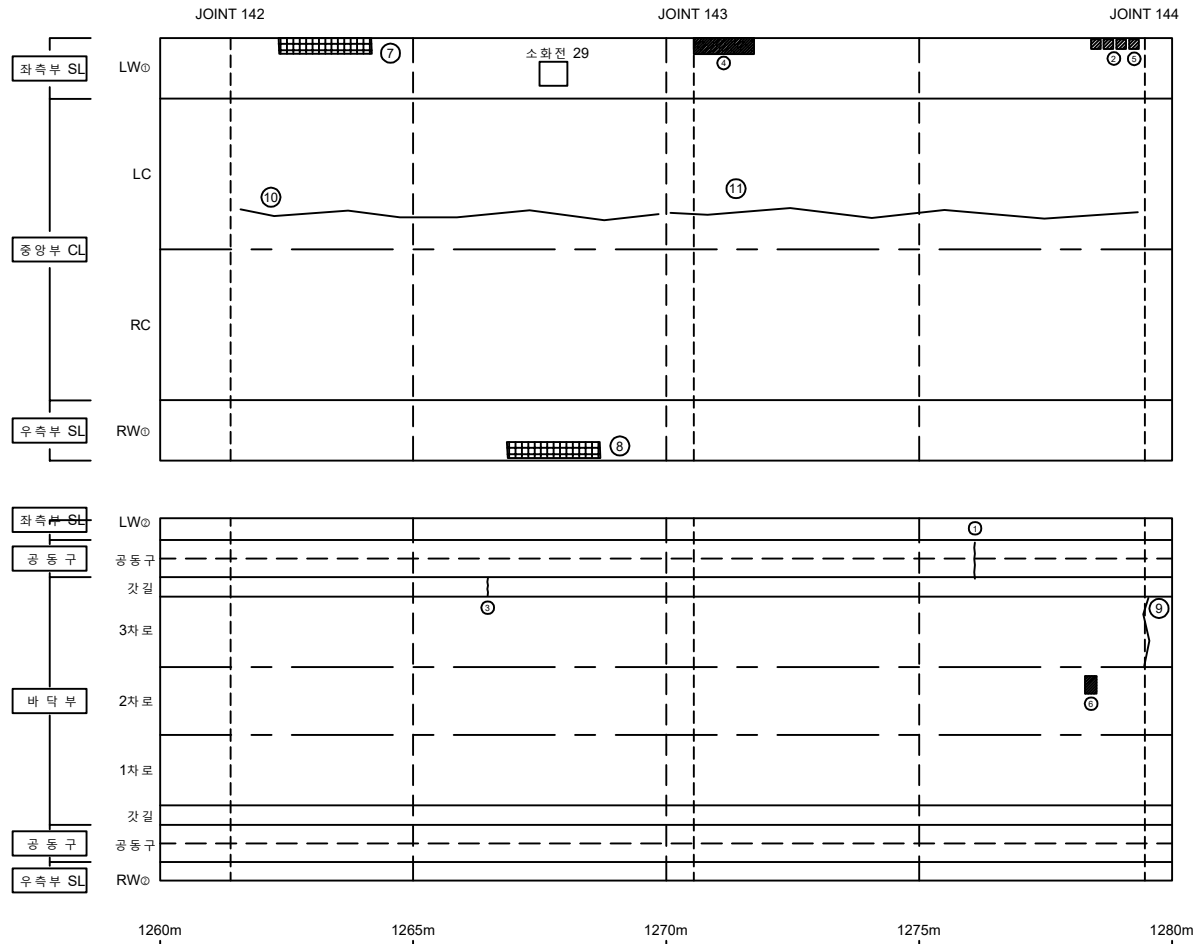
## 문수터널 1,260.0~1,280.0m

| 번호 | 선/구 | 부재명 | 손상현황 | 손상규모 | | | | | 비고 |
|---|---|---|---|---|---|---|---|---|---|
| 1 | 구 | 공동구 | 균열 | 0.2 | 1.0 | | 1 | m | 1.00 |
| 3 | 구 | 보수시설 | 균열 | 0.2 | 0.6 | | 1 | m | 0.60 |
| 9 | 선 | 모장부 | 모장균열 | 1.0 | 3.5 | | 1 | m | 3.50 |
| 10 | 선 | 천단부 | 보수부 재균열 | 0.3 | 9.0 | | 1 | m | 9.00 |
| 11 | 선 | 천단부 | 보수부 재균열 | 0.3 | 9.0 | | 1 | m | 9.00 |

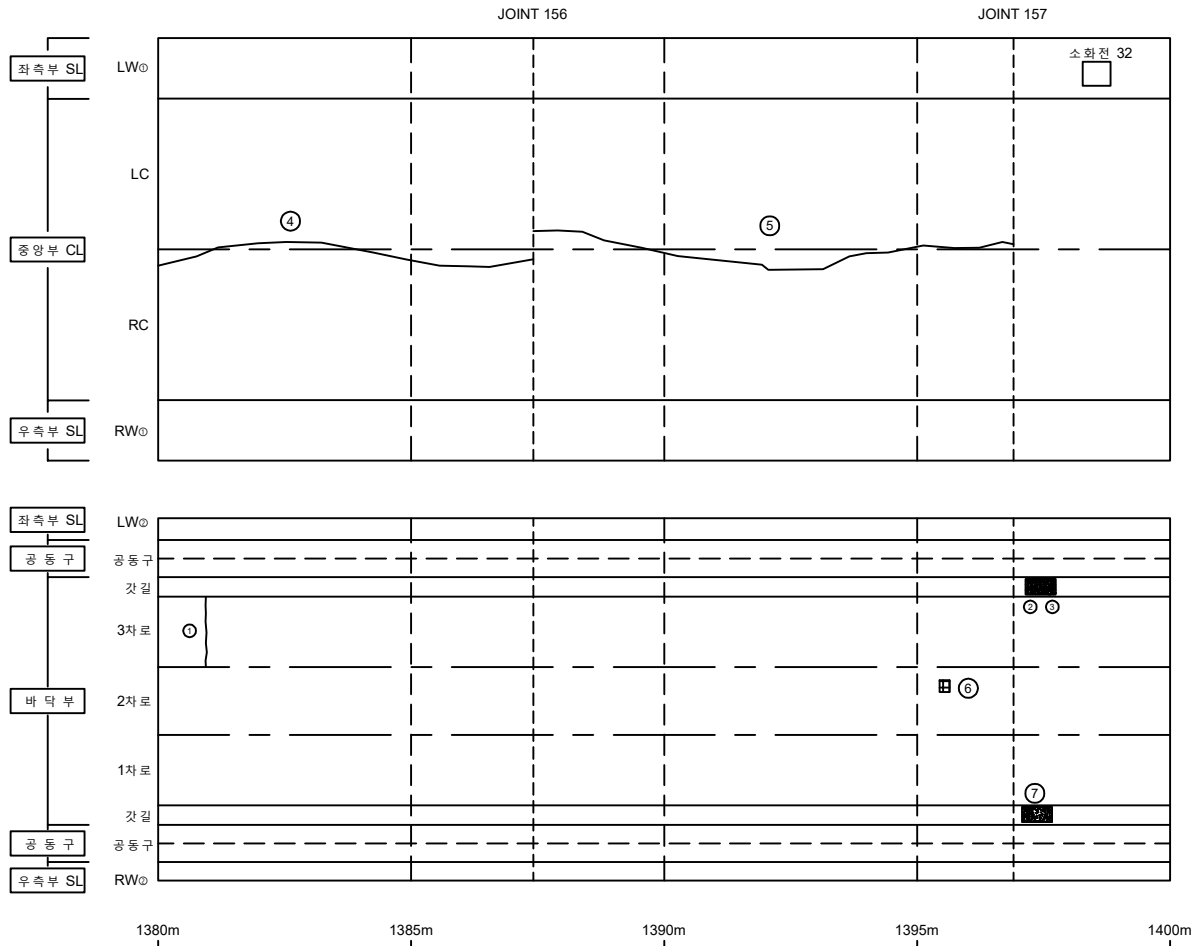
| 문수터널<br>1,380.0~1,400.0m | | | | | | | | | |

| 문수터널<br>1,380.0~1,400.0m | | | | | | | | | |
|---|---|---|---|---|---|---|---|---|---|
| 1 | 구 | 모장부 | 모장균열 | 1.0 | 3.0 | | 1 | m | 3.00 |
| 3 | 구 | 벽수사설 | 그레이팅 부식 | | | | 1 | EA | 1.00 |
| 4 | 구 | 관단부 | 보수부 균열 | 0.3 | 9.0 | | 1 | m | 9.00 |
| 5 | 구 | 관단부 | 보수부 균열 | 0.3 | 9.0 | | 1 | m | 9.00 |

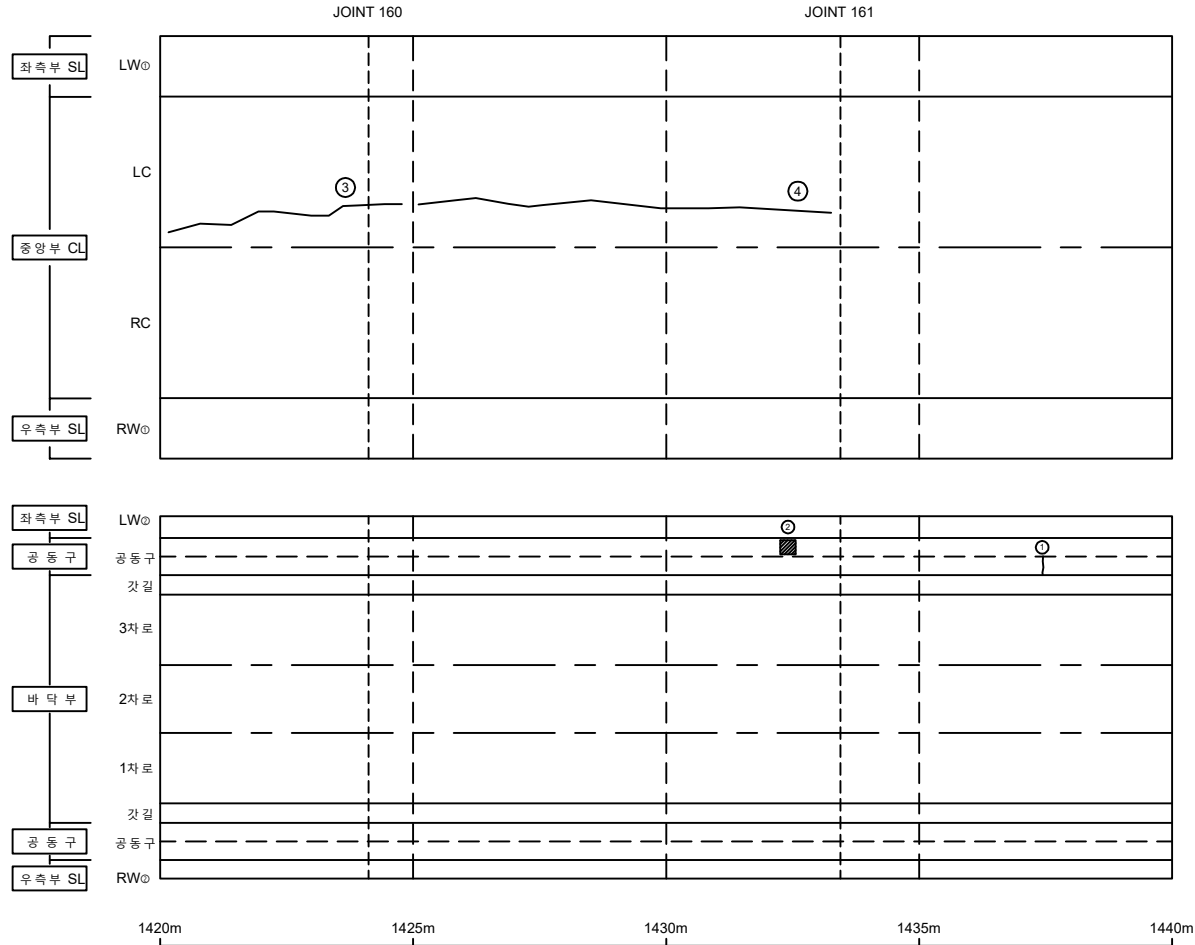
문수터널  
1,420.0~1,440.0m

| 번호 | 선/구 | 부재명 | 손 상 현 황 | 손 상 규 모 | | | | | | 비고 |
|---|---|---|---|---|---|---|---|---|---|---|
| 1 | 구 | 공동구 | 균열 | 0.2 | 1.0 | | 1 | m | 1.00 | |
| 3 | 선 | 전단부 | 보수부 재균열 | 0.3 | 9.0 | | 1 | m | 9.00 | |
| 4 | 선 | 전단부 | 보수부 재균열 | 0.3 | 9.0 | | 1 | m | 9.00 | |

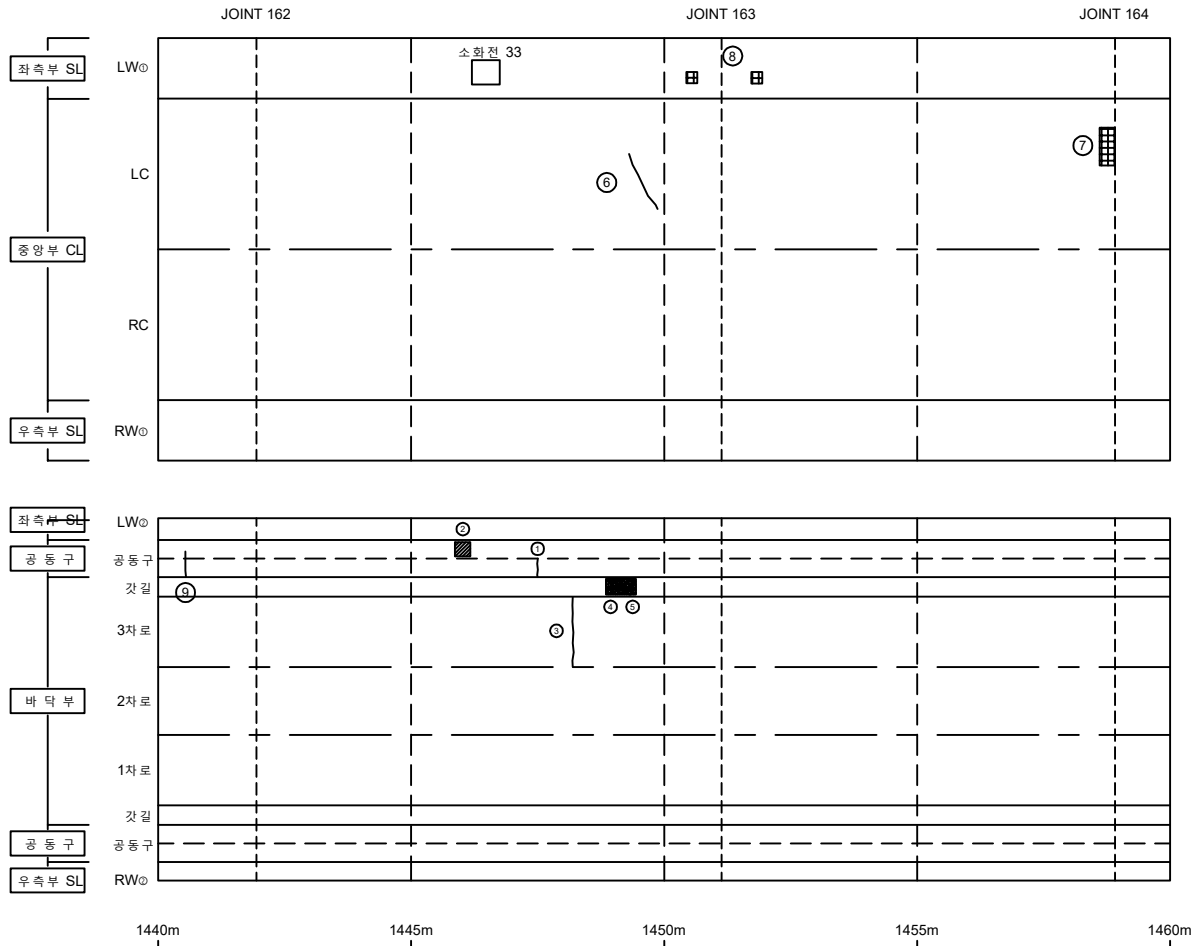
| 문수터널<br>1,440.0~1,460.0m | | | | | | | | | |

| 문수터널<br>1,440.0~1,460.0m | | | | | | | | | |
|---|---|---|---|---|---|---|---|---|---|
| 1 | 구 | 관통구 | 균열 | 0.2 | 1.0 | | 1 | m | 1.00 |
| 3 | 구 | 보강부 | 모관균열 | 1.0 | 3.0 | | 1 | m | 3.00 |
| 5 | 구 | 벽수시점 | 그레아딩 부식 | | | | 1 | EA | 1.00 |
| 9 | 구 | 관통구 | 균열 | 0.2 | 1.0 | | 1 | m | 1.00 |

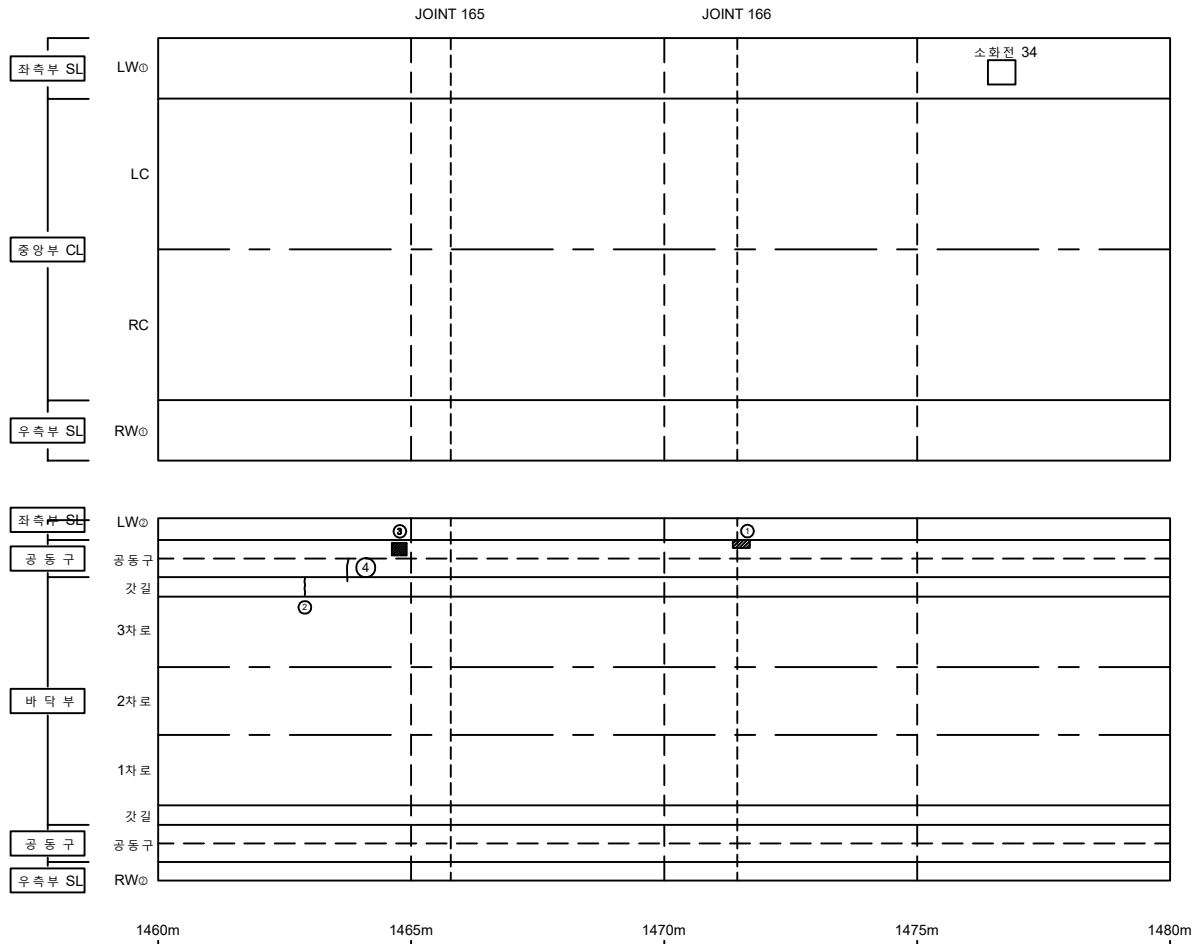
문수터널  
1,460.0~1,480.0m

| 번호 | 선/구 | 부재명 | 손상현황 | 손상규모 | | | | | 비고 |
|---|---|---|---|---|---|---|---|---|---|
| 2 | 구 | 배수시설 | 균열 | 0.2 | 0.6 | 1 | m | m | 0.60 |
| 4 | 구 | 공동구 | 균열 | 0.2 | 1.0 | 1 | m | m | 1.00 |

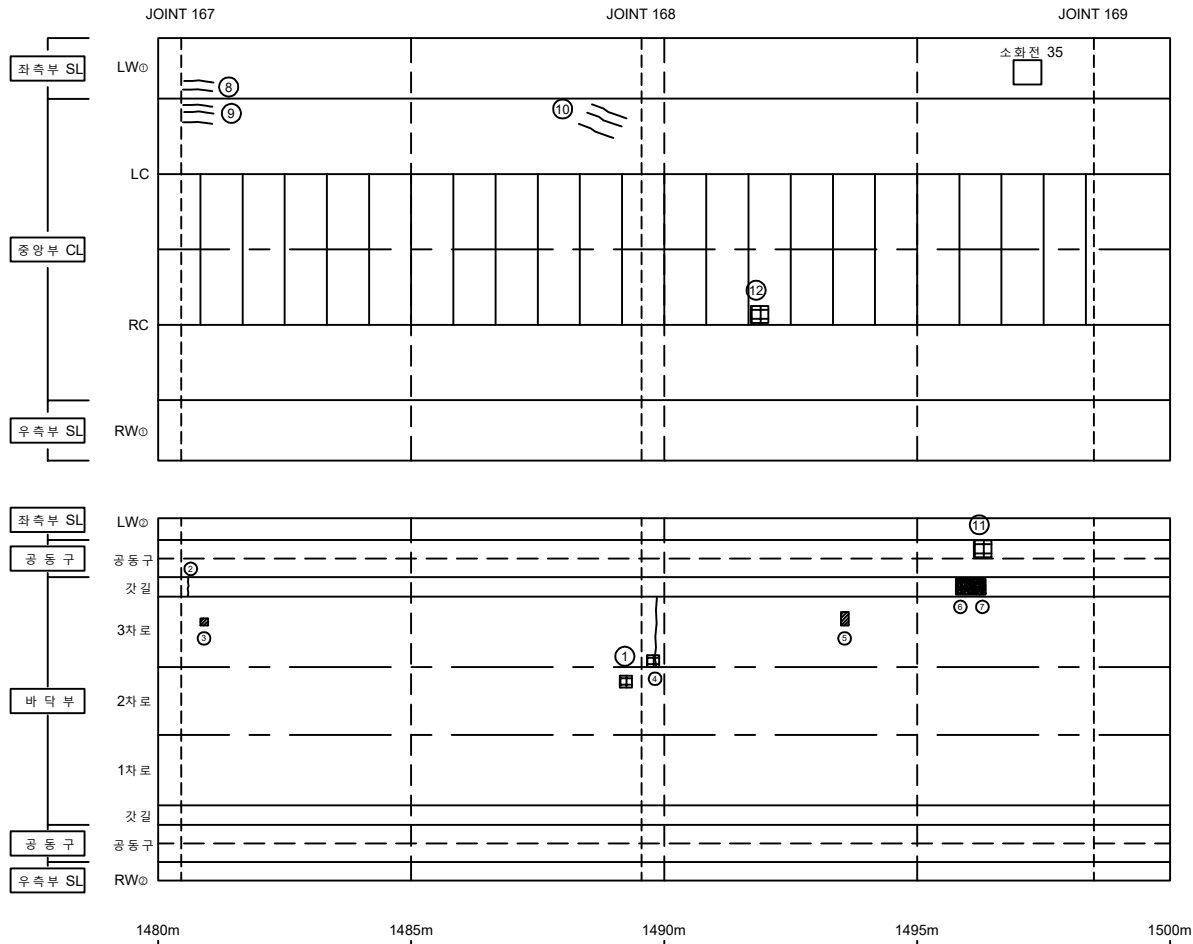
문수터널  
1,480.0~1,500.0m

| 번호 | 선/구 | 부재명 | 손상현황 | 손상규모 | | | | | | 비고 |
|---|---|---|---|---|---|---|---|---|---|---|
| 2 | 구 | 배수시설 | 균열 | 0.2 | 0.6 | 1 | m | m | 0.60 | |
| 4 | 구 | 포장부 | 포장균열 | 1.0 | 3.0 | 1 | m | m | 3.00 | |
| 7 | 구 | 배수시설 | 그레이팅 부식 | | | 1 | EA | EA | 1.00 | |
| 8 | 구 | 측벽부 | 균열 | 0.1 | 1.2 | 2 | m | m | 2.40 | |
| 9 | 구 | 천단부 | 균열 | 0.2 | 1.5 | 3 | m | m | 4.50 | |
| 10 | 구 | 천단부 | 균열 | 0.2 | 1.5 | 3 | m | m | 4.50 | |
