고래진1교(부산) 교면포장 S1

| 용역명 | | 2024년 부산울산선 구조물 정밀안전진단 및 성능평가 용역 | | | |

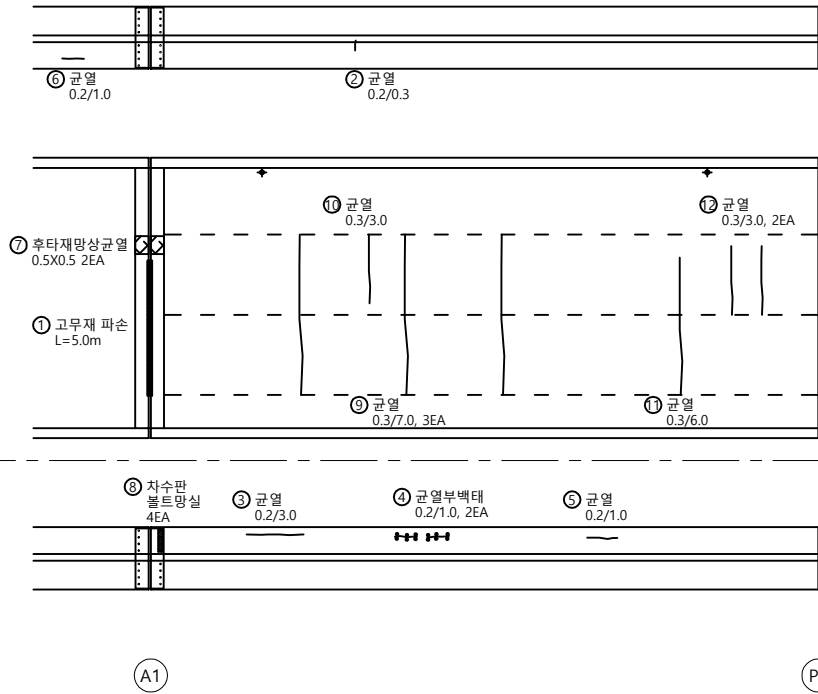
| 교면포장 | | | | | | | | | |
|---|---|---|---|---|---|---|---|---|---|
| 1 | 구 | 신축이음 | 고무재 파손 | | 5.0 | | 1 | m | 5.00 |
| 2 | 구 | 방호벽 | 균열 | 0.2 | 0.3 | | 1 | m | 0.30 |
| 3 | 구 | 방호벽 | 균열 | 0.2 | 3.0 | | 1 | m | 3.00 |
| 4 | 신 | 방호벽 | 균열부백태 | 0.2 | 1.0 | | 2 | m | 2.00 |
| 5 | 구 | 방호벽 | 균열 | 0.2 | 1.0 | | 1 | m | 1.00 |
| 6 | 구 | 방호벽 | 균열 | 0.2 | 1.0 | | 1 | m | 1.00 |
| 7 | 신 | 신축이음 | 후타재 망상균열 | 0.1 | 0.5 | 0.5 | 2 | m <sup>2</sup> | 0.50 |
| 8 | 구 | 신축이음 | 차수판 볼트망상 | | | | 4 | EA | 4.00 |
| 9 | 구 | 교면포장 | 포장균열 | 0.3 | 7.0 | | 3 | m | 21.00 |
| 10 | 구 | 교면포장 | 포장균열 | 0.3 | 3.0 | | 1 | m | 3.00 |
| 11 | 구 | 교면포장 | 포장균열 | 0.3 | 6.0 | | 1 | m | 6.00 |
| 12 | 구 | 교면포장 | 포장균열 | 0.3 | 3.0 | | 2 | m | 6.00 |

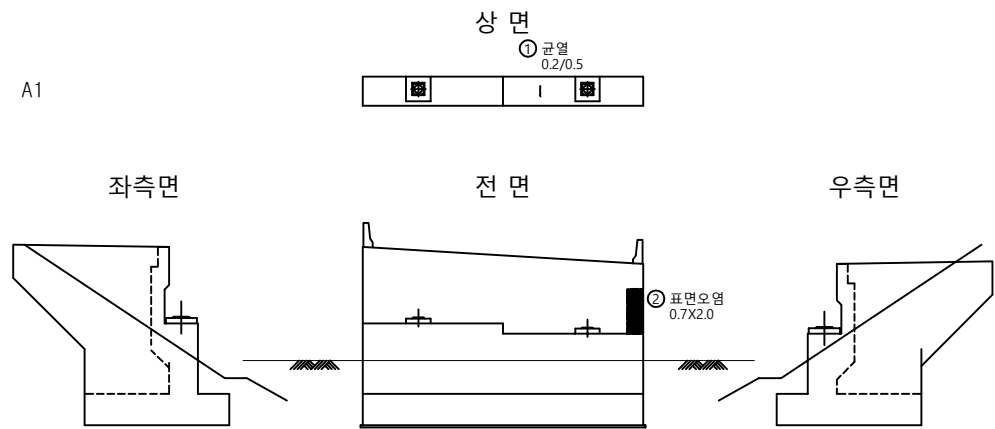
고래진1교(부산) 교대 A1, A2

| 교대 | | | | | | | | | |
|---|---|---|---|---|---|---|---|---|---|
| 1 | 구 | 교좌면 | 균열(0.3mm내만) | 0.2 | 0.5 | | 1 | m | 0.50 |
| 5 | 구 | 옹벽 | 균열 | 0.1 | 1.0 | | 1 | m | 1.00 |
| 6 | 구 | 옹벽 | 균열 | 0.1 | 0.5 | | 1 | m | 0.50 |
| 8 | 구 | 신축이음 | 해부누수 | | 1.0 | | 2 | m | 2.00 |
| 10 | 신 | 신축이음 | 해부누수 | | 0.5 | | 2 | m | 1.00 |

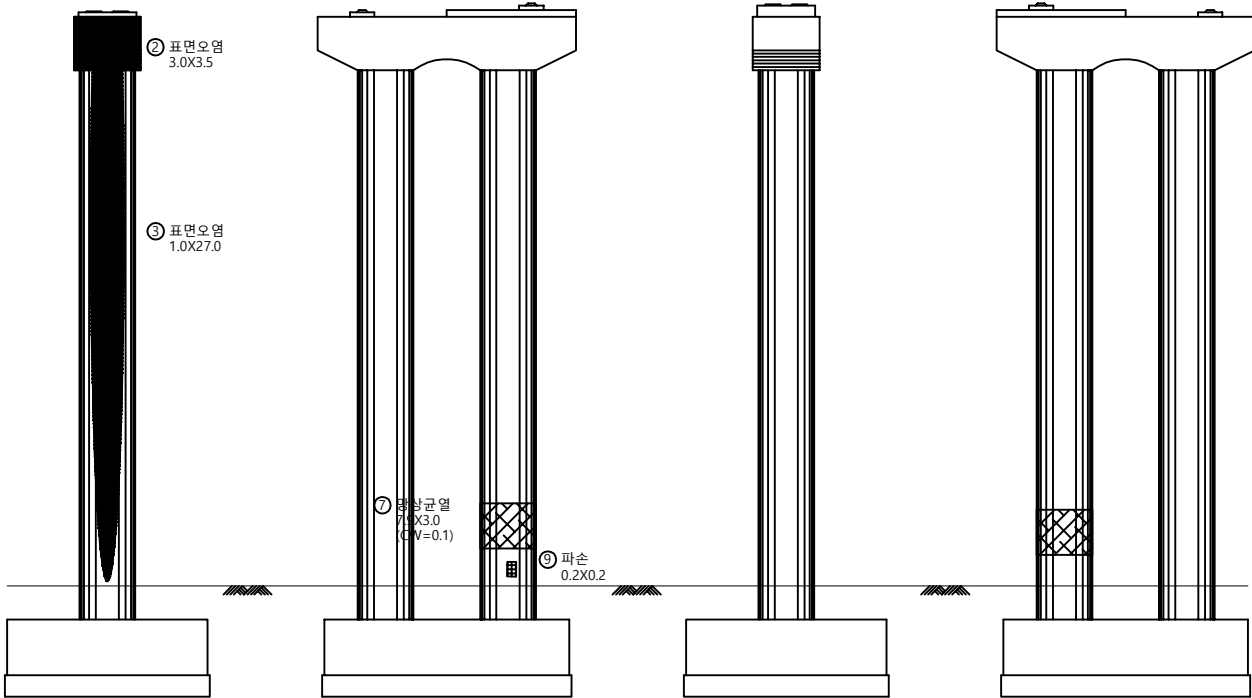
고래진1교(부산) 교각 P3

| 교각 | | | | | | | | | |
|---|---|---|---|---|---|---|---|---|---|
| 1 | 구 | 교량받침 | 반침콘크리트균열 | 0.2 | 1.5 | | 2 | m | 3.00 |
| 4 | 구 | 교량받침 | 반침콘크리트균열 | 0.2 | 0.7 | | 1 | m | 0.70 |
| 5 | 구 | 교량받침 | 반침콘크리트균열 | 0.2 | 1.0 | | 1 | m | 1.00 |
| 6 | 구 | 교량받침 | 반침콘크리트균열 | 0.2 | 0.6 | | 2 | m | 1.20 |
| 7 | 신 | 가동부 | 망상균열 | 0.1 | 7.9 | 3.0 | 1 | ㎡ | 23.70 |
| 8 | 구 | 교량받침 | 반침콘크리트균열 | 0.1 | 0.2 | | 4 | m | 0.80 |

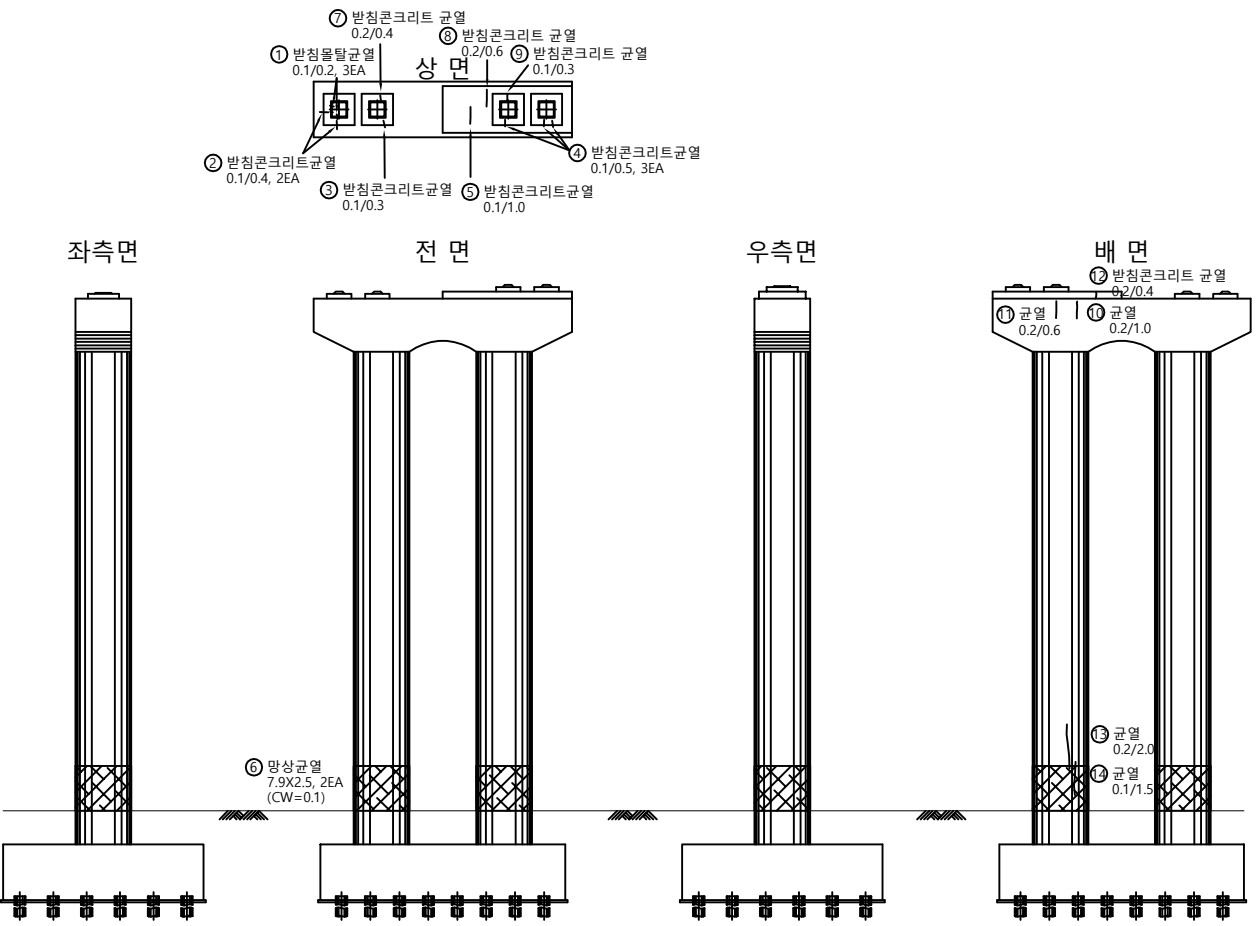
| 교각 | | | | | | | | | |
|---|---|---|---|---|---|---|---|---|---|
| 1 | 구 | 교량받침 | 반침콘크리트 균열 | 0.1 | 0.2 | | 3 | m | 0.60 |
| 2 | 구 | 교량받침 | 반침콘크리트 균열 | 0.1 | 0.4 | | 2 | m | 0.80 |
| 3 | 구 | 교량받침 | 반침콘크리트 균열 | 0.1 | 0.3 | | 1 | m | 0.30 |
| 4 | 구 | 교량받침 | 반침콘크리트 균열 | 0.1 | 0.5 | | 3 | m | 1.50 |
| 5 | 구 | 교량받침 | 반침콘크리트 균열 | 0.1 | 1.0 | | 1 | m | 1.00 |
| 6 | 구 | 가동부 | 망상균열 | 0.1 | 7.9 | 2.5 | 2 | m | 39.50 |
| 7 | 구 | 교량받침 | 반침콘크리트 균열 | 0.2 | 0.4 | | 1 | m | 0.40 |
| 8 | 구 | 교량받침 | 반침콘크리트 균열 | 0.2 | 0.6 | | 1 | m | 0.60 |
| 9 | 구 | 교량받침 | 반침콘크리트 균열 | 0.1 | 0.3 | | 1 | m | 0.30 |
| 10 | 구 | 코핑부 | 균열 | 0.2 | 1.0 | | 1 | m | 1.00 |
| 11 | 구 | 코핑부 | 균열 | 0.2 | 0.6 | | 1 | m | 0.60 |
| 12 | 신 | 교량받침 | 반침콘크리트 균열 | 0.2 | 0.4 | | 1 | m | 0.40 |
| 13 | 신 | 가동부 | 균열 | 0.2 | 2.0 | | 1 | m | 2.00 |
| 14 | 신 | 가동부 | 균열 | 0.1 | 1.5 | | 1 | m | 1.50 |

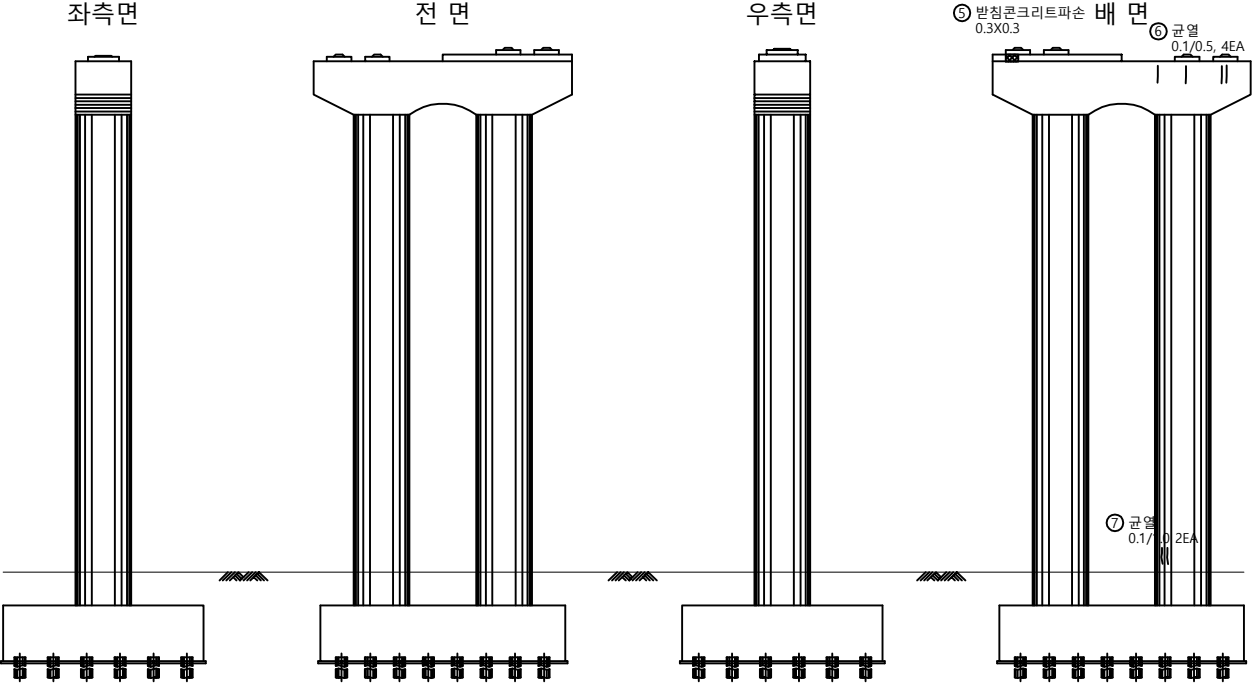
| 교각 | | | | | | | | | |
|---|---|---|---|---|---|---|---|---|---|
| 6 | 구 | 교량부 | 균열 | 0.1 | 0.5 | | 4 | m | 2.00 |
