## 고래진2교(울산) 교면포장 S1

2024년 부산울산선 구조물 정밀안전진단 및 성능평가 용역

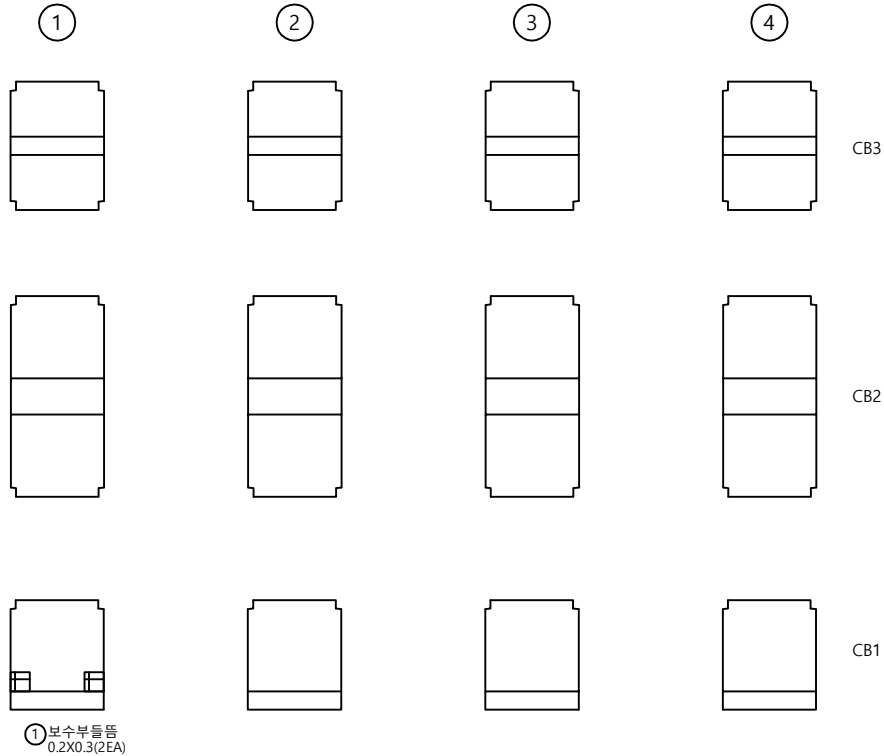
고래진2교(울산) 가로보 S3

| 가로보 | | | | | | | | | |
|---|---|---|---|---|---|---|---|---|---|
| 1 | 신 | 가로보 | 균열(0.3mm이하) | 0.2 | 0.5 | | 1 | m | 0.50 |
