고래진2교(부산) 교면포장 S1

손상물량표

2024년 부산울산선 구조물 정밀안전진단 및 성능평가 용역

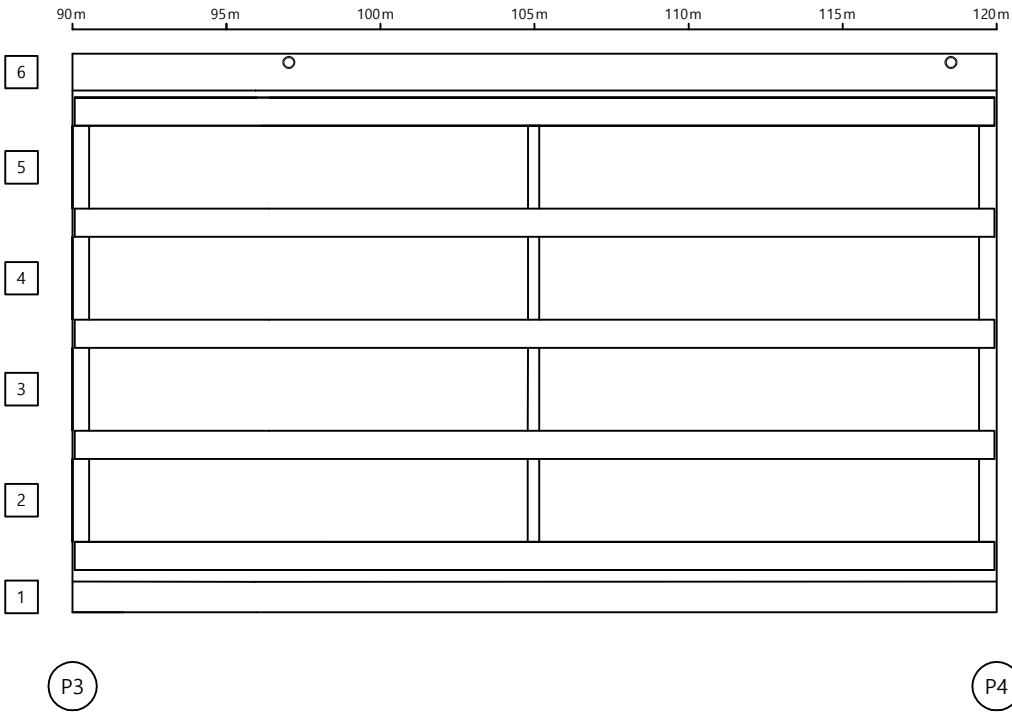
S4

| 면적 | 신/구 | 부재명 | 손 상 현 황 | 손 상 규 모 | | | | | | 비고 |
|---|---|---|---|---|---|---|---|---|---|---|
| 1 | 구 | 바닥판 | 균열(0.3mm미만) | 0.1 | 0.5 | | 1 | m | 0.50 | |

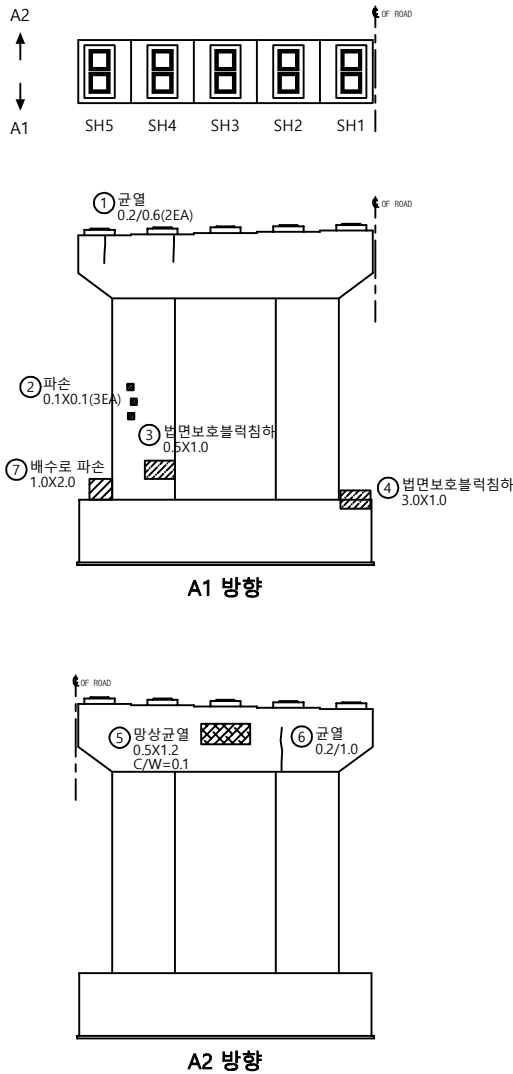
| 번호 | 선/구 | 부재명 | 손 상 현 황 | 손 상 규 모 | | | | | 비고 |
|---|---|---|---|---|---|---|---|---|---|
| 1 | 구 | 교각 | 균열 (0.3mm미만) | 0.2 | 0.6 | | 2 | m | 1.20 |
| 5 | 구 | 교각 | 망상균열 | 0.2 | 0.5 | 1.2 | 1 | m | 0.60 |
| 6 | 구 | 교각 | 균열 (0.3mm미만) | 0.2 | 1.0 | | 1 | m | 1.00 |

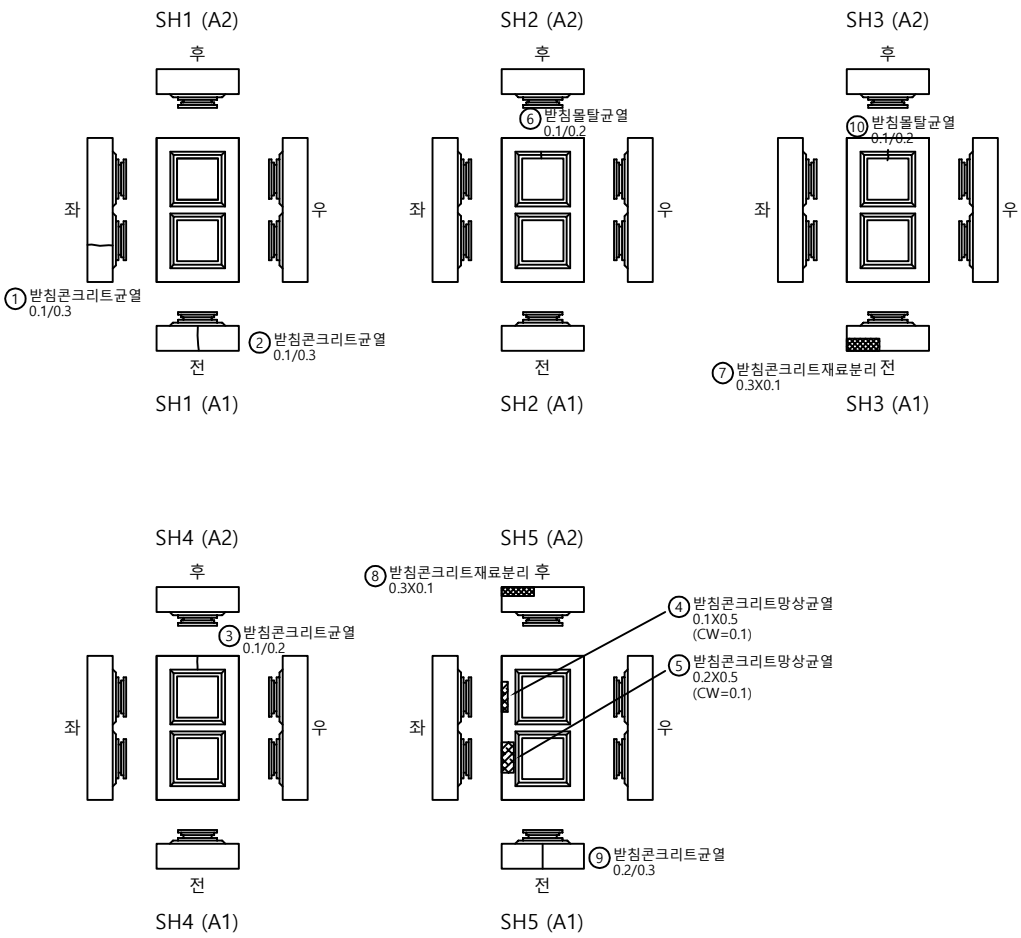
| 번호 | 선/구 | 부재명 | 손 상 현 황 | 손 상 규 모 | | | | | | 비고 |
|---|---|---|---|---|---|---|---|---|---|---|
| 1 | 구 | 교량받침 | 균열(0.3mm미만) | 0.1 | 0.3 | | 1 | m | 0.30 | 콘크리트 |
| 2 | 구 | 교량받침 | 균열(0.3mm미만) | 0.1 | 0.3 | | 1 | m | 0.30 | 콘크리트 |
| 3 | 구 | 교량받침 | 균열(0.3mm미만) | 0.1 | 0.2 | | 1 | m | 0.20 | 콘크리트 |
| 4 | 구 | 교량받침 | 망상균열 | 0.1 | 0.1 | 0.5 | 1 | m <sup>2</sup> | 0.05 | 콘크리트 |
| 5 | 구 | 교량받침 | 망상균열 | 0.1 | 0.2 | 0.5 | 1 | m <sup>2</sup> | 0.10 | 콘크리트 |
| 6 | 구 | 교량받침 | 균열(0.3mm미만) | 0.1 | 0.2 | | 1 | m | 0.20 | 물탈 |
| 9 | 구 | 교량받침 | 균열(0.3mm미만) | 0.2 | 0.3 | | 1 | m | 0.30 | 콘크리트 |
| 10 | 신 | 교량받침 | 균열(0.3mm미만) | 0.1 | 0.2 | | 1 | m | 0.20 | 물탈 |
