당사천교(부산) 교면포장 S1

2024년 부산울산선 구조물 정밀안전진단 및 성능평가 용역

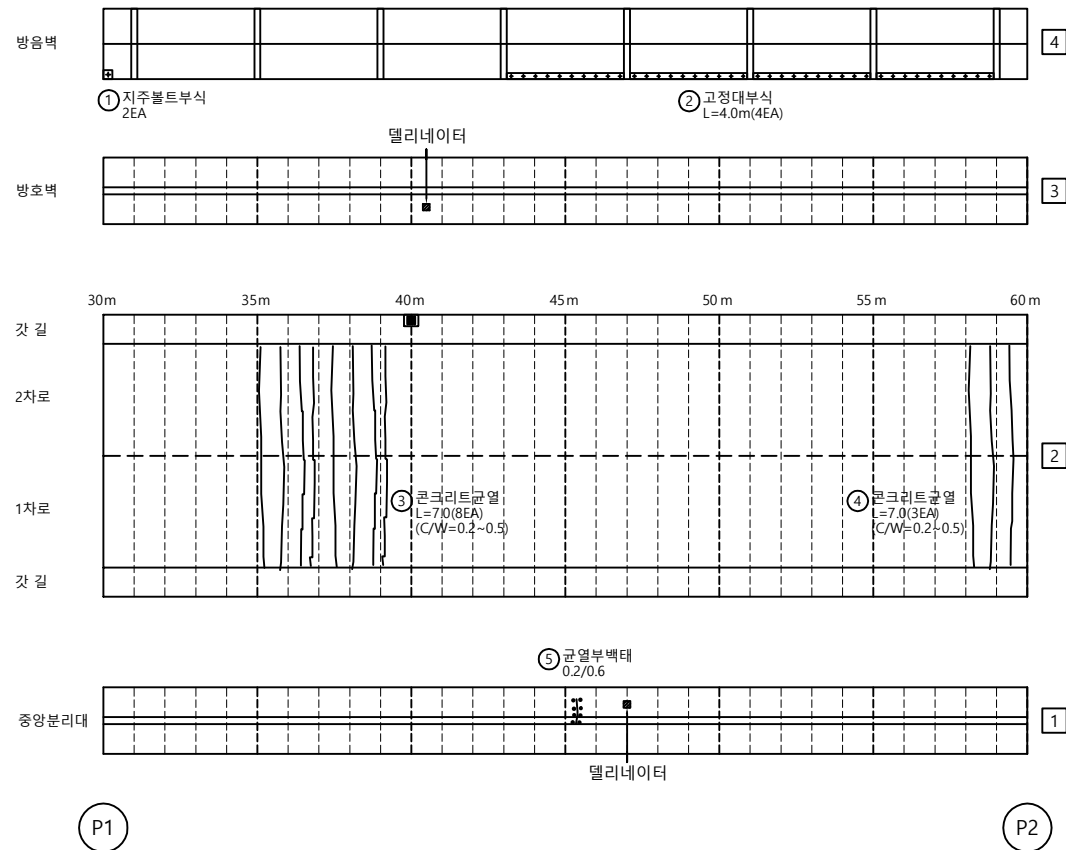
## 교면포장

| 교면포장 S3 | | | | | | | | | | |
|---|---|---|---|---|---|---|---|---|---|---|
| 1 | 구 | 방호벽 | 지주볼트 부식 | | | | 2 | EA | 2.00 | |
| 2 | 구 | 방호벽 | 지주볼트 부식 | | | | 1 | EA | 1.00 | |
| 3 | 구 | 방호벽 | 고정대 부식 | | 4.0 | | 1 | m | 4.00 | |
| 4 | 구 | 방호벽 | 고정대 부식 | | 1.0 | | 1 | m | 1.00 | |
| 5 | 구 | 방호벽 | 지주볼트 부식 | | | | 2 | EA | 2.00 | |
| 6 | 구 | 방호벽 | 지주볼트 부식 | | | | 1 | EA | 1.00 | |
| 7 | 구 | 교면포장 | 포장균열 | 0.5 | 7.0 | | 5 | m | 35.00 | |
| 8 | 구 | 방호벽 | 균열부백태 | 0.2 | 0.7 | | 2 | m | 1.40 | |
| 9 | 신 | 방호벽 | 고정대 부식 | | 4.0 | | 1 | m | 4.00 | |
| 10 | 신 | 교면포장 | 포장균열 | 0.5 | 7.0 | | 3 | m | 21.00 | |
