내리천교(부산) 교면포장 S1

2024년 부산울산선 구조물 정밀안전진단 및 성능평가 용역

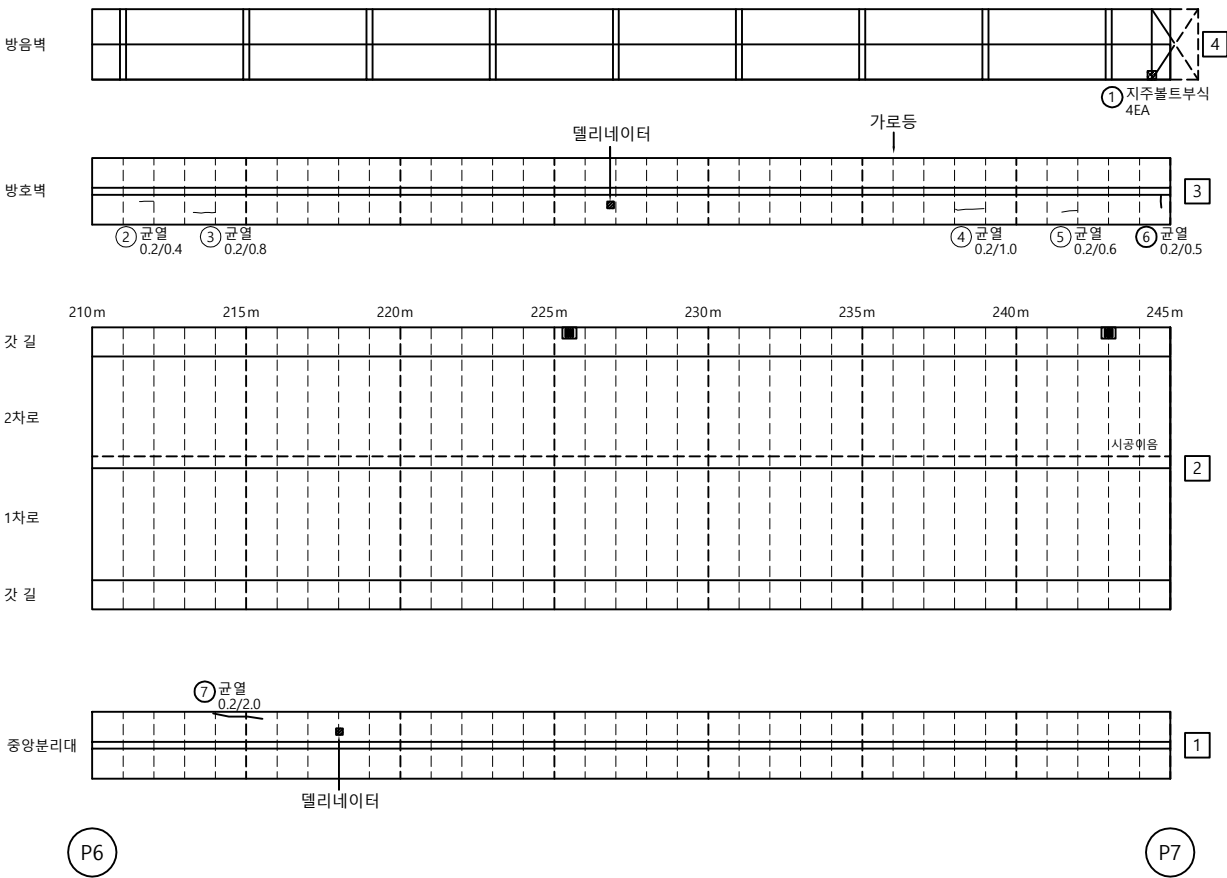
| 번호 | 선/구 | 부재명 | 손 상 현 황 | 손 상 규 모 | | | | | | 비고 |
|---|---|---|---|---|---|---|---|---|---|---|
| 1 | 구 | 방호벽 | 균열 | 0.2 | 0.8 | | 1 | m | 0.80 | |
| 2 | 구 | 방호벽 | 균열 | 0.2 | 0.6 | | 1 | m | 0.60 | |
| 3 | 구 | 방호벽 | 균열 | 0.2 | 1.0 | | 1 | m | 1.00 | |
| 4 | 구 | 방호벽 | 지주볼트 부식 | | | | 2 | EA | 2.00 | |

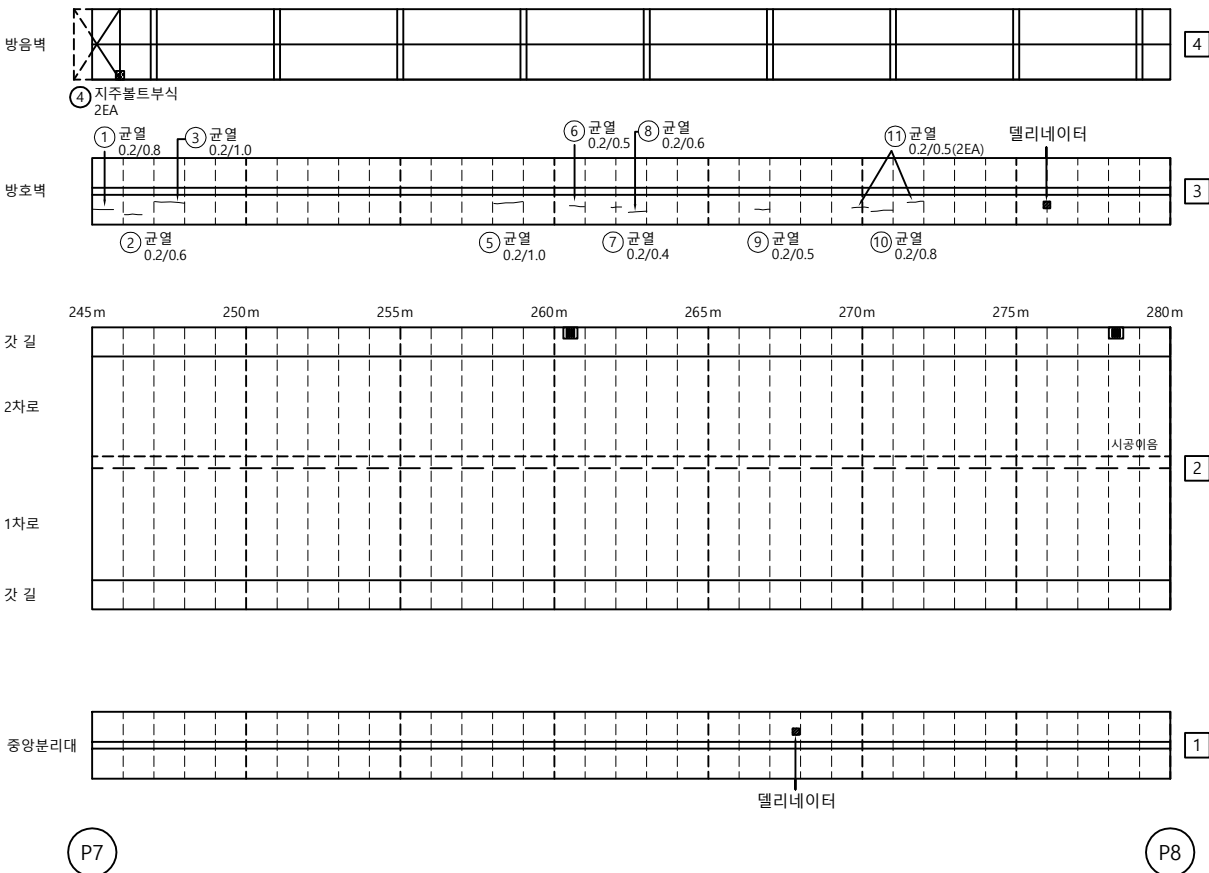
| 교면포장 | | | | | | | | | | |
|---|---|---|---|---|---|---|---|---|---|---|
| 1 | 구 | 방호벽 | 균열 | 0.2 | 0.6 | | 1 | m | 0.60 | |
| 2 | 구 | 방호벽 | 균열 | 0.2 | 1.5 | | 1 | m | 1.50 | |
| 6 | 구 | 방호벽 | 균열 | 0.2 | 2.5 | | 1 | m | 2.50 | |
| 7 | 구 | 방호벽 | 지주볼트 부식 | | | | 4 | EA | 4.00 | |

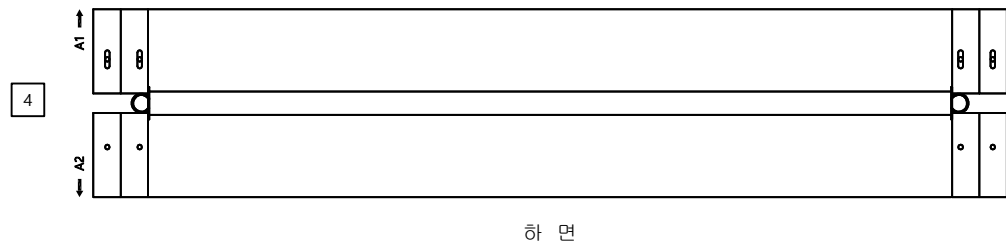
| 번호 | 선/구 | 부재명 | 손 상 현 황 | 손 상 규 모 | | | | | 비고 |
|---|---|---|---|---|---|---|---|---|---|
| 1 | 구 | 신축이음 | 본체부식 | | 3.0 | | 1 | m | 3.00 |

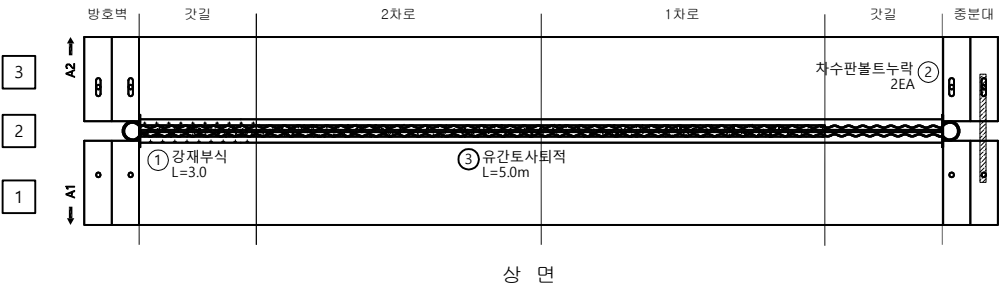
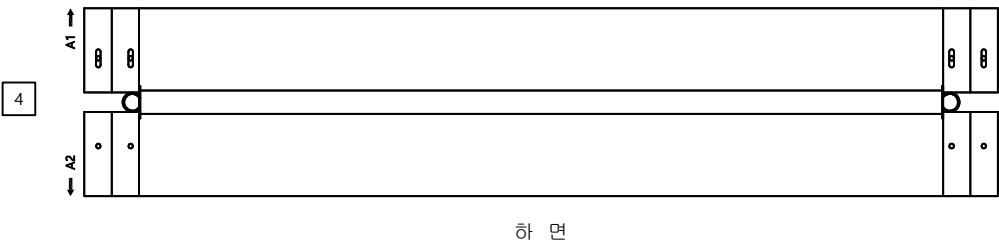
| 신축이음 | | | | | | | | | |
|---|---|---|---|---|---|---|---|---|---|
| P6 | | | | | | | | | |

| 신축이음 | | | | | | | | | |
|---|---|---|---|---|---|---|---|---|---|
| 2 | 구 | 신축이음 | 본체부식 | | 3.0 | | 1 | m | 3.00 |

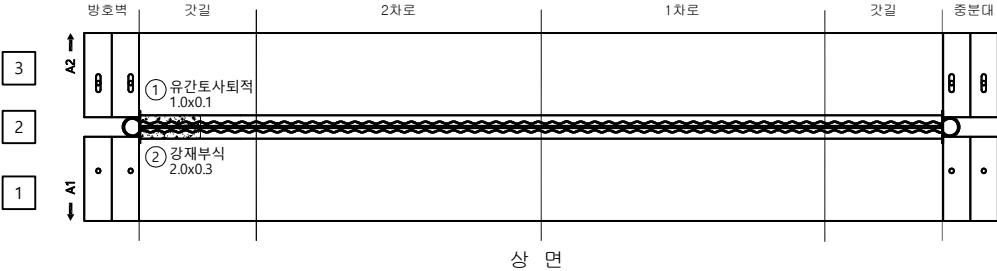
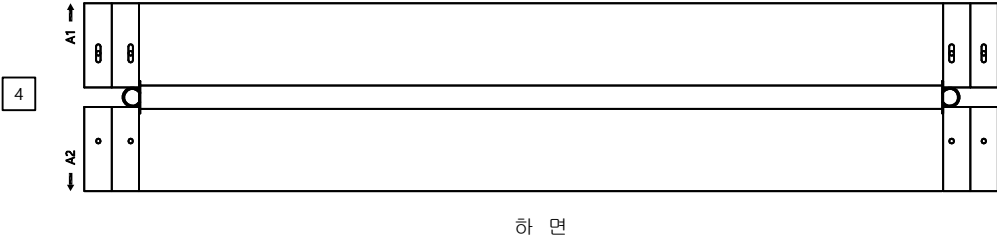
| 신축이음 | | | | | | | | | |
|---|---|---|---|---|---|---|---|---|---|
| 2 | 구 | 신축이음 | 본재부식 | 0.1 | 0.3 | 1 | m | 0.03 | |

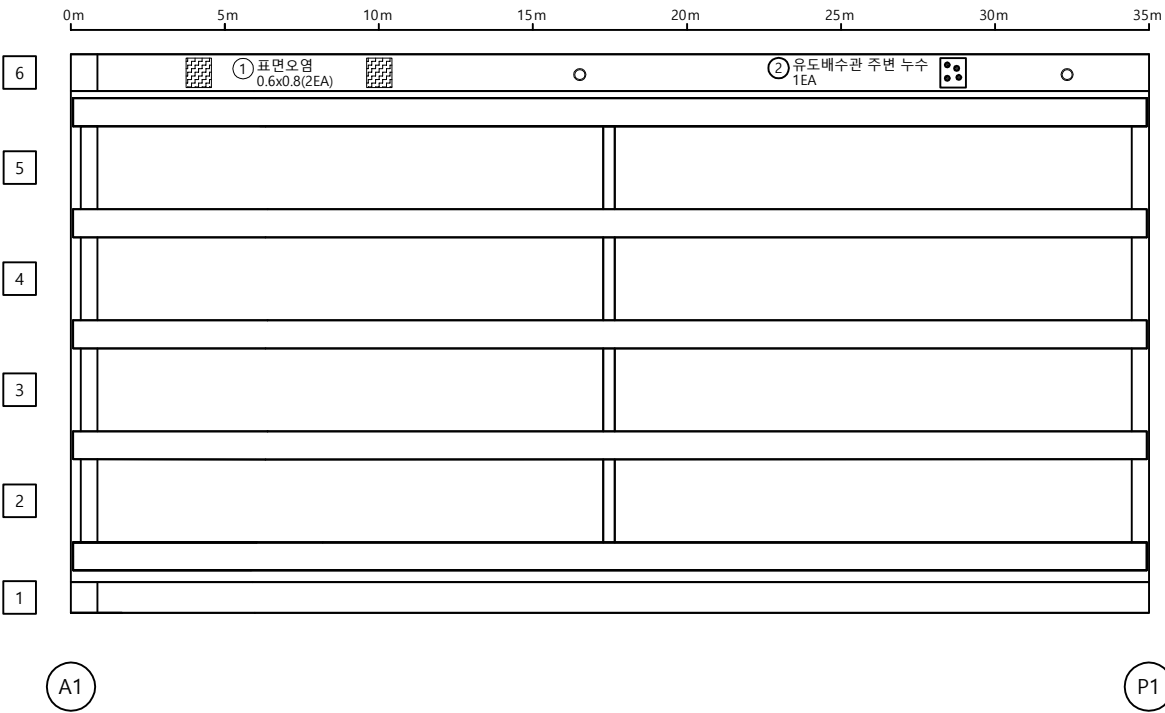
| 번호 | 선/구 | 부재명 | 손상현황 | 손상규모 | | | | | | 비고 |
|---|---|---|---|---|---|---|---|---|---|---|
| 2 | 구 | 배수시설 | 유도배수관 주변 누수 | | | | 1 | EA | 1.00 | |

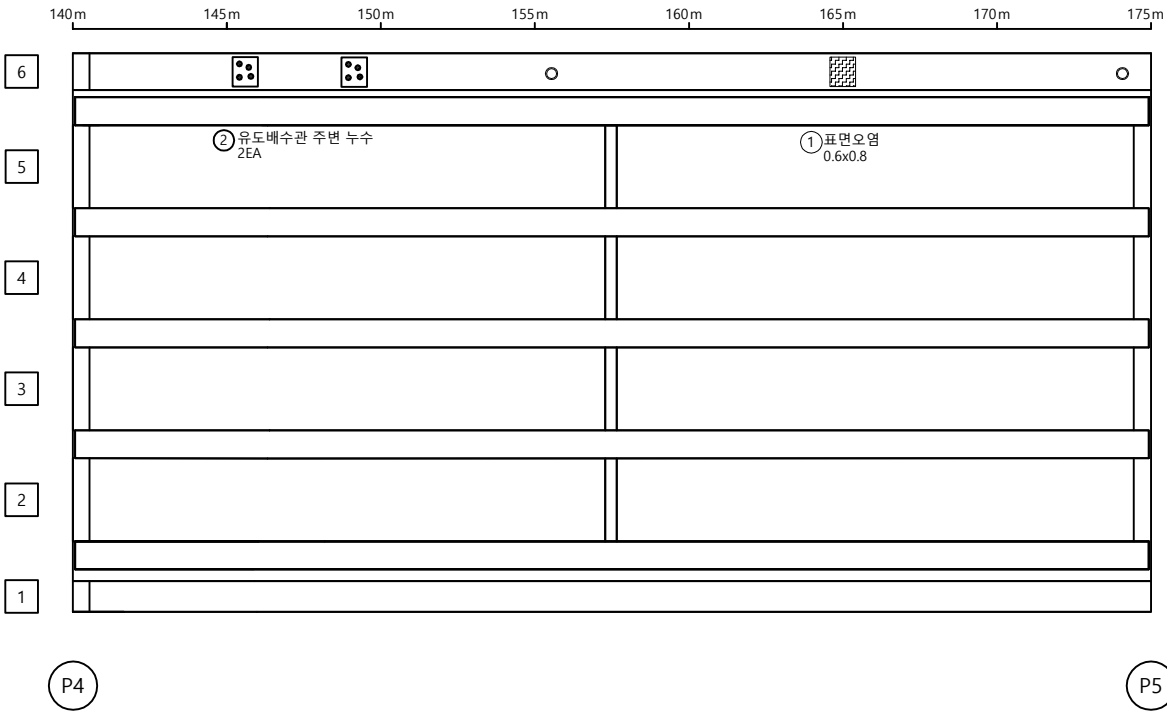
| 번호 | 선/구 | 부재명 | 손 상 현 황 | 손 상 규 모 | | | | | 비고 |
|---|---|---|---|---|---|---|---|---|---|
| 2 | 구 | 배수시설 | 유도배수관 주변 누수 | | | | 1 | EA | 1.00 |

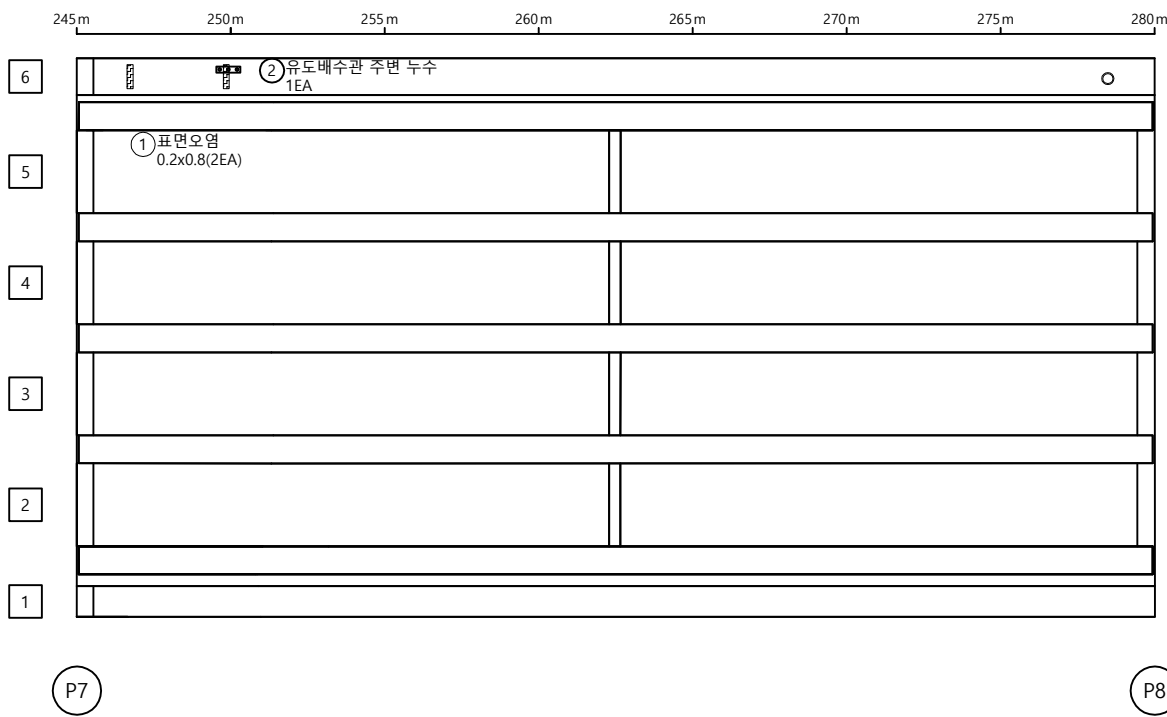
| 바닥판 | | | | | | | | | |
|---|---|---|---|---|---|---|---|---|---|
| 2 | 구 | 배수시설 | 유도배수관 주변 누수 | | | | 1 | EA | 1.00 |

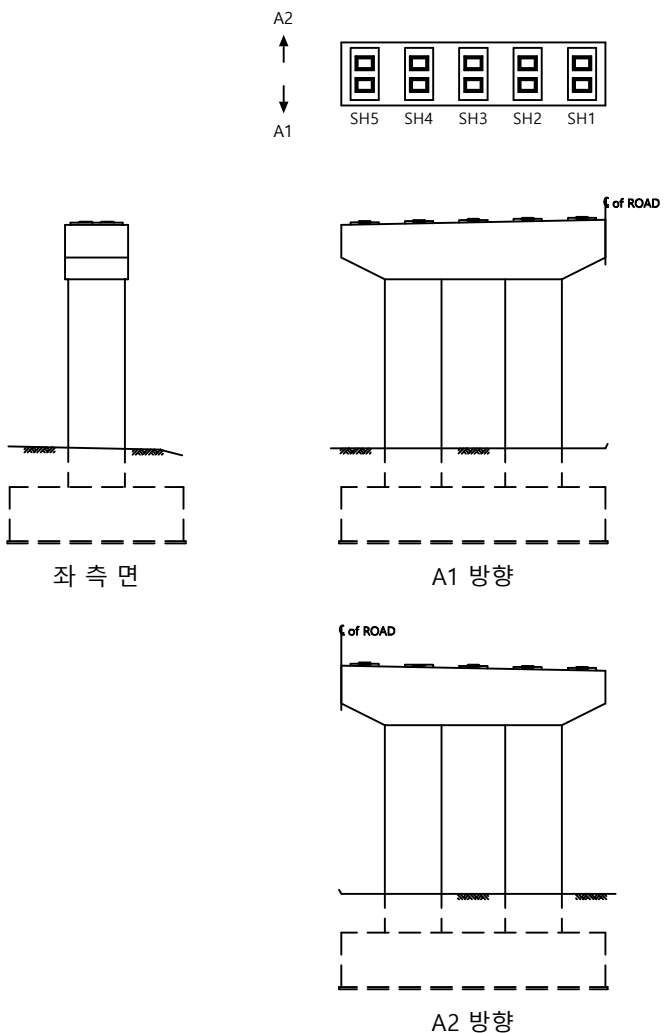
| 교각 | | | | | | | | | |
|---|---|---|---|---|---|---|---|---|---|
| P2 | | | | | | | | | |

| 받침장치 | | | | | | | | | |
|---|---|---|---|---|---|---|---|---|---|
| 1 | 구 | 교장변점 | 변점물탈 균열 | 0.1 | 0.3 | | 2 | m | 0.60 |
| 2 | 신 | 교장변점 | 변점물탈 균열 | 0.1 | 0.2 | | 1 | m | 0.20 |
| 3 | 신 | 교장변점 | 변점물탈 균열 | 0.1 | 0.2 | | 1 | m | 0.20 |
