# 1. 교 면 포 장

내리천교(울산) 교면포장 S1

2024년 부산울산선 구조물 정밀안전진단 및 성능평가 용역

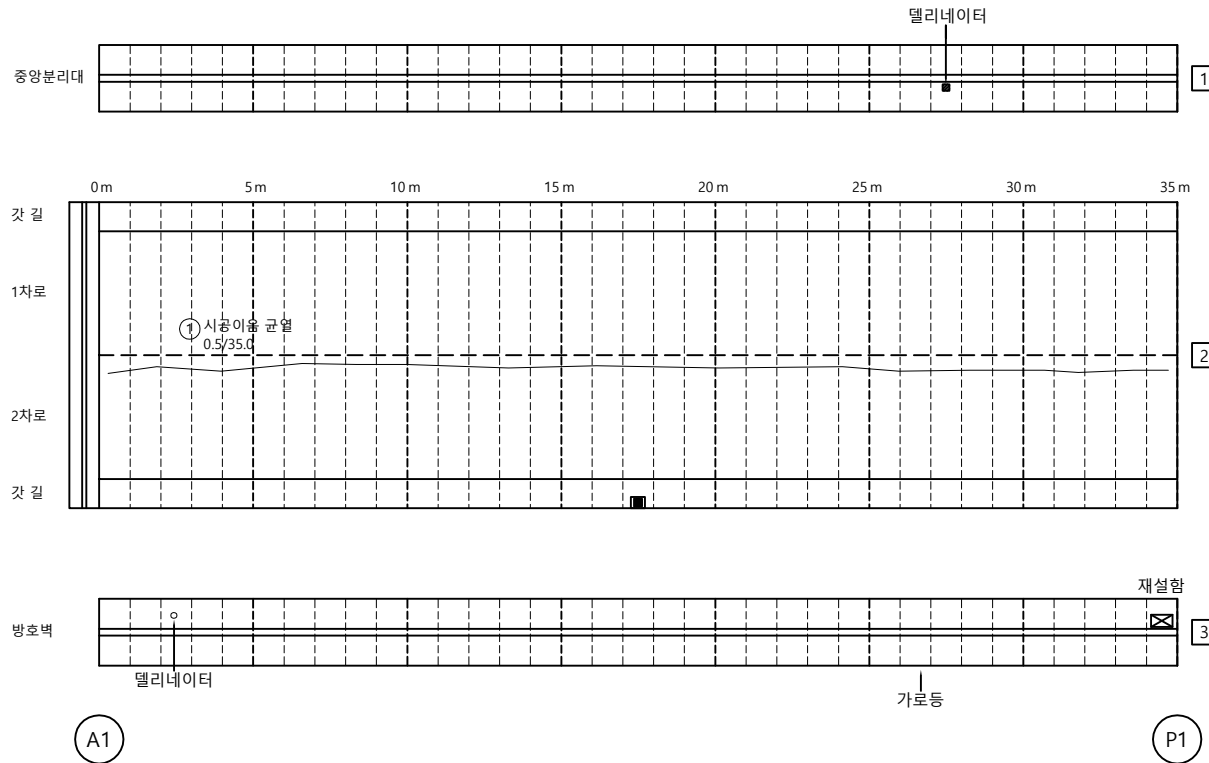
| 번호 | 신/구 | 부재명 | 손상현황 | 손상규모 | | | | | 비고 |
|---|---|---|---|---|---|---|---|---|---|
| 1 | 구 | 교면포장 | 시공이음 균열 | 0.5 | 35.0 | | 1 | m | 35.00 |
| 2 | 구 | 방호벽 | 균열 | 0.2 | 0.4 | | 1 | m | 0.40 |
| 3 | 신 | 방호벽 | 균열 | 0.2 | 2.0 | | 1 | m | 2.00 |
| 4 | 신 | 방호벽 | 균열 | 0.2 | 1.0 | | 1 | m | 1.00 |

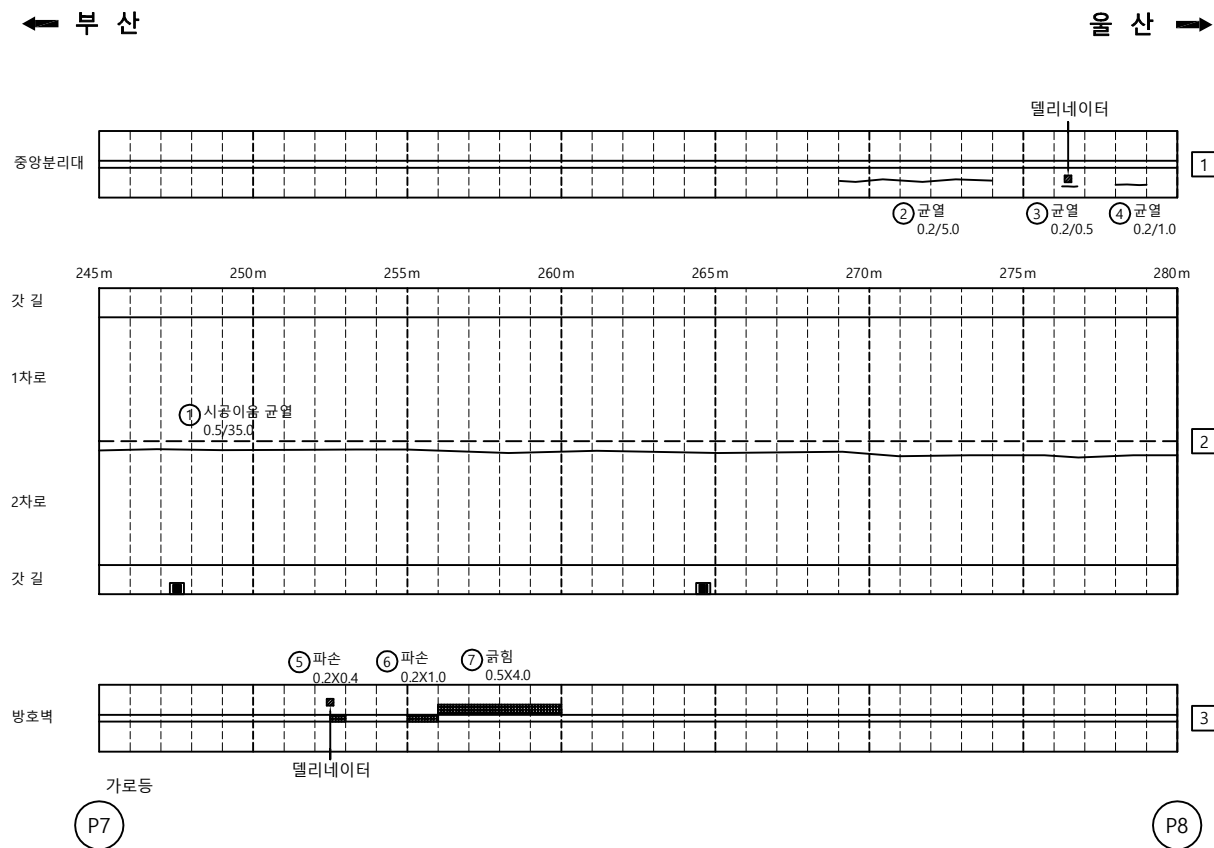
내리천교(울산) 교면포장 S8

| 교면포장 S9 | | | | | | | | | |
|---|---|---|---|---|---|---|---|---|---|
| 1 | 구 | 교면포장 | 시공여유 균열 | 0.5 | 35.0 | | 1 | m | 35.00 |
| 2 | 구 | 방호벽 | 균열 | 0.2 | 0.5 | | 1 | m | 0.50 |
| 4 | 구 | 방호벽 | 균열 | 0.2 | 1.0 | | 1 | m | 1.00 |
| 5 | 구 | 방호벽 | 균열 | 0.2 | 2.0 | | 1 | m | 2.00 |
| 6 | 구 | 방호벽 | 균열 | 0.2 | 0.6 | | 1 | m | 0.60 |

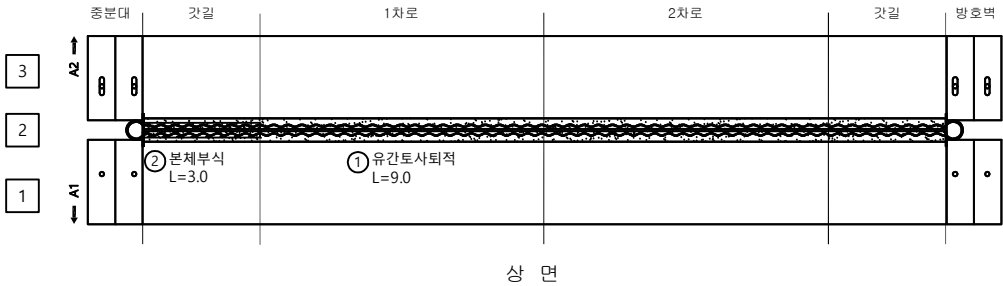
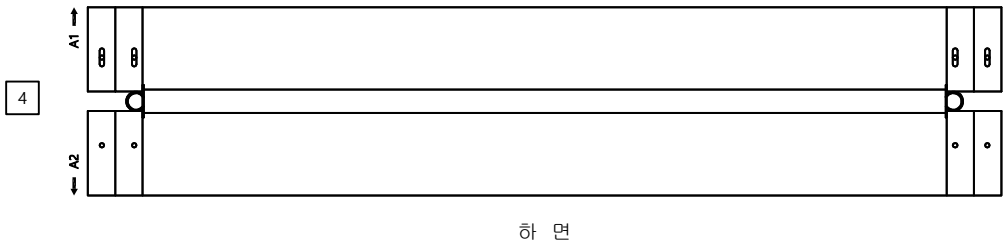
내리천교(울산) 신축이음 A1

| 번호 | 신/구 | 부재명 | 손 상 현 황 | 손 상 규 모 | | | | | 비고 |
|---|---|---|---|---|---|---|---|---|---|
| 2 | 신 | 신축이음 | 본체부식 | | 3.0 | | 1 | m | 3.00 |

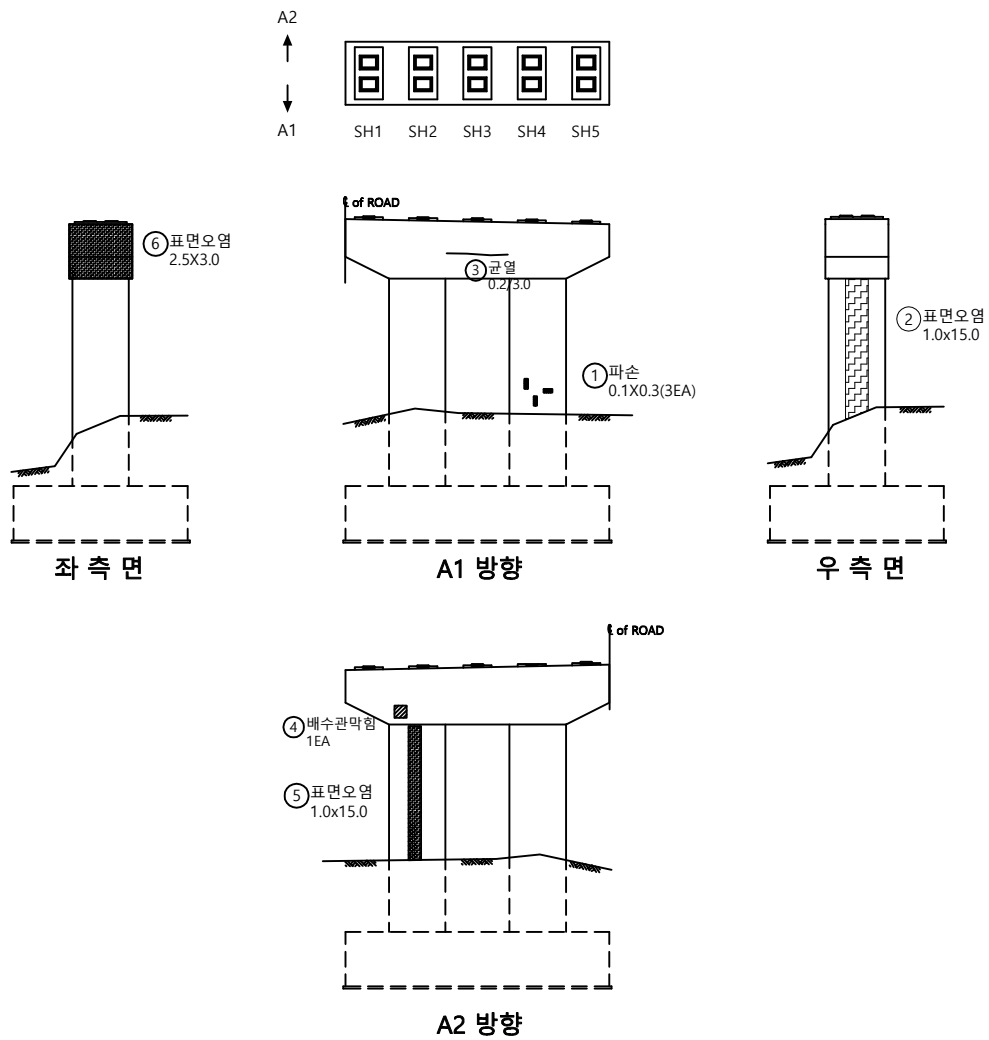
| 교각<br>P3 | | | | | | | | | |

| 교각<br>P3 | | | | | | | | | |
|---|---|---|---|---|---|---|---|---|---|
| 3 | 구 | 코팅부 | 균열 | 0.2 | 3.0 | | 1 | m | 3.00 |

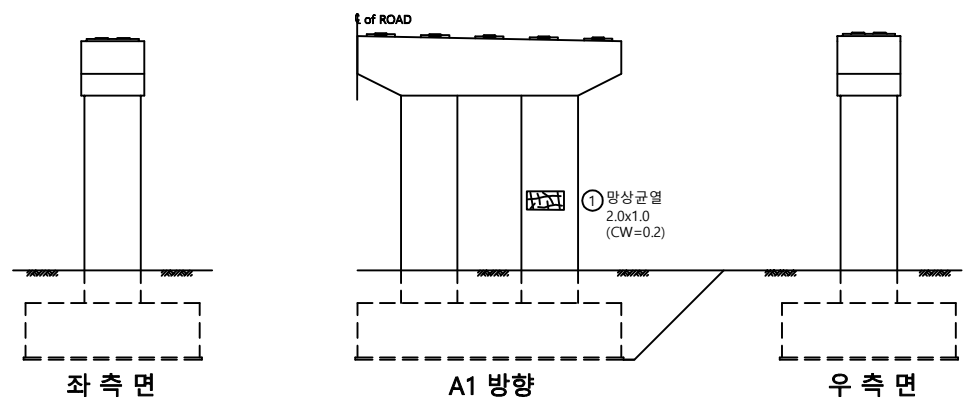
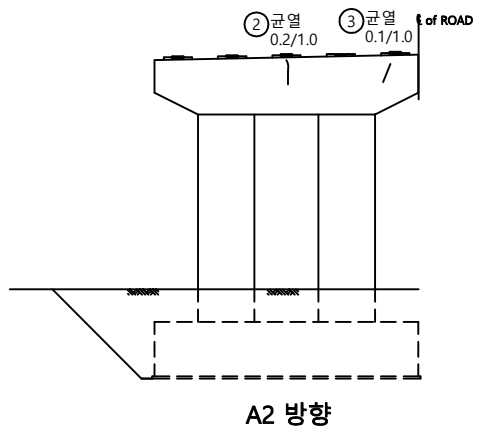
| 교각<br>P7 | | | | | | | | | |

| 교각<br>P7 | | | | | | | | | |
|---|---|---|---|---|---|---|---|---|---|
| 1 | 구 | 기둥부 | 망상균열 | 0.2 | 2.0 | 1.0 | 1 | m | 2.00 |
| 2 | 신 | 코팅부 | 균열 | 0.2 | 1.0 | | 1 | m | 1.00 |
| 3 | 신 | 코팅부 | 균열 | 0.1 | 1.0 | | 1 | m | 1.00 |

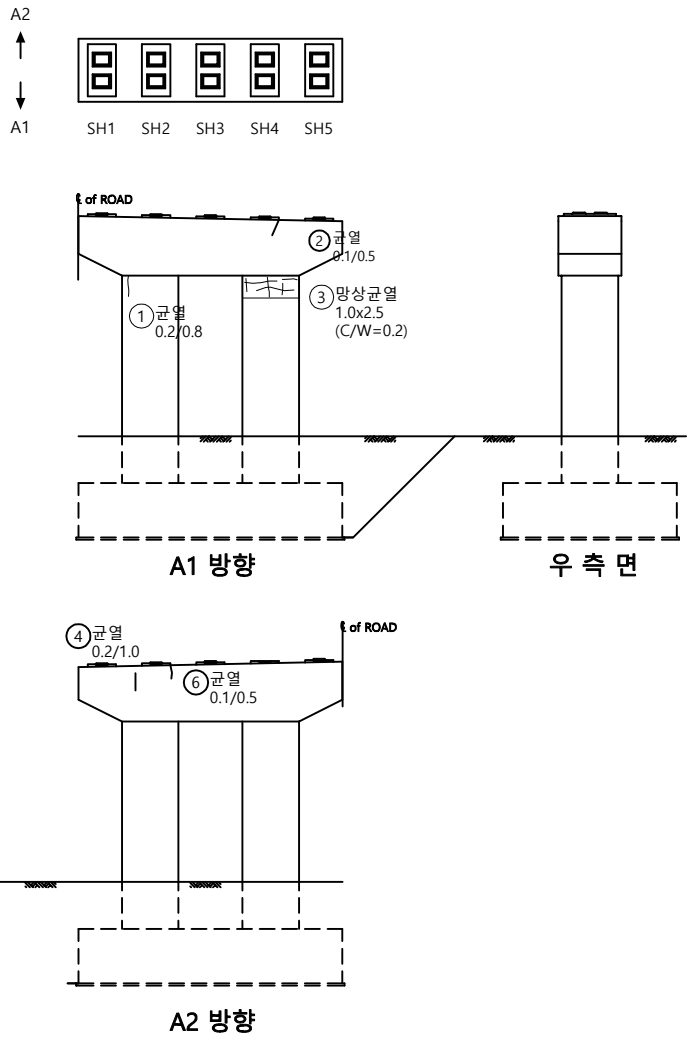
| 교각 | | | | | | | | | | |
|---|---|---|---|---|---|---|---|---|---|---|
| P8 | | | | | | | | | | |

| 교각 | | | | | | | | | | |
|---|---|---|---|---|---|---|---|---|---|---|
| 1 | 구 | 기둥부 | 균열 | 0.2 | 0.8 | | 1 | m | 0.80 | |
| 2 | 구 | 코팅부 | 균열 | 0.1 | 0.5 | | 1 | m | 0.50 | |
| 3 | 구 | 기둥부 | 망상균열 | 0.2 | 2.5 | 1.0 | 1 | m <sup>2</sup> | 2.50 | |
| 4 | 구 | 코팅부 | 균열 | 0.2 | 1.0 | | 1 | m | 1.00 | |
| 5 | 신 | 기둥부 | 균열 | 0.2 | 2.5 | | 1 | m | 2.50 | |
| 6 | 신 | 코팅부 | 균열 | 0.1 | 0.5 | | 1 | m | 0.50 | |
