대라교(부산) 교면포장 S1

| 용역명 | | 2024년 부산울산선 구조물 정밀안전진단 및 성능평가 용역 | | | |

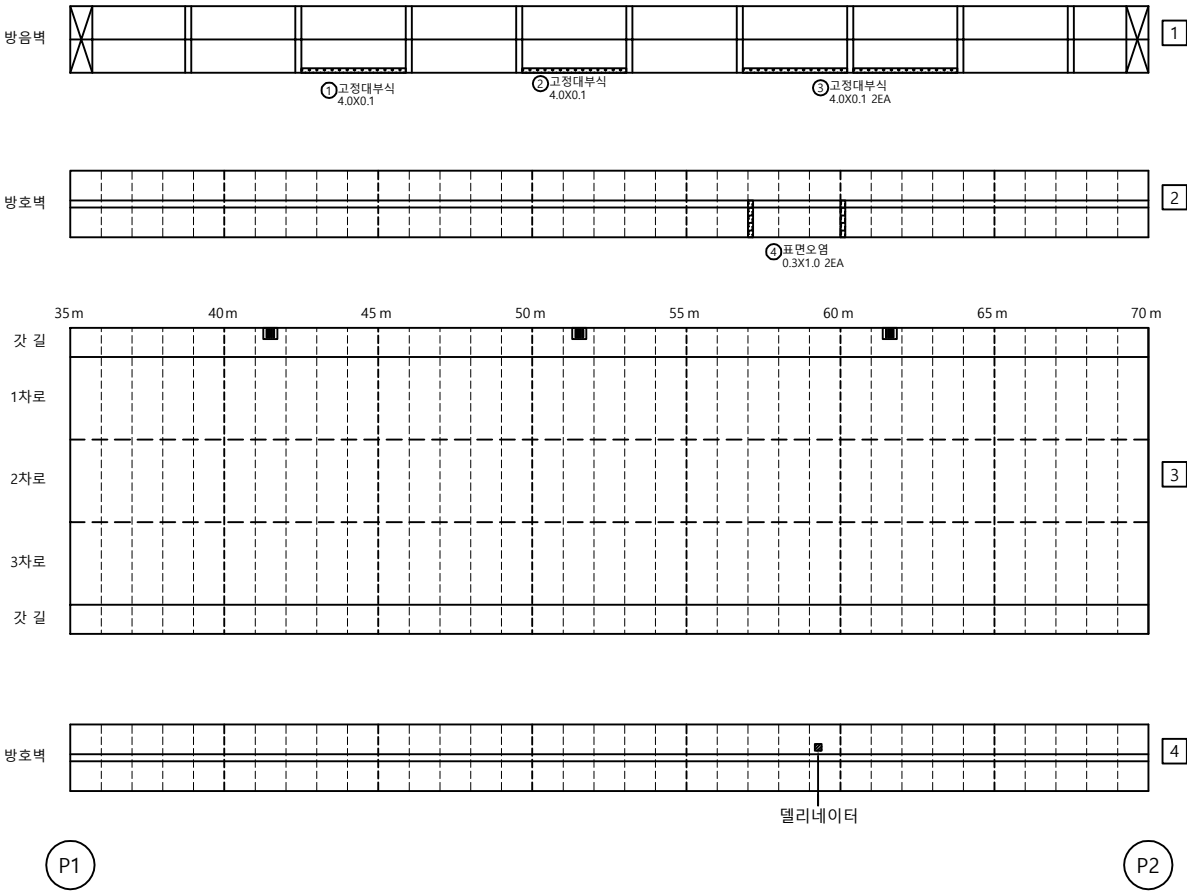
| 번호 | 신/구 | 부재명 | 손 상 현 황 | 손 상 규 모 | | | | | 비고 |
|---|---|---|---|---|---|---|---|---|---|
| 1 | 신 | 방호벽 | 고정대 부식 | | 4.0 | 0.1 | 1 | m <sup>2</sup> | 0.40 |
| 2 | 신 | 방호벽 | 고정대 부식 | | 4.0 | 0.1 | 1 | m <sup>2</sup> | 0.40 |
| 3 | 신 | 방호벽 | 고정대 부식 | | 4.0 | 0.1 | 2 | m <sup>2</sup> | 0.80 |

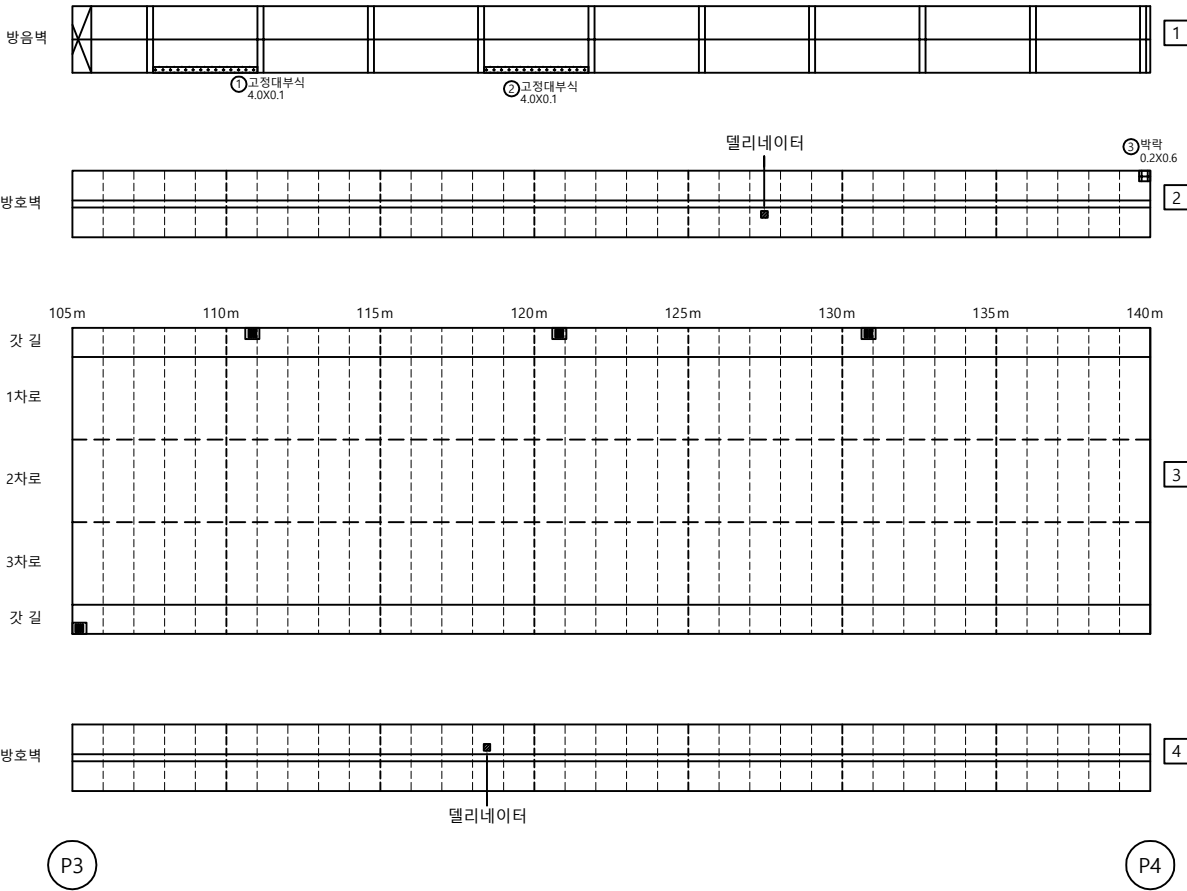
| 번호 | 신/구 | 부재명 | 손 상 현 황 | 손 상 규 모 | | | | | 비고 |
|---|---|---|---|---|---|---|---|---|---|
| 1 | 신 | 방음벽 | 고정대부식 | | 4.0 | 0.1 | 2 | m <sup>2</sup> | 0.80 |
| 2 | 신 | 방음벽 | 고정대부식 | | 4.0 | 0.1 | 1 | m <sup>2</sup> | 0.40 |
| 3 | 신 | 방음벽 | 고정대부식 | | 4.0 | 0.1 | 2 | m <sup>2</sup> | 0.80 |

① 고정대부식  
4.0X0.1 2EA

② 고정대부식  
4.0X0.1

③ 고정대부식  
4.0X0.1 2EA

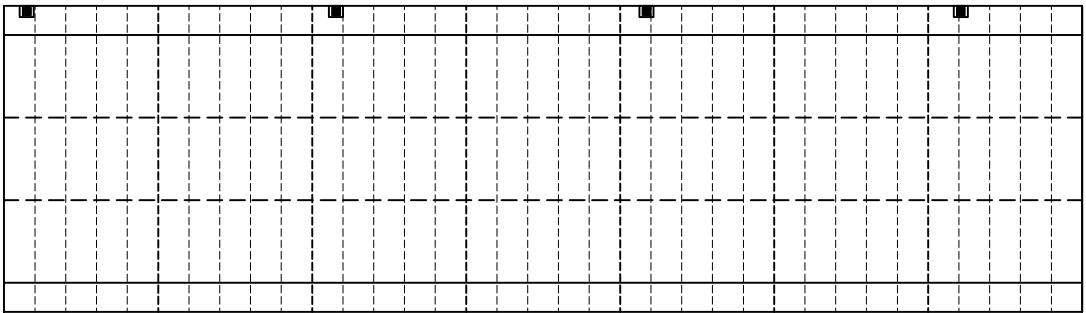
| 번호 | 신/구 | 부재명 | 손 상 현 황 | 손 상 규 모 | | | | | 비고 |
|---|---|---|---|---|---|---|---|---|---|
| 1 | 신 | 방호벽 | 고정대 부식 | | 4.0 | 0.1 | 2 | m | 0.80 |
| 2 | 신 | 방호벽 | 고정대 부식 | | 4.0 | 0.1 | 1 | m | 0.40 |
| 3 | 신 | 방호벽 | 고정대 부식 | | 4.0 | 0.1 | 2 | m | 0.80 |
| 4 | 신 | 방호벽 | 균열부백태 | 0.2 | 1.0 | | 1 | m | 1.00 |

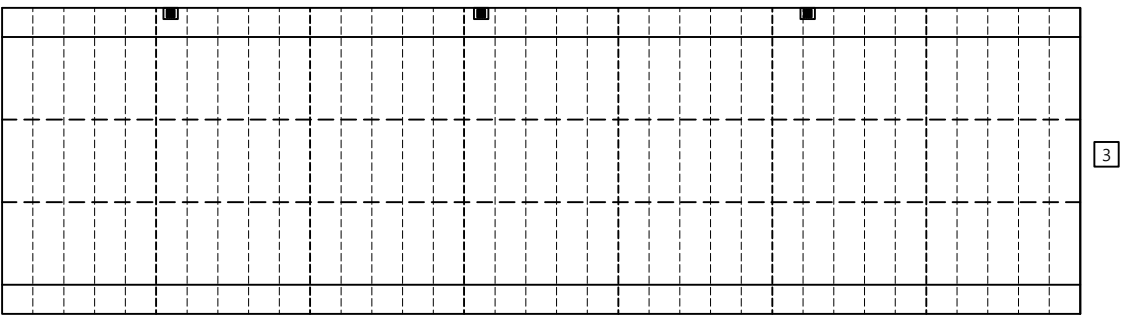
① 고정대부식  
4.0X0.1 2EA

② 균열부백태  
0.2/1.0

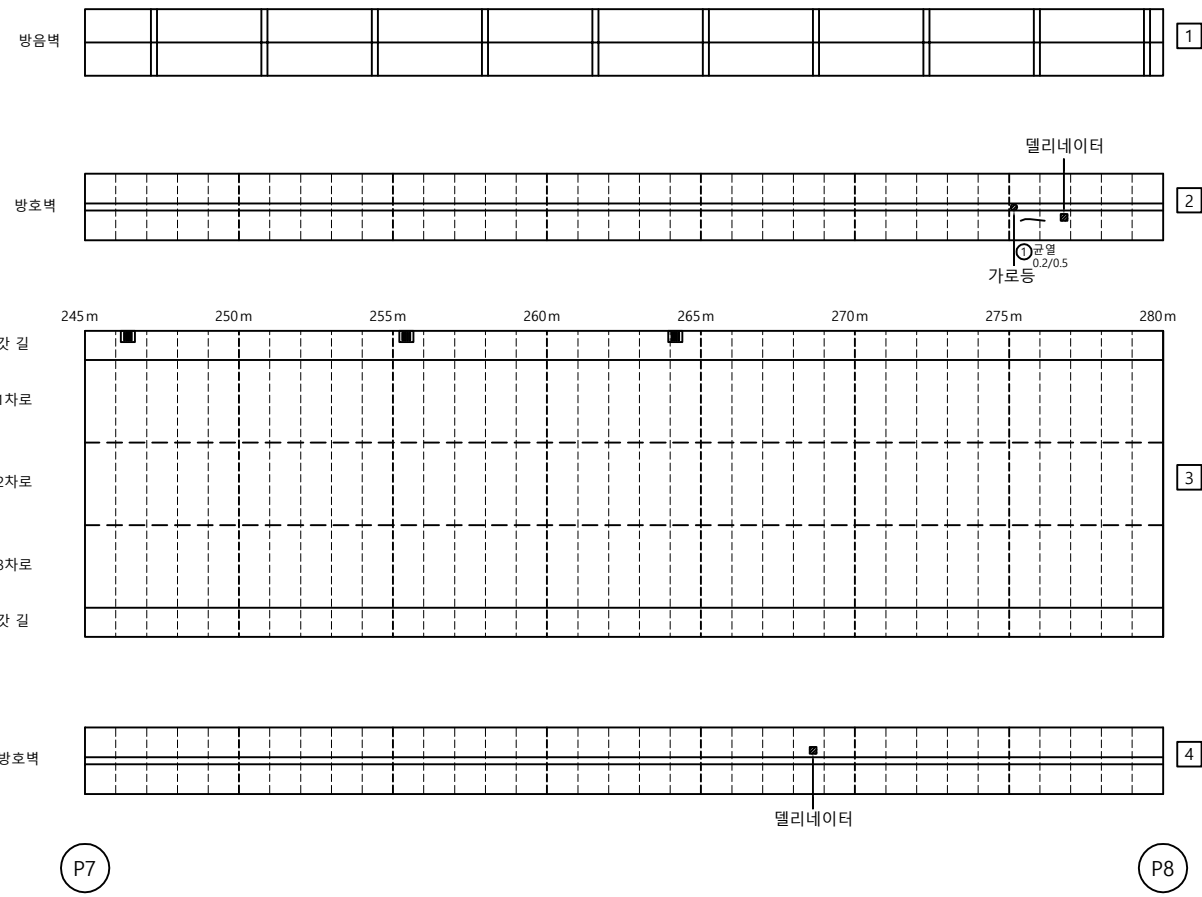
| 교면포장 S8 | | | | | | | | | |
|---|---|---|---|---|---|---|---|---|---|
| 1 | 신 | 방음벽 | 균열부백태 | 0.2 | 0.5 | | 1 | m | 0.50 |

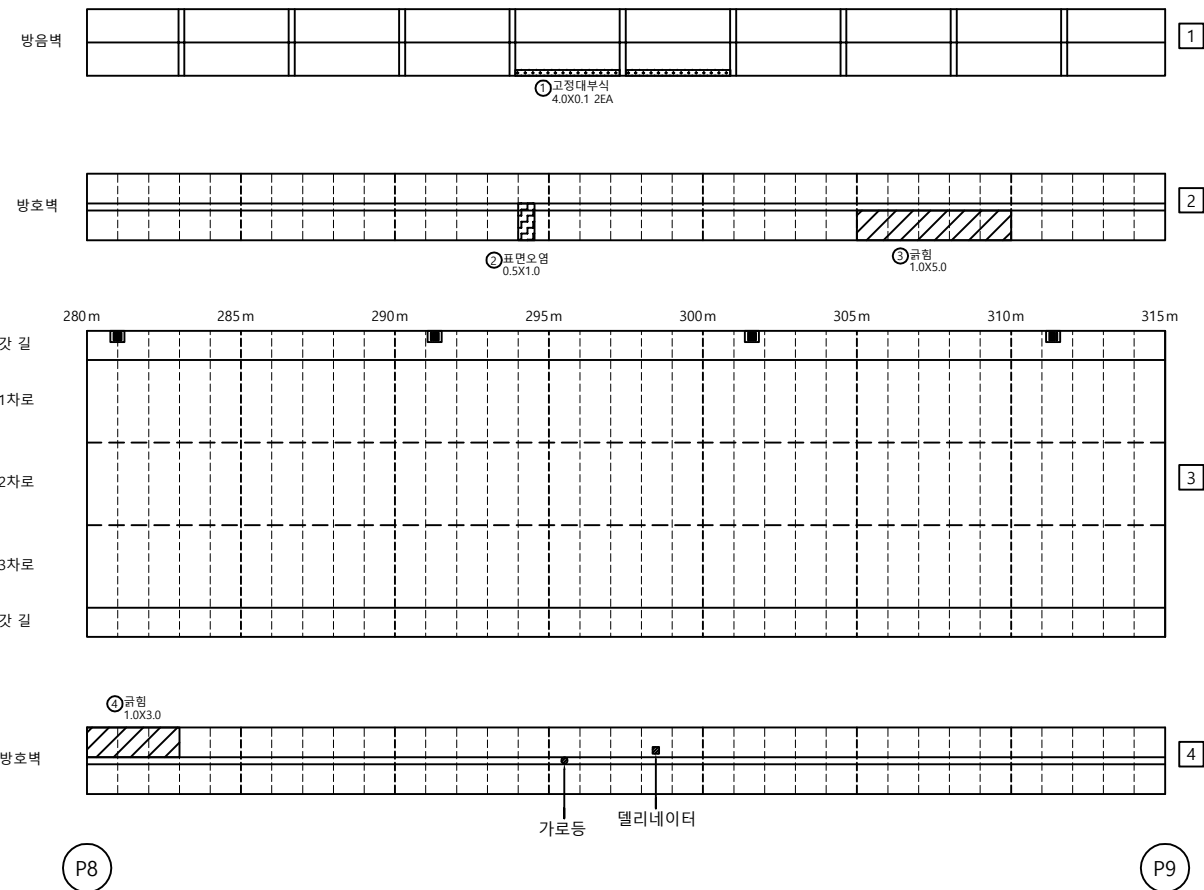
| 교면포장 | | | | | | | | | |
|---|---|---|---|---|---|---|---|---|---|
| 1 | 선 | 방호벽 | 고정대 부식 | | 4.0 | 0.1 | 2 | m <sup>2</sup> | 0.80 |
| 3 | 선 | 방호벽 | 균열 | | 1.0 | 5.0 | 1 | m <sup>2</sup> | 5.00 |
| 4 | 선 | 방호벽 | 균열 | | 1.0 | 3.0 | 1 | m <sup>2</sup> | 3.00 |

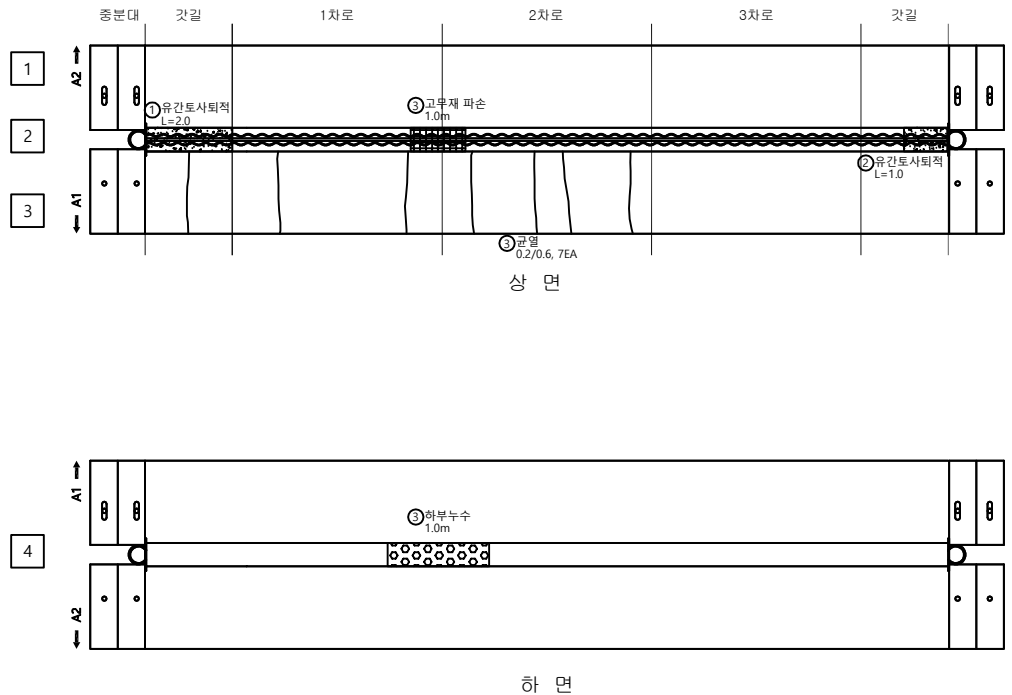
대라교(부산) 신축이음 A1

| 신축이음 | | | | | | | | | |
|---|---|---|---|---|---|---|---|---|---|
| 3 | 구 | 신축이음 | 후타재 균열 | 0.2 | 0.6 | | 7 | m | 4.20 |
| 5 | 신 | 신축이음 | 하부누수 | | 1.0 | | 1 | m | 1.00 |

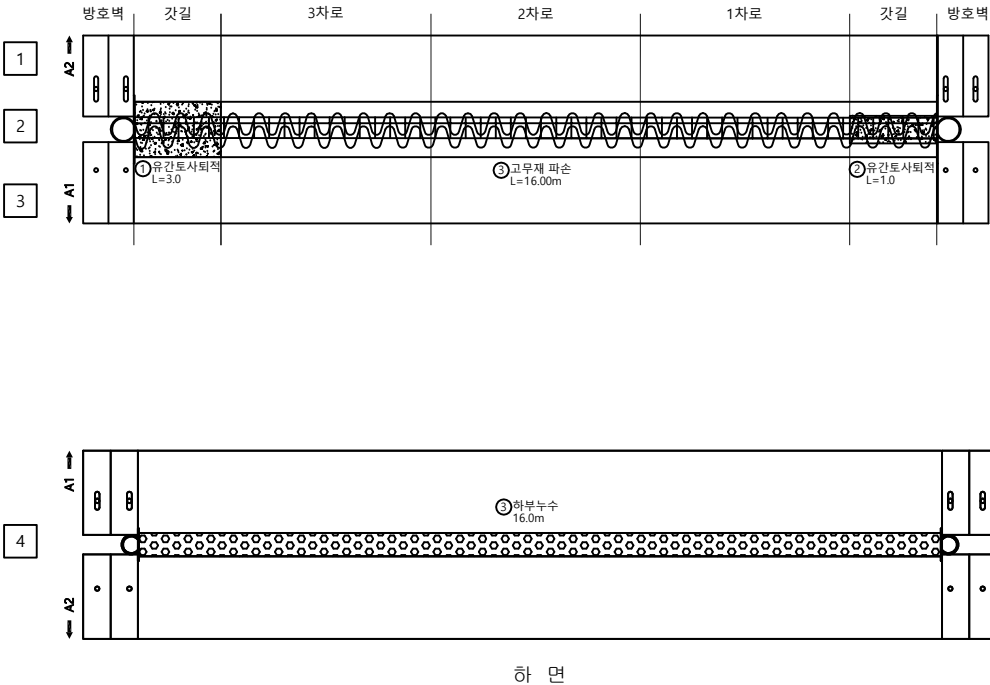
| 신축이음 | | | | | | | | | |
|---|---|---|---|---|---|---|---|---|---|
| P2 | | | | | | | | | |

| 신축이음 | | | | | | | | | |
|---|---|---|---|---|---|---|---|---|---|
| 4 | 신 | 신축이음 | 하부누수 | | 16.0 | | 1 m | 16.00 | |

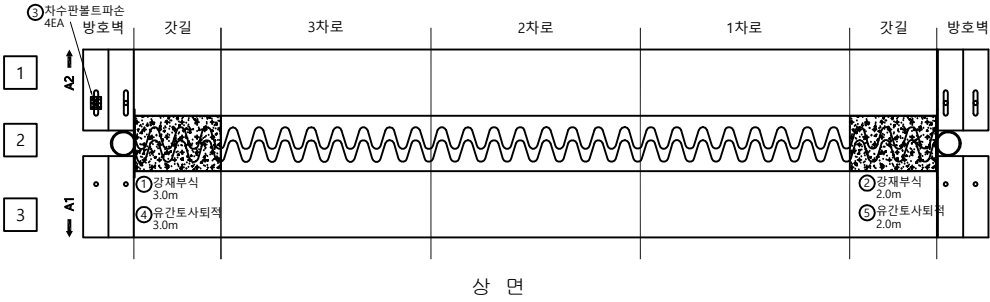
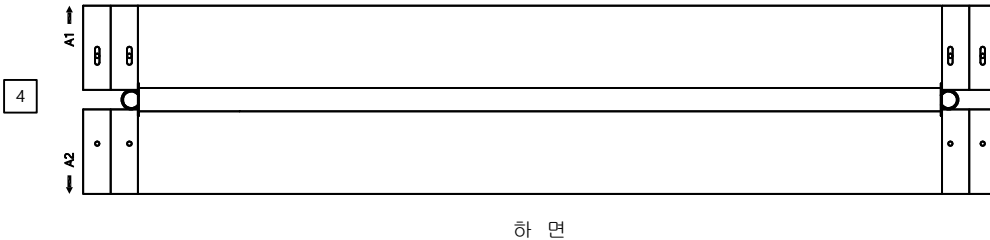
| 신축이음 | | | | | | | | | |
|---|---|---|---|---|---|---|---|---|---|
| P5 | | | | | | | | | |

| 신축이음 | | | | | | | | | |
|---|---|---|---|---|---|---|---|---|---|
| 1 | 구 | 신축이음 | 본재부식 | | 3.0 | | 1 m | 3.00 | |
| 2 | 구 | 신축이음 | 본재부식 | | 2.0 | | 1 m | 2.00 | |

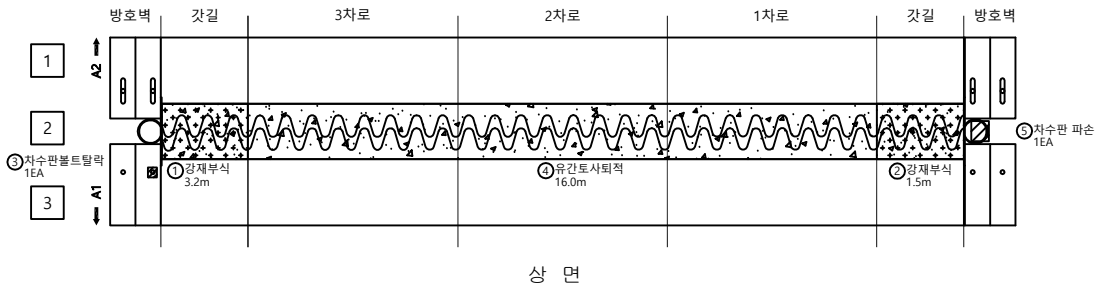
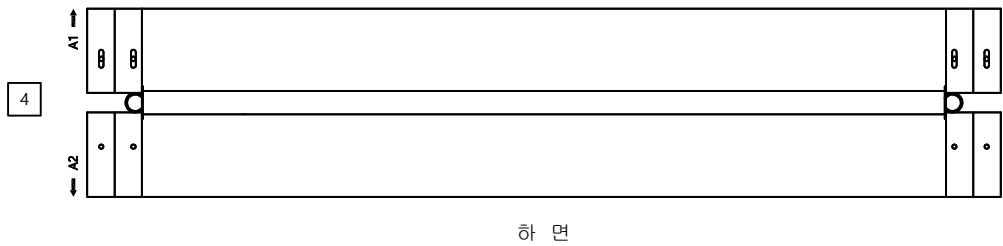
| 신축이음 | | | | | | | | | |
|---|---|---|---|---|---|---|---|---|---|
| P8 | | | | | | | | | |

| 신축이음 | | | | | | | | | |
|---|---|---|---|---|---|---|---|---|---|
| 1 | 구 | 신축이음 | 본체부식 | | 3.2 | | 1 m | 3.20 | |
| 2 | 구 | 신축이음 | 본체부식 | | 1.5 | | 1 m | 1.50 | |

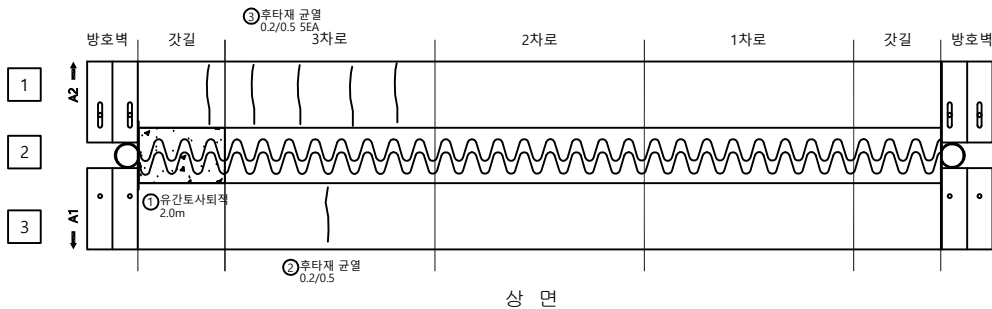
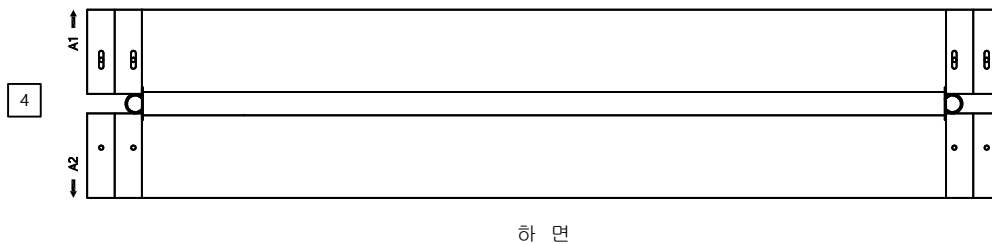
대라교(부산) 신축이음 A2

| 신축이음 | | | | | | | | | |
|---|---|---|---|---|---|---|---|---|---|
| 2 | 선 | 신축이음 | 후타재 균열 | 0.2 | 0.5 | | 1 | m | 0.50 |
| 3 | 선 | 신축이음 | 후타재 균열 | 0.2 | 0.5 | | 5 | m | 2.50 |

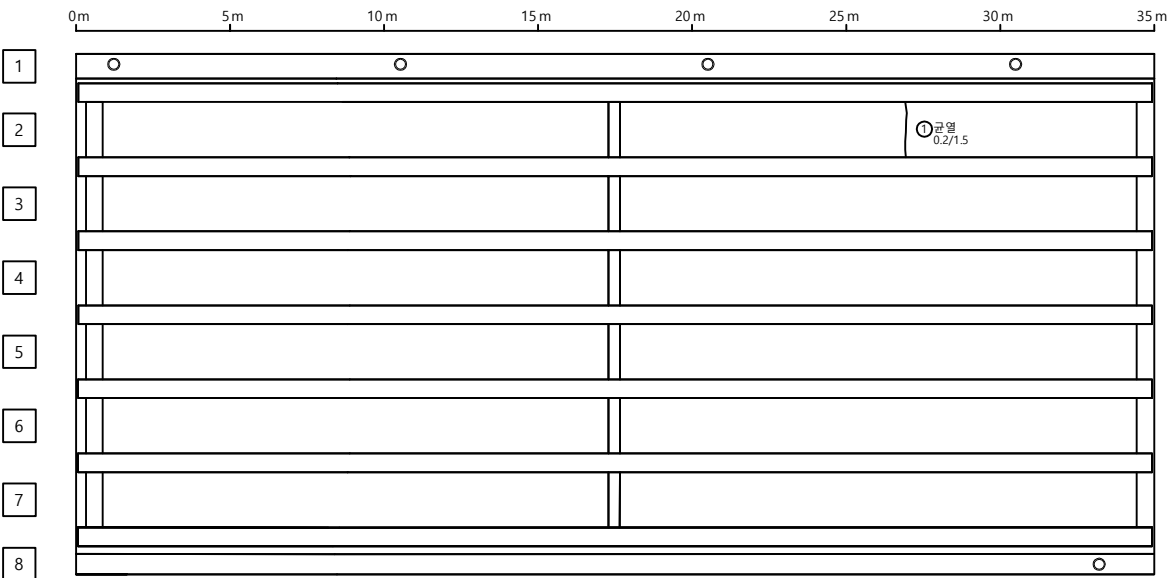
| 번호 | 신/구 | 부재명 | 손상현황 | 손상규모 | | | | | 비고 |
|---|---|---|---|---|---|---|---|---|---|
| 1 | 구 | 배덕판 | 균열 | 0.2 | 1.5 | | 1 | m | 1.50 |

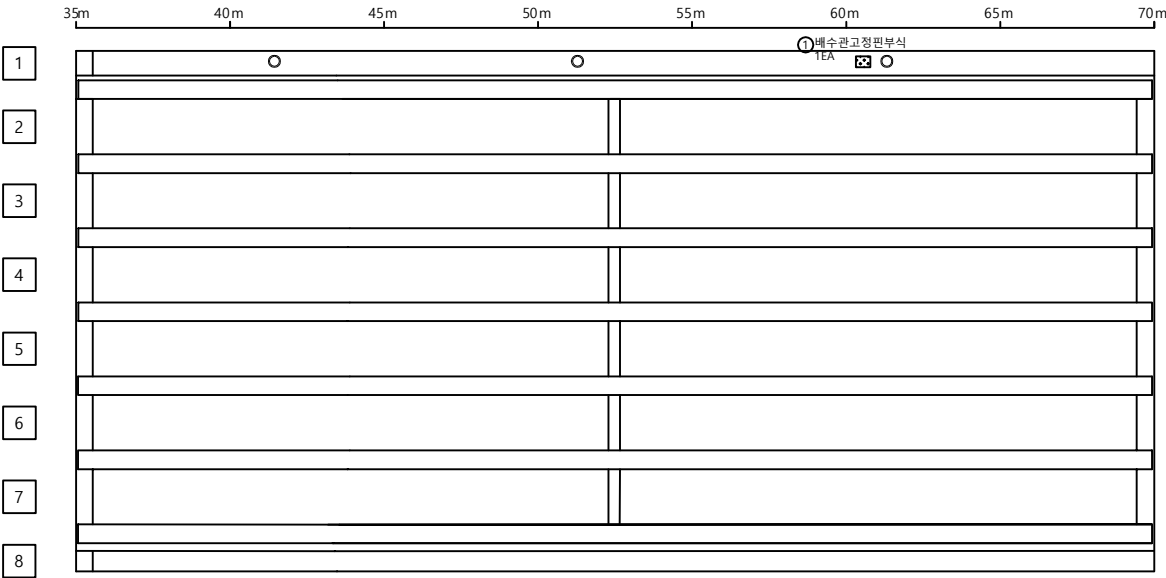
| 연도 | 신/구 | 부재명 | 손상현황 | 손상규모 | | | | | | 비고 |
|---|---|---|---|---|---|---|---|---|---|---|
| 1 | 구 | 배수시설 | 배수관 고정핀 부식 | | | | 1 | EA | 1.00 | |

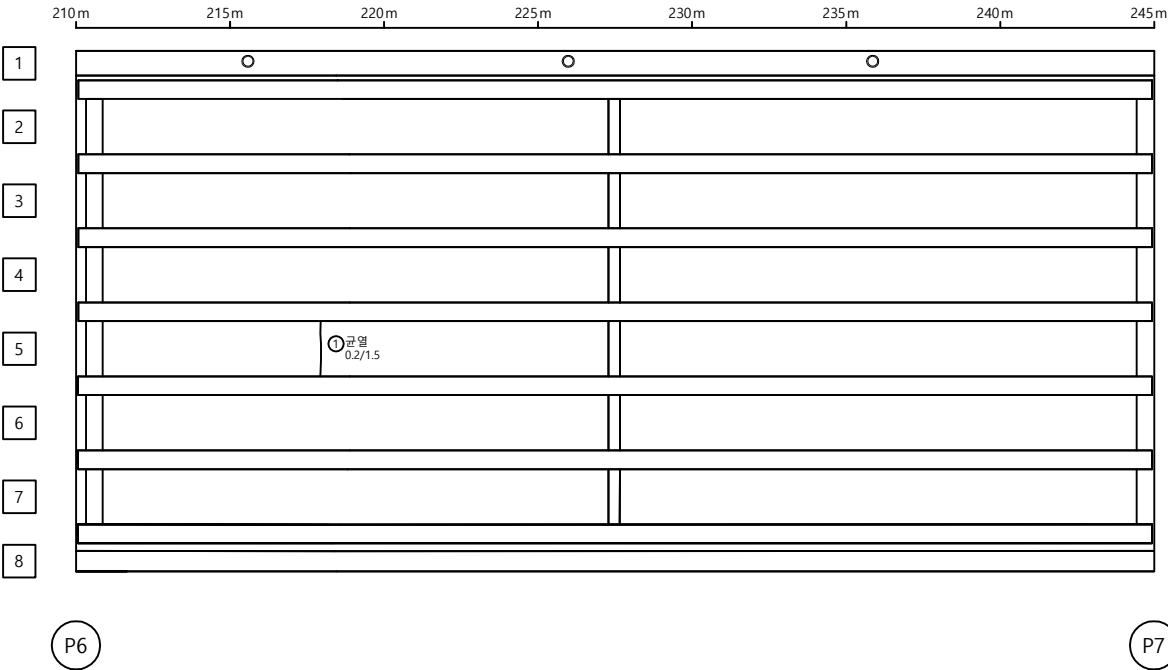
| 번호 | 신/구 | 부재명 | 손상현황 | 손상규모 | | | | | 비고 |
|---|---|---|---|---|---|---|---|---|---|
| 1 | 구 | 배도판 | 균열 | 0.2 | 1.5 | | 1 | m | 1.50 |

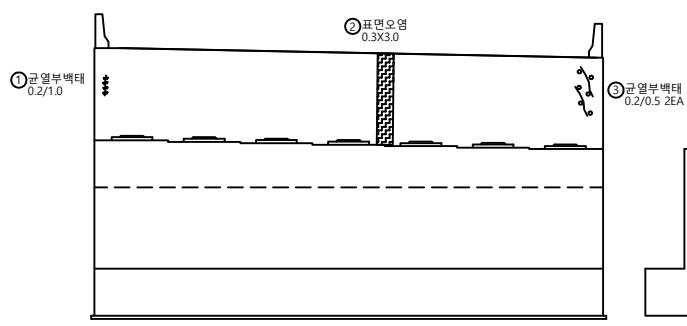
대라교(부산) 교대 A1

| 교대 | | | | | | | | | |
|---|---|---|---|---|---|---|---|---|---|
| 1 | 구 | 교대 | 균열부백태 | 0.2 | 1.0 | | 1 | m | 1.00 |
| 3 | 선 | 교대 | 균열부백태 | 0.2 | 0.5 | | 2 | m | 1.00 |

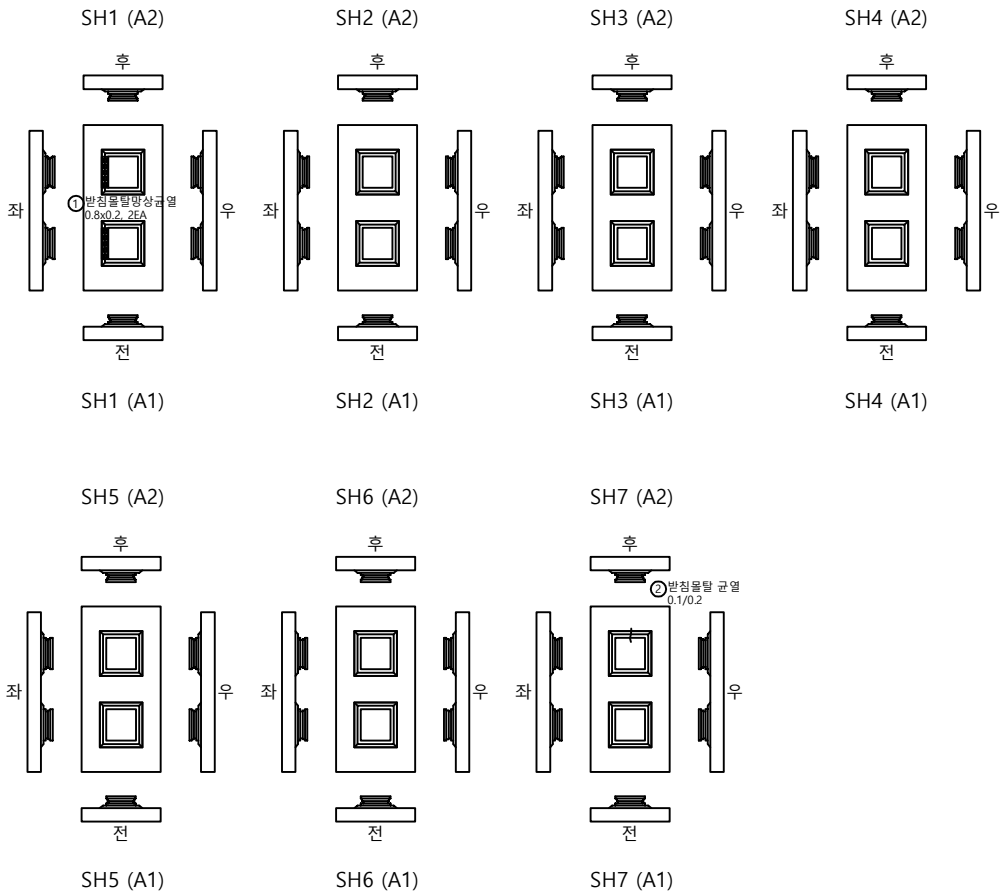
| 번호 | 신/구 | 부재명 | 손 상 현 장 | 손 상 규 모 | | | | | | 비고 |
|---|---|---|---|---|---|---|---|---|---|---|
| 1 | 구 | 교량받침 | 받침물탈 망상균열 | 0.1 | 0.8 | 0.2 | 2 | m | 0.32 | |
| 2 | 구 | 교량받침 | 받침물탈 균열 | 0.1 | 0.2 | | 1 | m | 0.20 | |

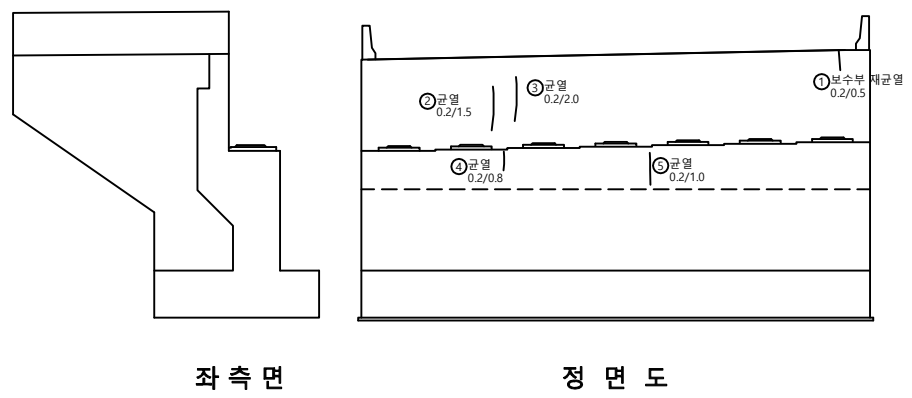
| | 철근노출 | | 소성변형 | | 들 뜸 | No. | 065 |

| 교대 | | | | | | | | | |
|---|---|---|---|---|---|---|---|---|---|
| 1 | 구 | 교대 | 보수부 재균열 | 0.2 | 0.5 | | 1 | m | 0.50 |
| 2 | 신 | 교대 | 균열 | 0.2 | 1.5 | | 1 | m | 1.50 |
| 3 | 신 | 교대 | 균열 | 0.2 | 2.0 | | 1 | m | 2.00 |
| 4 | 신 | 교대 | 균열 | 0.2 | 0.8 | | 1 | m | 0.80 |
| 5 | 신 | 교대 | 균열 | 0.2 | 1.0 | | 1 | m | 1.00 |

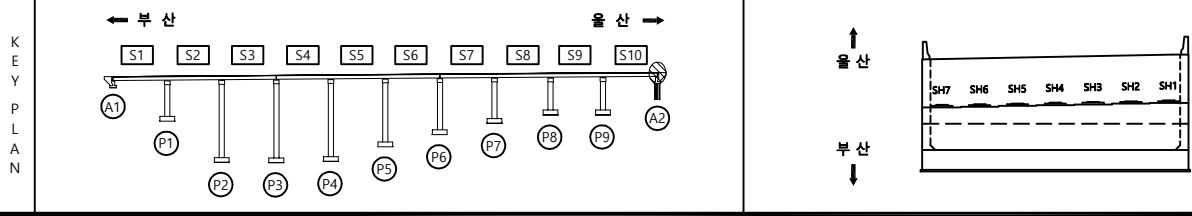
①플레이트 부식  
7EA

| 번호 | 신/구 | 부재명 | 손 상 현 장 | 손 상 규 모 | | | | | | 비고 |
|---|---|---|---|---|---|---|---|---|---|---|
| 1 | 구 | 교량받침 | 플레이트 부식 | | | | 7 | EA | 7.00 | |
