# 1. 교 면 포 장

대라교(울산) 교면포장 S1

| 용역명 | | 2024년 부산울산선 구조물 정밀안전진단 및 성능평가 용역 | | | |

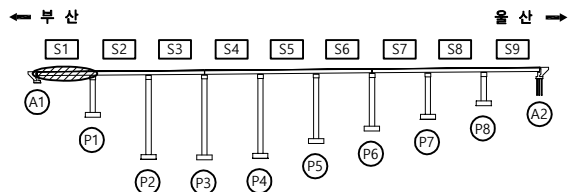
| 교면포장 | | | | | | | | | |
|---|---|---|---|---|---|---|---|---|---|
| 1 | 구 | 교면포장 | 모래균열 | 0.3 | 2.0 | | 1 | m | 2.00 |
| 2 | 구 | 방호벽 | 균열 | 0.2 | 1.0 | | 2 | m | 2.00 |
| 3 | 구 | 방호벽 | 균열 | 0.3 | 4.5 | | 1 | m | 4.50 |
| 4 | 구 | 방호벽 | 균열 | 0.3 | 10.0 | | 1 | m | 10.00 |
| 5 | 구 | 교면포장 | 박락 | | 3.0 | 0.3 | 1 | m <sup>2</sup> | 0.90 |
| 6 | 구 | 교면포장 | 집수구 막힘 | | | | 1 | EA | 1.00 |

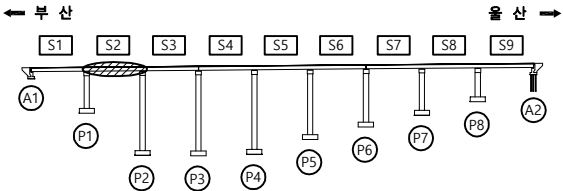
| 번호 | 신/구 | 부재명 | 손 상 현 황 | 손 상 규 모 | | | | | 비고 |
|---|---|---|---|---|---|---|---|---|---|
| 1 | 구 | 방호벽 | 균열 | 0.3 | 0.3 | | 1 | m | 0.30 |
| 2 | 구 | 방호벽 | 균열 | 0.2 | 0.4 | | 1 | m | 0.40 |
| 3 | 구 | 교면포장 | 포장균열 | 0.5 | 3.5 | | 1 | m | 3.50 |
| 4 | 신 | 방호벽 | 고정대 부식 | | 35.0 | 0.1 | 1 | m | 3.50 |

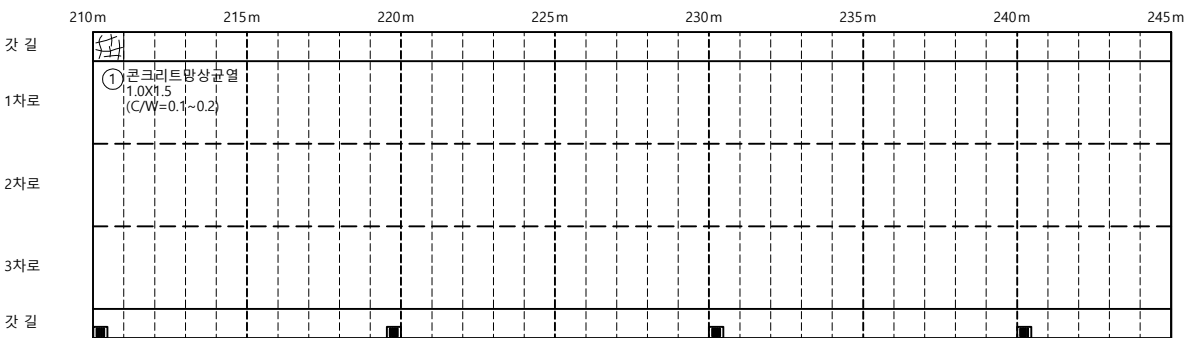
| 번호 | 신/구 | 부재명 | 손 상 현 황 | 손 상 규 모 | | | | | | 비고 |
|---|---|---|---|---|---|---|---|---|---|---|
| 1 | 구 | 교면포장 | 포장 망상균열 | 0.2 | 1.0 | 1.5 | 1 | m <sup>2</sup> | 1.50 | |
| 2 | 구 | 방호벽 | 균열 | 0.2 | 1.2 | | 1 | m | 1.20 | |
| 3 | 구 | 방호벽 | 균열 | 0.2 | 1.2 | | 2 | m | 2.40 | |
| 4 | 신 | 방호벽 | 고정대 부식 | | 2.0 | 0.1 | 1 | m <sup>2</sup> | 0.20 | |

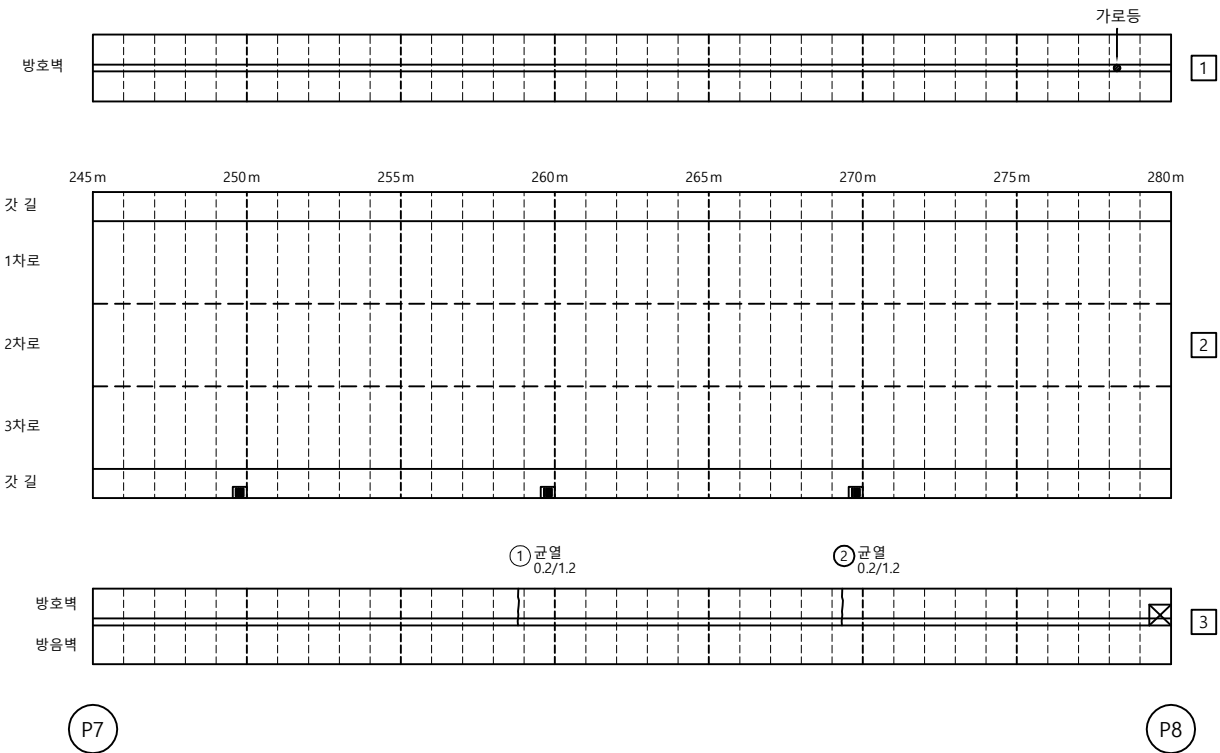
| 교면포장 | | | | | | | | | |
|---|---|---|---|---|---|---|---|---|---|
| 1 | 구 | 방호벽 | 균열 | 0.2 | 1.2 | | 1 | m | 1.20 |
| 2 | 구 | 방호벽 | 균열 | 0.2 | 1.2 | | 1 | m | 1.20 |

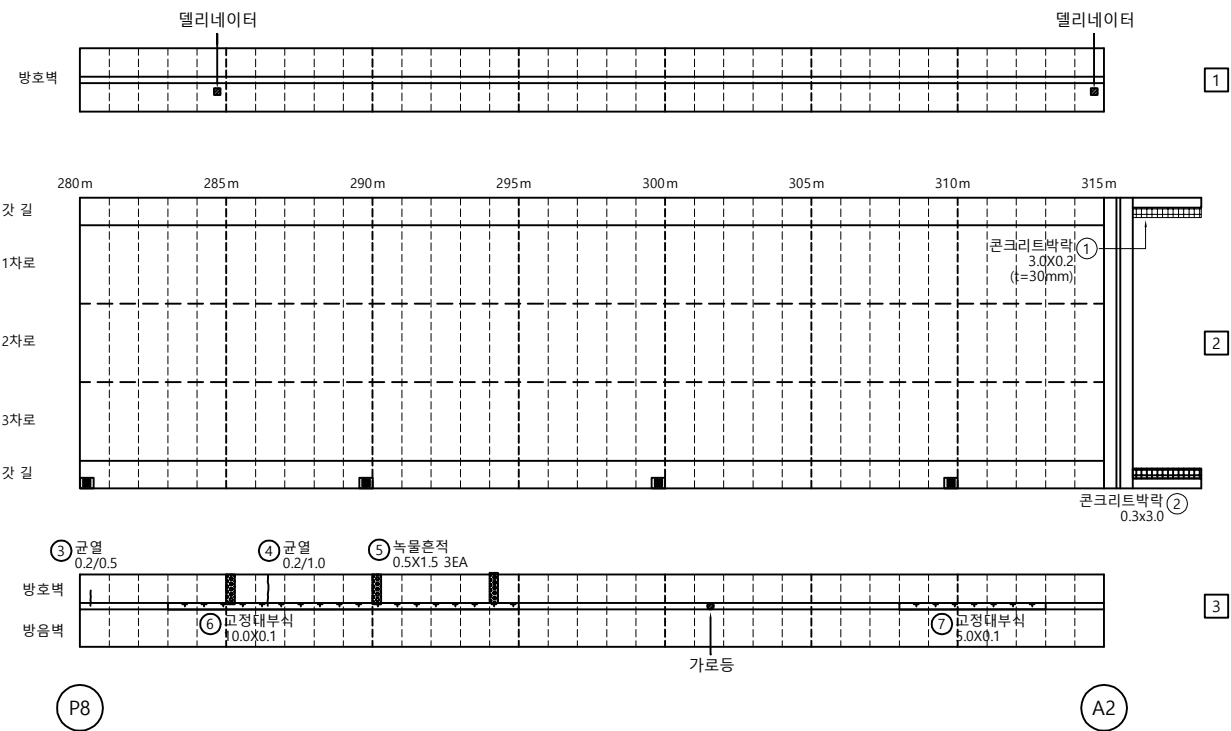
| 교면포장 | | | | | | | | | |
|---|---|---|---|---|---|---|---|---|---|
| 3 | 구 | 방호벽 | 균열 | 0.2 | 0.5 | | 1 | m | 0.50 |
| 4 | 구 | 방호벽 | 균열 | 0.2 | 1.0 | | 1 | m | 1.00 |
| 6 | 신 | 방호벽 | 고경대부식 | | 10.0 | 0.1 | 1 | m <sup>2</sup> | 1.00 |
| 7 | 신 | 방호벽 | 고경대부식 | | 5.0 | 0.1 | 1 | m <sup>2</sup> | 0.50 |

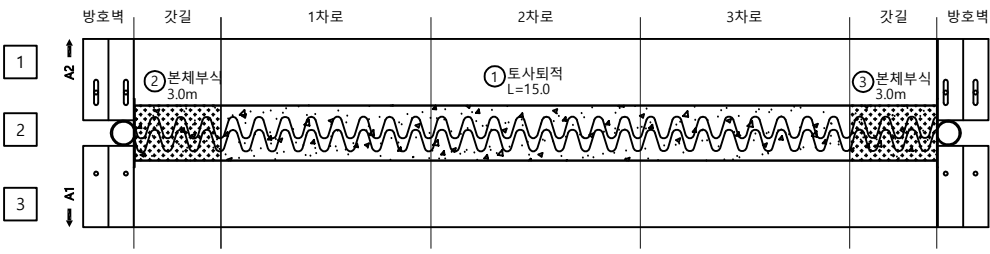
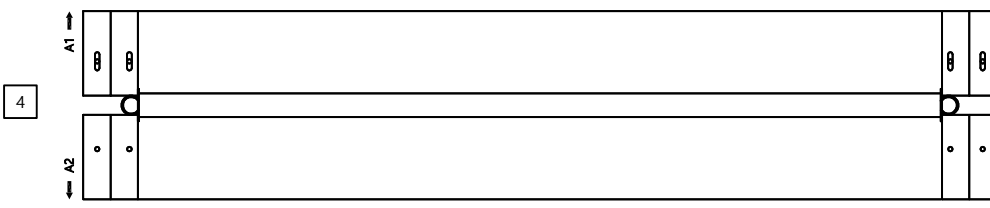
| 번호 | 신/구 | 부재명 | 손 상 현 황 | 손 상 규 모 | | | | | 비고 |
|---|---|---|---|---|---|---|---|---|---|
| 2 | 신 | 신축이음 | 본체부식 | | 3.0 | | 1 | m | 3.00 |
| 3 | 신 | 신축이음 | 본체부식 | | 3.0 | | 1 | m | 3.00 |

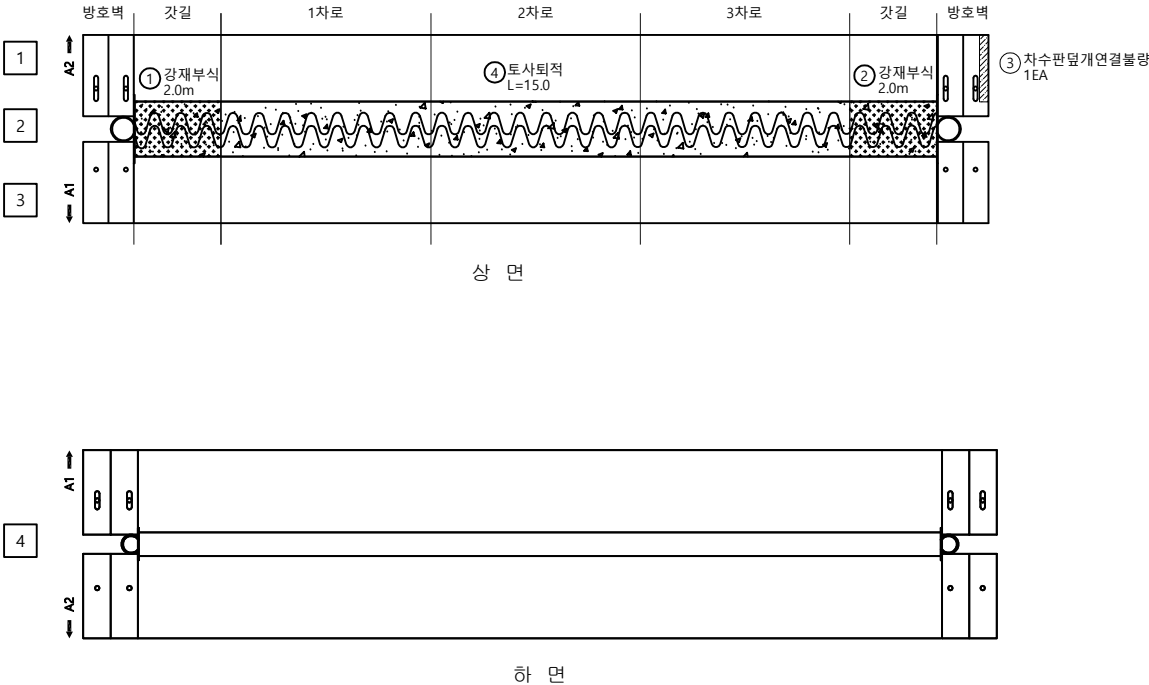
| 번호 | 신/구 | 부재명 | 손 상 현 황 | 손 상 규 모 | | | | 비고 |
|---|---|---|---|---|---|---|---|---|
| 1 | 신 | 신축이음 | 본재부식 | | 2.0 | | 1 m 2.00 | |
| 2 | 신 | 신축이음 | 본재부식 | | 2.0 | | 1 m 2.00 | |

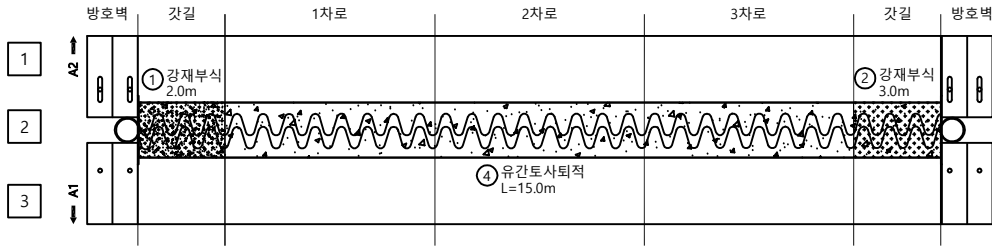
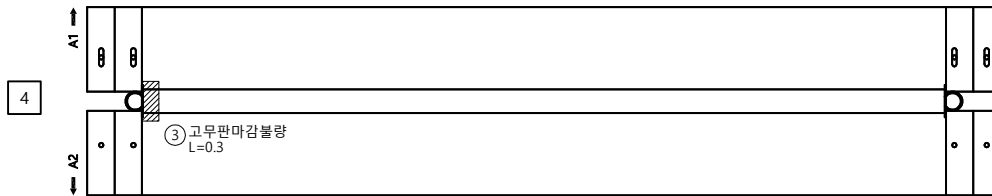
대라교(울산) 신축이음 A2

| 번호 | 신/구 | 부재명 | 손상현황 | 손상규모 | | | | 비고 |
|---|---|---|---|---|---|---|---|---|
| 1 | 신 | 신축이음 | 본체부식 | | 2.0 | | 1 | m 2.00 |
| 2 | 신 | 신축이음 | 본체부식 | | 3.0 | | 1 | m 3.00 |

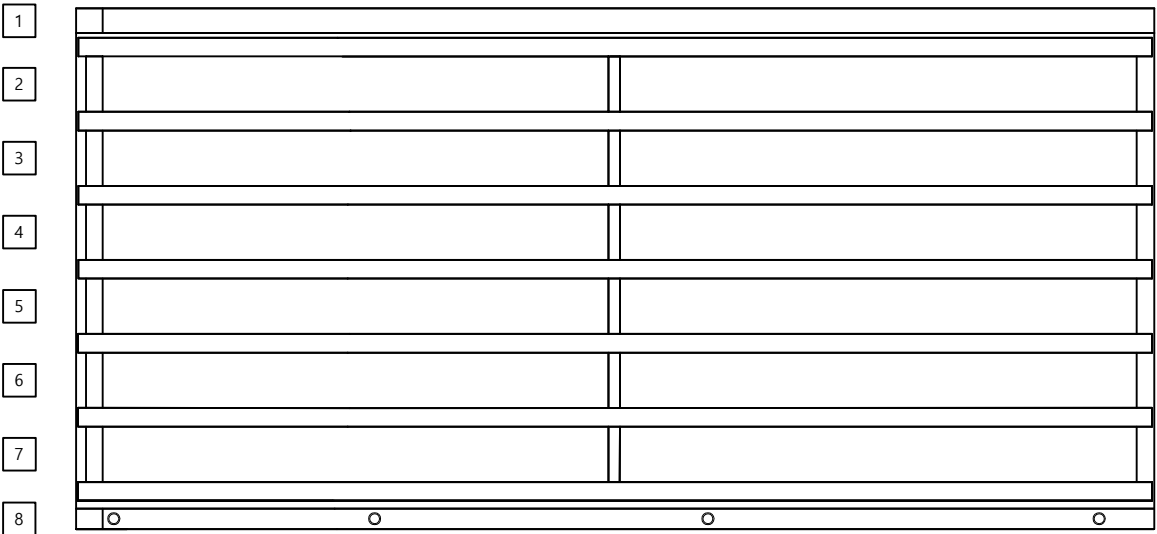
| 번호 | 신/구 | 부재명 | 손상현황 | 손상규모 | | | | | 비고 |
|---|---|---|---|---|---|---|---|---|---|
| 1 | 구 | 바닥판 | 망상균열 | 0.2 | 2.0 | 2.0 | 1 | m <sup>2</sup> | 4.00 |
| 2 | 구 | 바닥판 | 망상균열 | 0.2 | 2.0 | 2.0 | 1 | m <sup>2</sup> | 4.00 |
| 3 | 구 | 바닥판 | 망상균열 | 0.2 | 2.0 | 2.0 | 1 | m <sup>2</sup> | 4.00 |
| 4 | 구 | 바닥판 | 망상균열 | 0.2 | 2.0 | 2.0 | 1 | m <sup>2</sup> | 4.00 |
| 5 | 구 | 바닥판 | 망상균열 | 0.2 | 2.0 | 2.0 | 1 | m <sup>2</sup> | 4.00 |

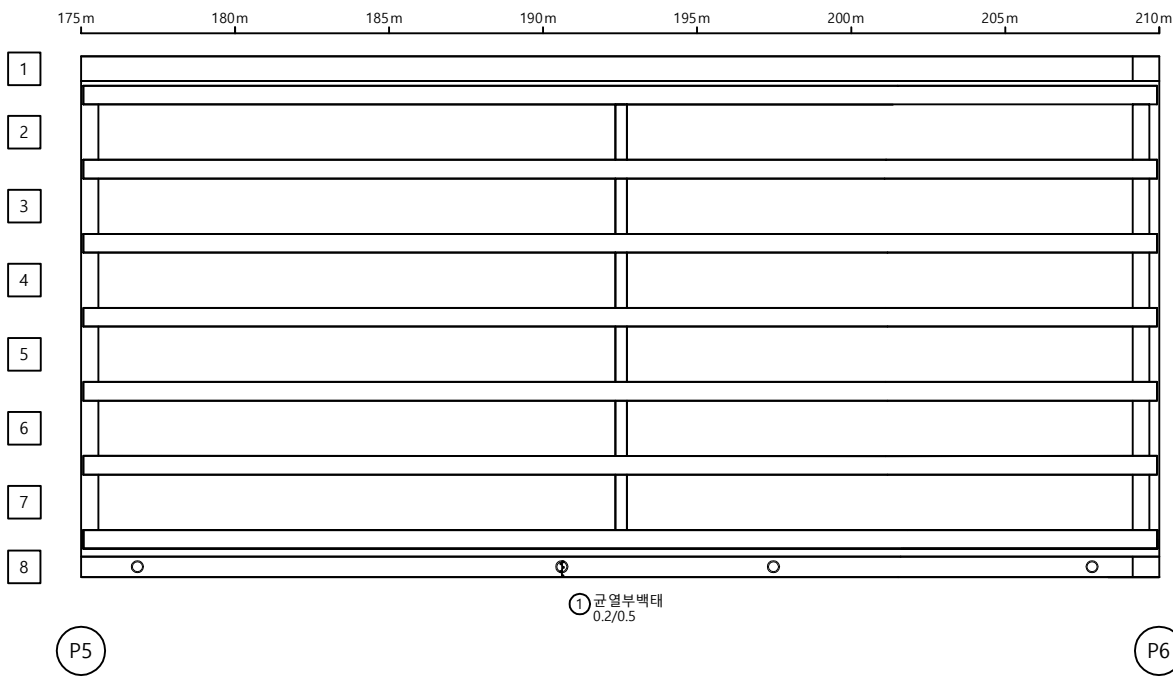
| 번호 | 신/구 | 부재명 | 손상현황 | 손상규모 | | | | | | 비고 |
|---|---|---|---|---|---|---|---|---|---|---|
| 1 | 구 | 바닥판 | 균열부백태 | 0.2 | 0.5 | | 1 | m | 0.50 | |

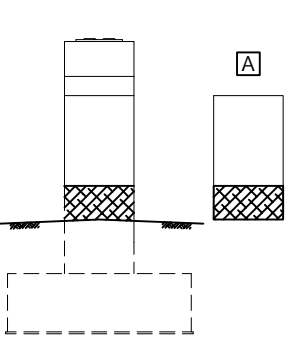
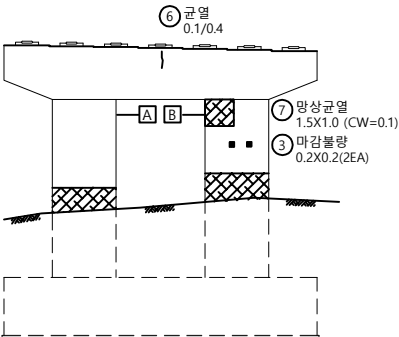
| 변호 | 신/구 | 부재명 | 손 상 현 경 | 손 상 규 모 | | | | | | 비고 |
|---|---|---|---|---|---|---|---|---|---|---|
| 1 | 구 | 교각 | 망상균열 | 0.2 | 2.0 | 2.0 | 1 | m <sup>2</sup> | 4.00 | |
| 2 | 구 | 교각 | 망상균열 | 0.2 | 10.4 | 3.0 | 2 | m <sup>2</sup> | 62.40 | |
| 4 | 구 | 교각 | 균열 | 0.2 | 2.0 | | 4 | m | 8.00 | |
| 6 | 구 | 교각 | 균열 | 0.1 | 0.4 | | 1 | m | 0.40 | |
| 7 | 구 | 교각 | 망상균열 | 0.1 | 1.0 | 1.5 | 1 | m <sup>2</sup> | 1.50 | |

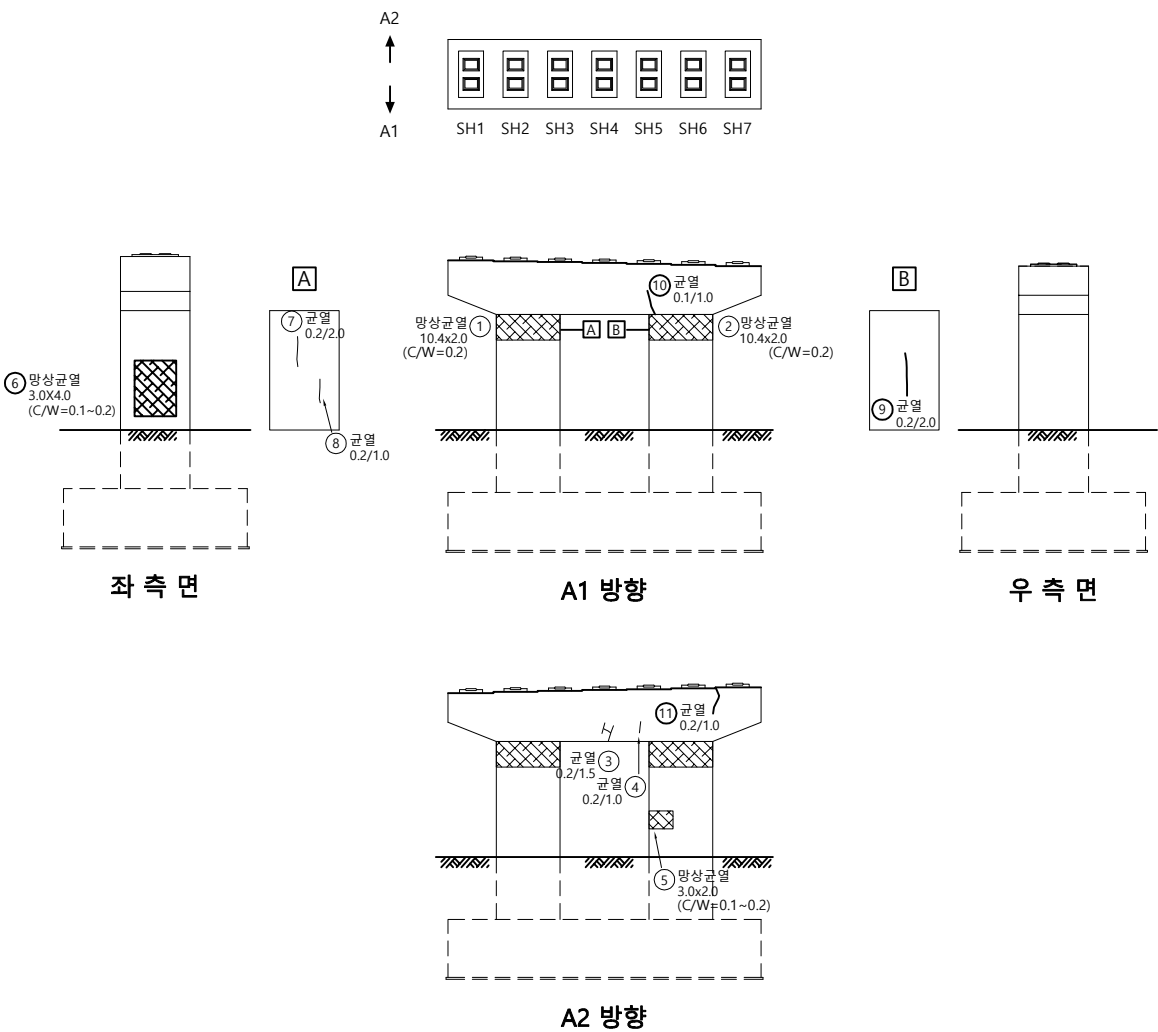
| 교각 | | | | | | | | | | |
|---|---|---|---|---|---|---|---|---|---|---|
| P2 | | | | | | | | | | |

| 교각 | | | | | | | | | | |
|---|---|---|---|---|---|---|---|---|---|---|
| 1 | 구 | 교각 | 망상균열 | 0.2 | 10.4 | 2.0 | 1 | ㎡ | 20.80 | |
| 2 | 구 | 교각 | 망상균열 | 0.2 | 10.4 | 2.0 | 1 | ㎡ | 20.80 | |
| 3 | 구 | 교각 | 균열 | 0.2 | 1.5 | | 1 | m | 1.50 | |
| 4 | 구 | 교각 | 균열 | 0.2 | 1.0 | | 1 | m | 1.00 | |
| 5 | 구 | 교각 | 망상균열 | 0.2 | 3.0 | 2.0 | 1 | ㎡ | 6.00 | |
| 6 | 구 | 교각 | 망상균열 | 0.2 | 3.0 | 4.0 | 1 | ㎡ | 12.00 | |
| 7 | 구 | 교각 | 균열 | 0.2 | 2.0 | | 1 | m | 2.00 | |
| 8 | 구 | 교각 | 균열 | 0.2 | 1.0 | | 1 | m | 1.00 | |
| 9 | 구 | 교각 | 균열 | 0.2 | 2.0 | | 1 | m | 2.00 | |
| 10 | 신 | 교각 | 균열 | 0.1 | 1.0 | | 1 | m | 1.00 | |
| 11 | 신 | 교각 | 균열 | 0.2 | 1.0 | | 1 | m | 1.00 | |

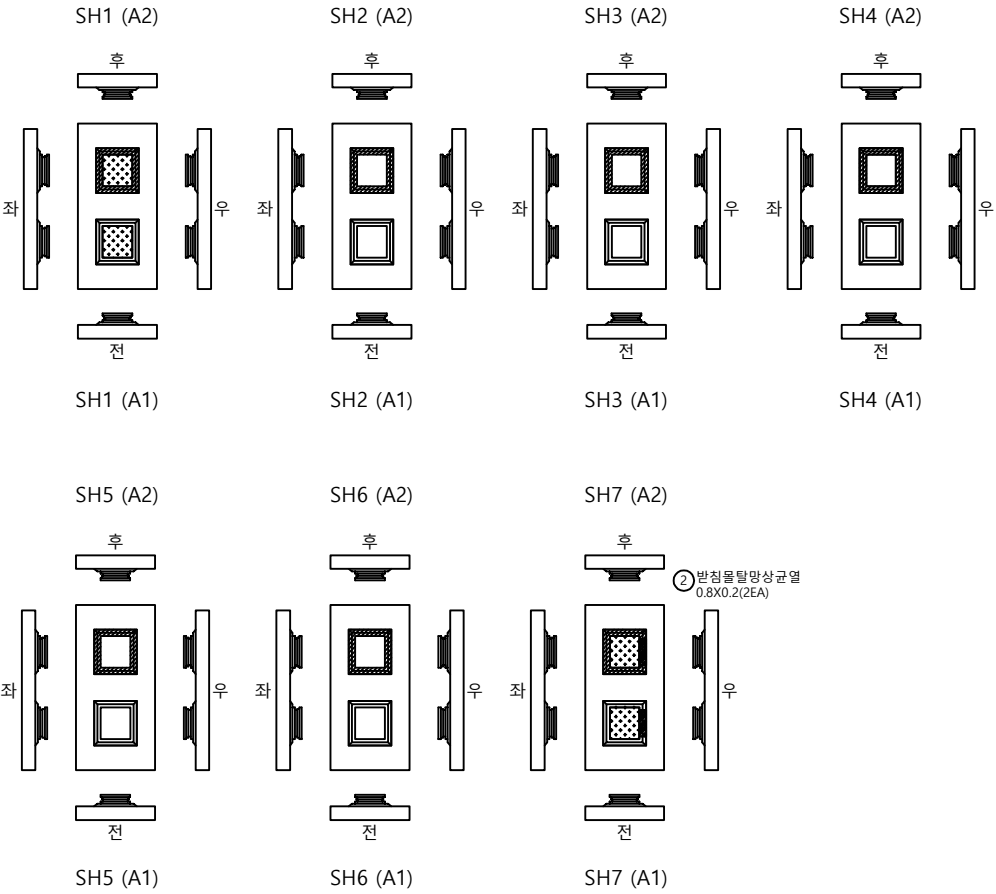
- ① 받침본체밀림  
7EA
- ③ 플레이트 부식  
4EA

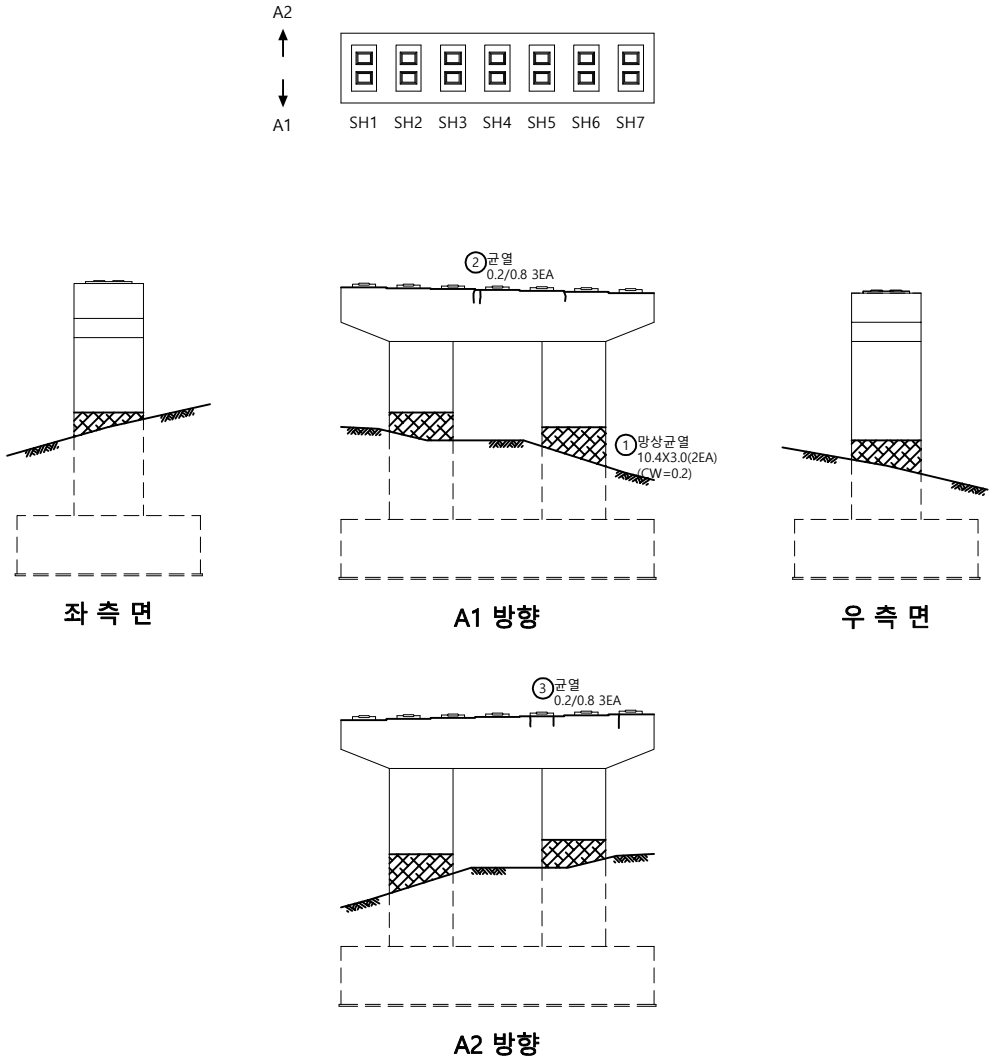
| 교각 | | | | | | | | | |
|---|---|---|---|---|---|---|---|---|---|
| P7 | | | | | | | | | |

| 교각 | | | | | | | | | |
|---|---|---|---|---|---|---|---|---|---|
| 1 | 구 | 교각 | 명상균열 | 0.2 | 10.4 | 3.0 | 2 | m | 62.40 |
| 2 | 구 | 교각 | 균열 | 0.2 | 0.8 | | 3 | m | 2.40 |
| 3 | 구 | 교각 | 균열 | 0.2 | 0.8 | | 3 | m | 2.40 |
