# 1. 교 면 포 장

용소교(울산) 교면포장 S1

| 용역명 | | 2024년 부산울산선 구조물 정밀안전진단 및 성능평가 용역 | | | |

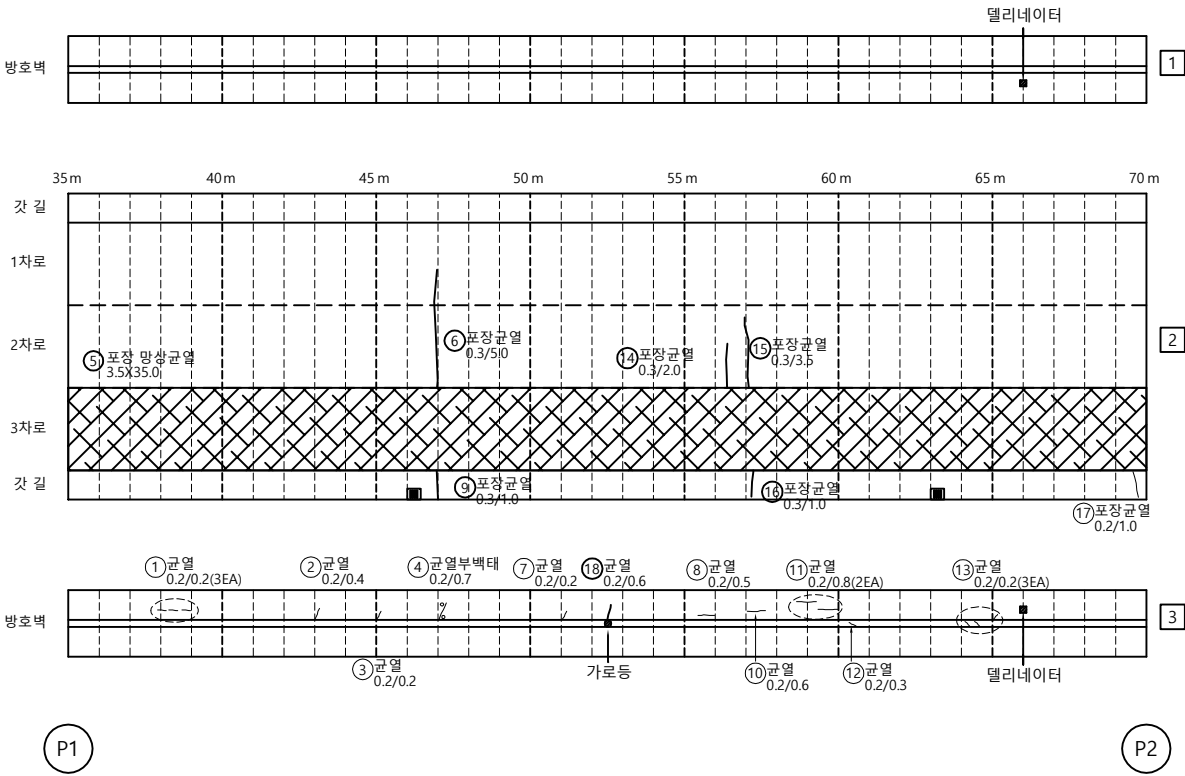
| 번호 | 선/구 | 부재명 | 손상현황 | 손상규모 | | | | 단위 | 수량 | 비고 |
|---|---|---|---|---|---|---|---|---|---|---|
| 2 | 구 | 방호벽 | 균열 | 0.2 | 0.2 | | 1 | m | 0.20 | |
| 3 | 구 | 방호벽 | 균열 | 0.2 | 0.7 | | 2 | m | 1.40 | |
| 4 | 구 | 방호벽 | 균열 | 0.2 | 1.0 | | 1 | m | 1.00 | |
| 5 | 구 | 방호벽 | 균열(0.3mm이상) | 0.3 | 1.0 | | 1 | m | 1.00 | |
| 16 | 구 | 교면포장 | 포장 열선균열 | 0.3 | 35.0 | 5.0 | 1 | m | 175.00 | |

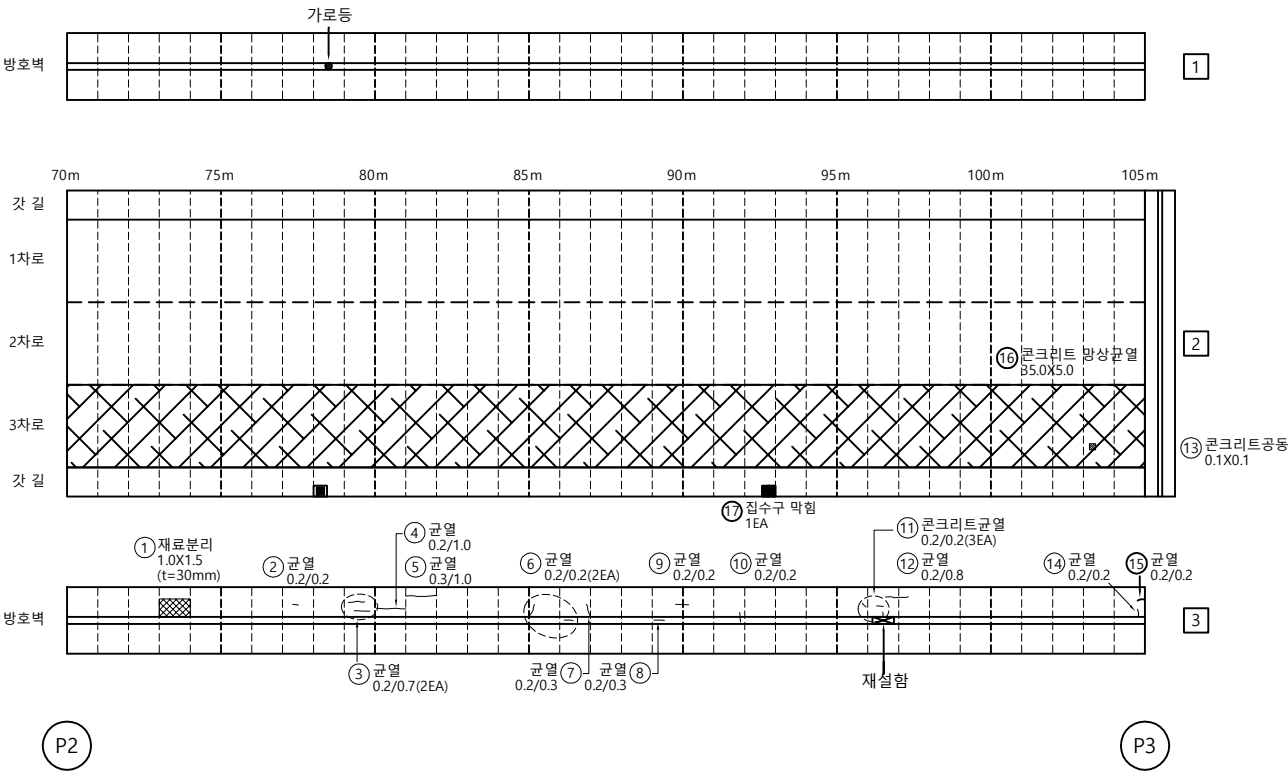
| 번호 | 신/구 | 부재명 | 손 상 현 황 | 손 상 규 모 | | | | | | 비고 |
|---|---|---|---|---|---|---|---|---|---|---|
| 1 | 구 | 방호벽 | 균열 | 0.2 | 0.2 | | 1 | m | 0.20 | |
| 2 | 구 | 방호벽 | 균열 | 0.2 | 0.4 | | 1 | m | 0.40 | |
| 8 | 구 | 교면포장 | 포장 병설균열 | 0.3 | 35.0 | 5.0 | 1 | m <sup>2</sup> | 175.00 | |
| 9 | 신 | 방호벽 | 균열 | 0.2 | 0.5 | | 1 | m | 0.50 | |

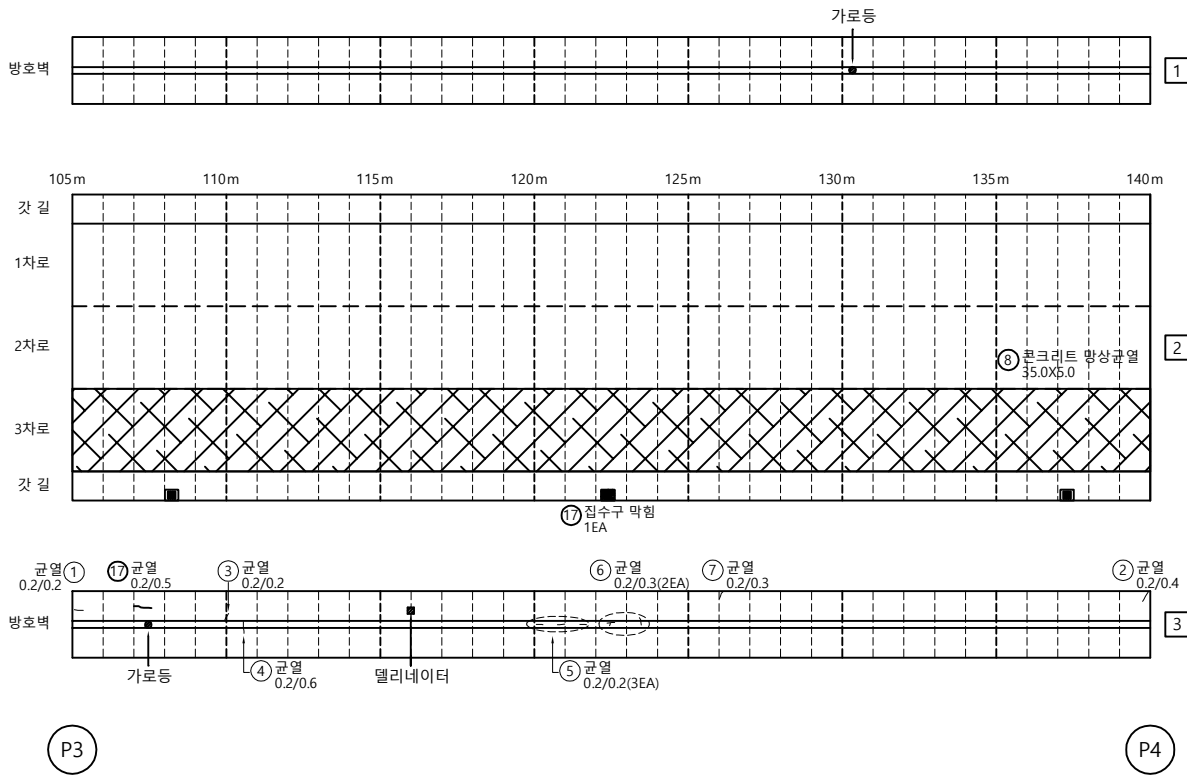
| 번호 | 신/구 | 부재명 | 손 상 현 황 | 손 상 규 모 | | | | | | 비고 |
|---|---|---|---|---|---|---|---|---|---|---|
| 1 | 구 | 방호벽 | 균열 | 0.2 | 0.4 | | 1 | m | 0.40 | |
| 2 | 구 | 방호벽 | 균열 | 0.2 | 1.0 | | 2 | m | 2.00 | |
| 3 | 구 | 방호벽 | 균열 | 0.3 | 1.0 | 2.0 | 1 | m | 2.00 | |
| 4 | 구 | 방호벽 | 균열 | 0.3 | 35.0 | 5.0 | 1 | m | 175.00 | |
| 5 | 신 | 교면포장 | 포장균열 | 0.5 | 7.0 | | 2 | m | 14.00 | |
| 6 | 신 | 방호벽 | 균열 | 0.2 | 0.4 | | 1 | m | 0.40 | |

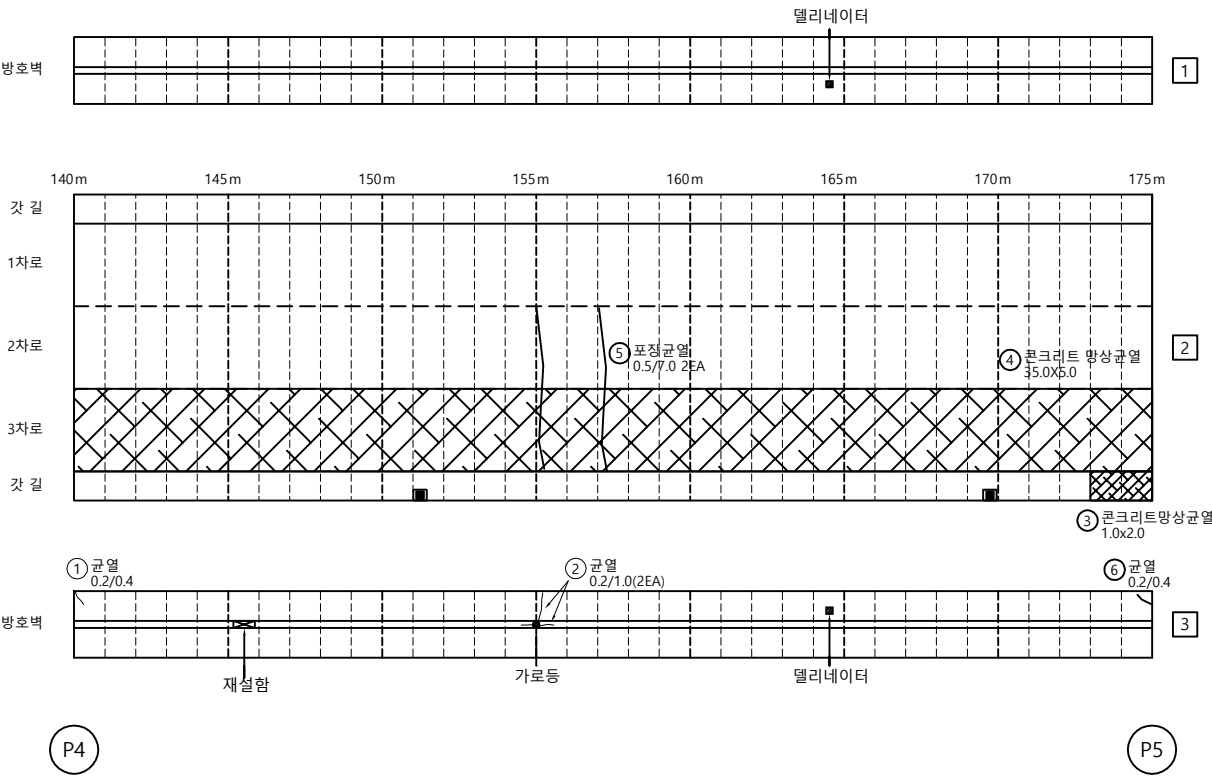
| 번호 | 신/구 | 부재명 | 손 상 현 황 | 손 상 규 모 | | | | | | 비고 |
|---|---|---|---|---|---|---|---|---|---|---|
| 1 | 구 | 방호벽 | 균열 | 0.2 | 0.4 | | 1 | m | 0.40 | |
| 2 | 구 | 교면포장 | 포장균열 | 0.2 | 2.0 | | 2 | m | 4.00 | |
| 3 | 구 | 방호벽 | 균열 | 0.2 | 0.5 | | 2 | m | 1.00 | |
| 4 | 구 | 교면포장 | 포장 망상균열 | 0.3 | 35.0 | 5.0 | 1 | m <sup>2</sup> | 175.00 | |
| 5 | 신 | 방호벽 | 균열 | 0.2 | 0.5 | | 1 | m | 0.50 | |

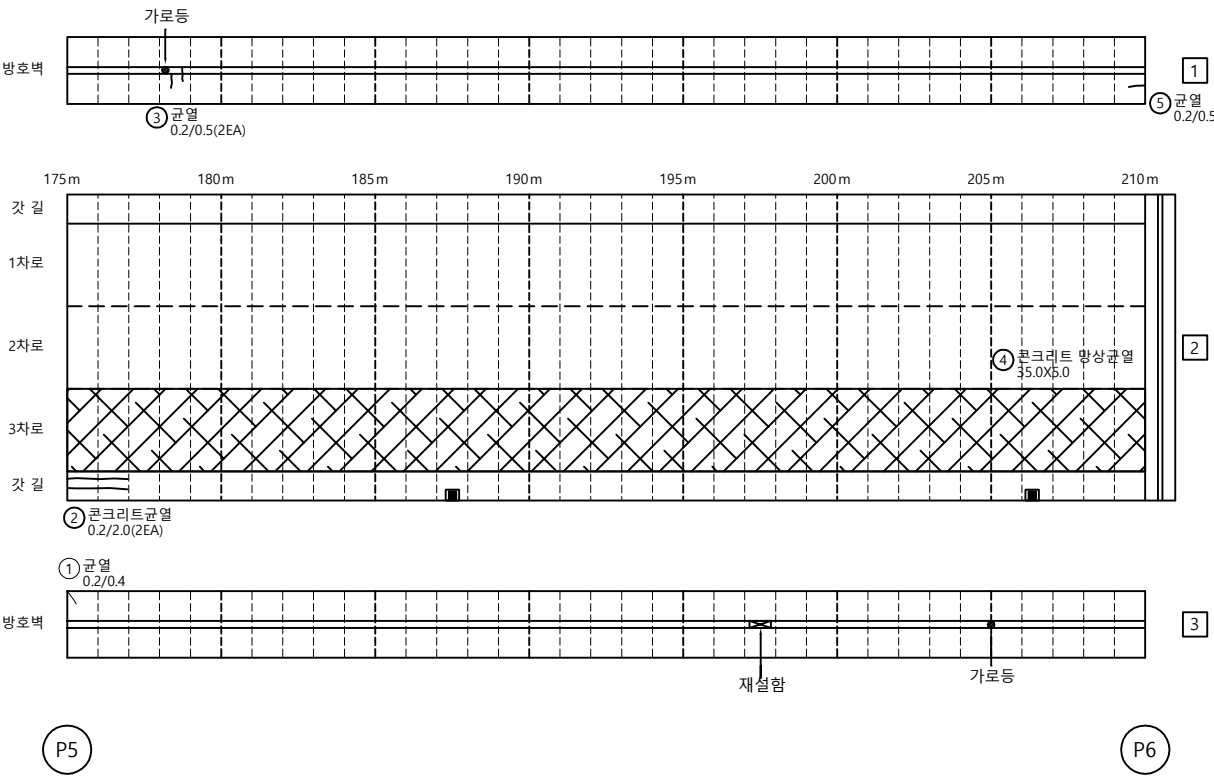
| 변호 | 신/구 | 부재명 | 손 상 현 황 | 손 상 규 모 | | | | | | 비고 |
|---|---|---|---|---|---|---|---|---|---|---|
| 2 | 구 | 교면포장 | 포장균열 | 0.3 | 3.0 | | | 3 | m | 9.00 |
| 3 | 구 | 교면포장 | 포장 망상균열 | 0.3 | 35.0 | 5.0 | | 1 | m <sup>2</sup> | 175.00 |
| 4 | 신 | 방호벽 | 균열 | 0.2 | 0.5 | | | 1 | m | 0.50 |
| 5 | 신 | 방호벽 | 균열 | 0.2 | 0.5 | | | 1 | m | 0.50 |

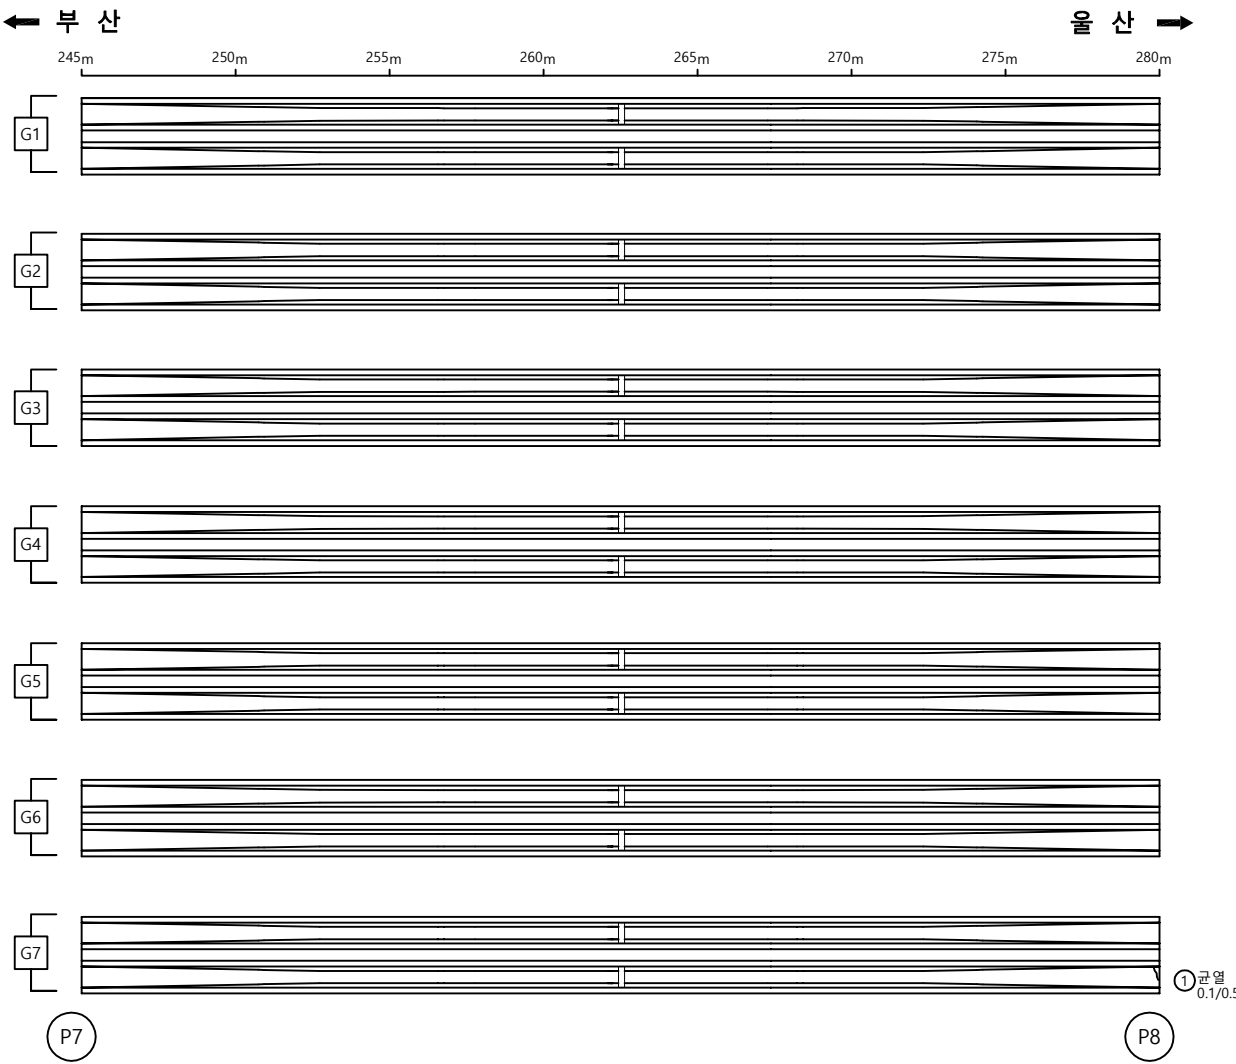
용소교(울산) 거더 S8

| 거더<br>S8 | | | | | | | | | | |
|---|---|---|---|---|---|---|---|---|---|---|
| 1 | 구 | 거더 | 균열 | 0.1 | 0.5 | | 1 | m | 0.50 | |

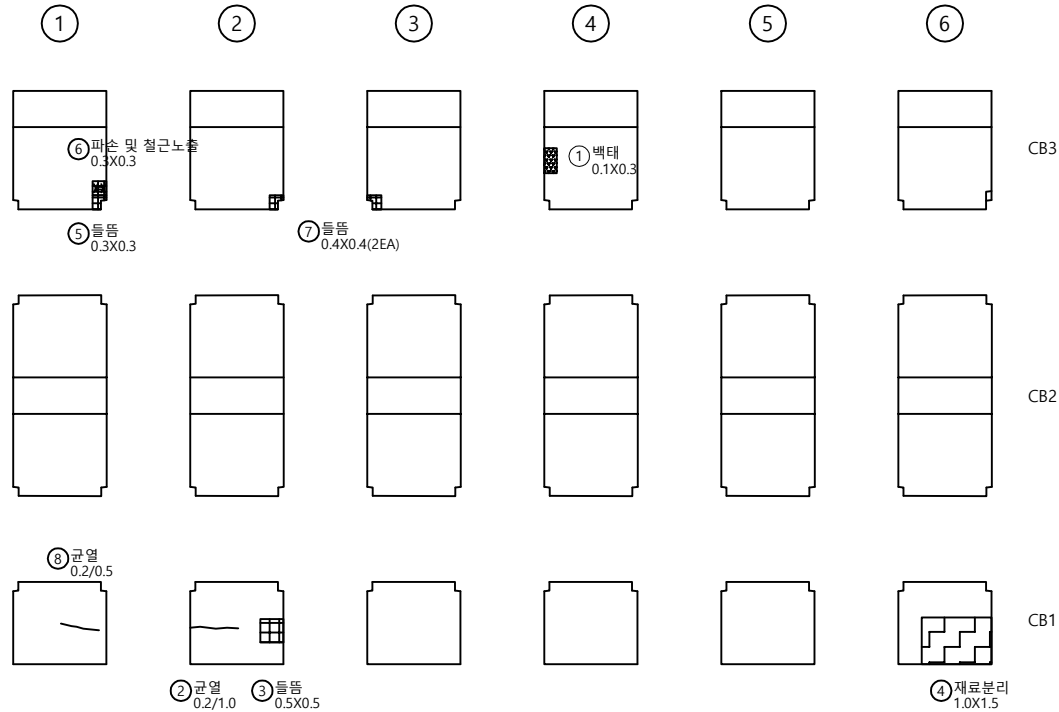
용소교(울산) 가로보 S2

| 가로보 | | | | | | | | | | |
|---|---|---|---|---|---|---|---|---|---|---|
| 2 | 구 | 가로보 | 균열 | 0.2 | 1.0 | | 1 | m | 1.00 | |
| 8 | 구 | 가로보 | 균열 | 0.2 | 0.5 | | 1 | m | 0.50 | |

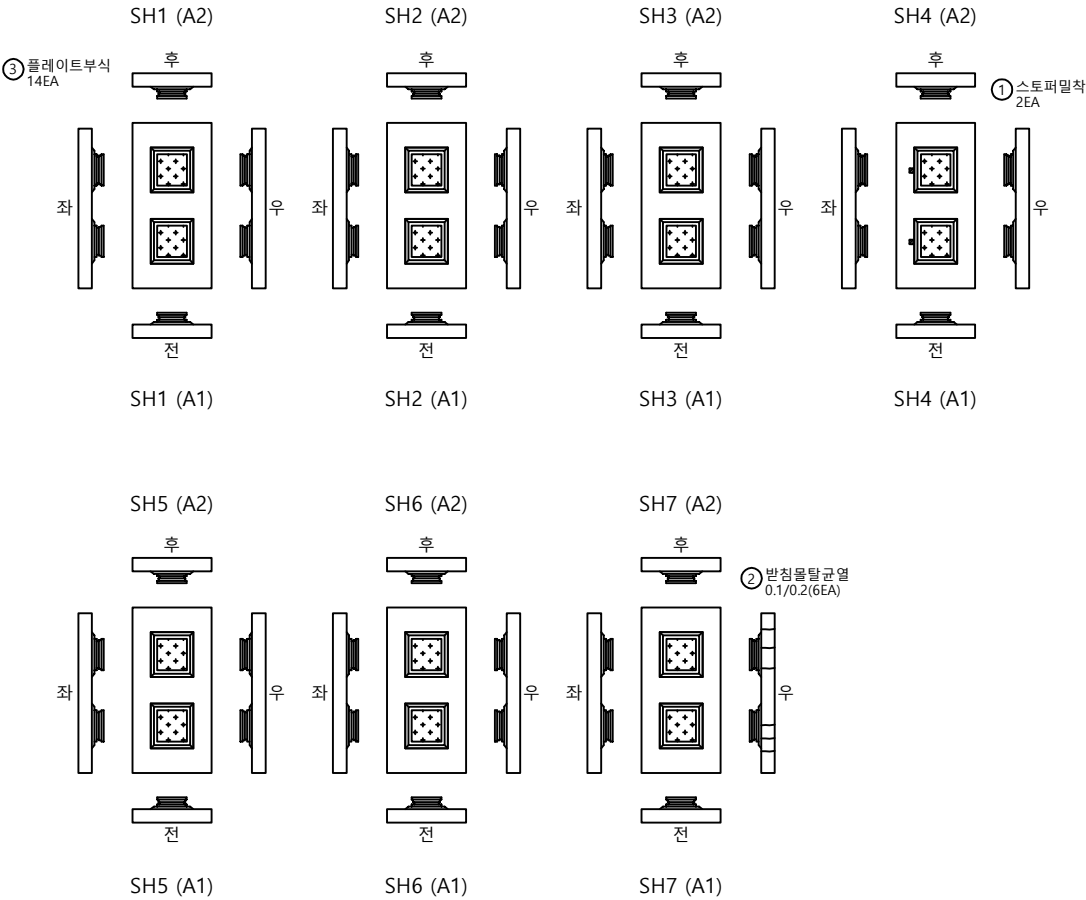
| 교각 | | | | | | | | | |
|---|---|---|---|---|---|---|---|---|---|
| 1 | 구 | 교각 | 균열 | 0.2 | 3.0 | | 2 | m | 6.00 |
| 2 | 구 | 교각 | 균열 | 0.2 | 1.0 | | 3 | m | 3.00 |
| 3 | 구 | 교각 | 균열 | 0.1 | 0.5 | | 1 | m | 0.50 |
| 4 | 구 | 교각 | 균열 | 0.2 | 0.3 | | 1 | m | 0.30 |
| 5 | 구 | 교각 | 균열 | 0.2 | 0.6 | | 1 | m | 0.60 |
| 6 | 신 | 교각 | 균열 | 0.2 | 0.5 | | 1 | m | 0.50 |

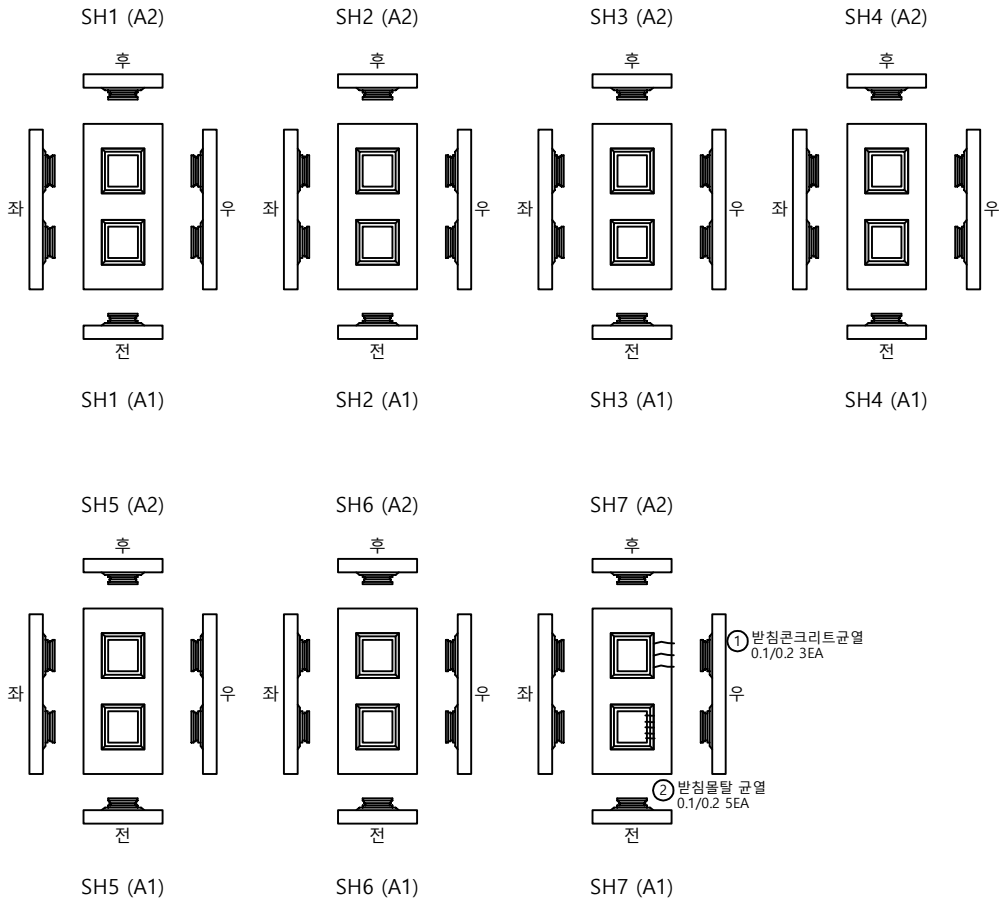
| 교각 | | | | | | | | | |
|---|---|---|---|---|---|---|---|---|---|
| 1 | 구 | 교각 | 균열 | 0.2 | 0.5 | | 1 | m | 0.50 |
| 3 | 구 | 교각 | 균열 | | 0.1 | 0.5 | 1 | m | 0.05 |
| 4 | 구 | 교각 | 균열 | 0.1 | 0.5 | | 3 | m | 1.50 |
| 5 | 신 | 교각 | 균열 | 0.2 | 1.0 | | 1 | m | 1.00 |

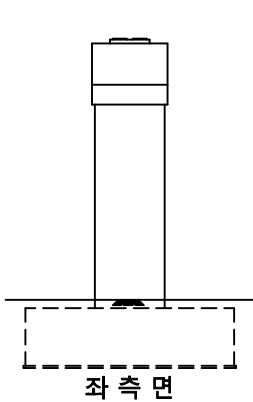
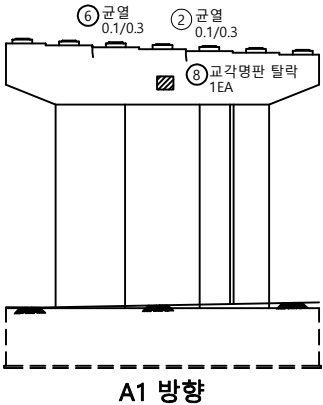
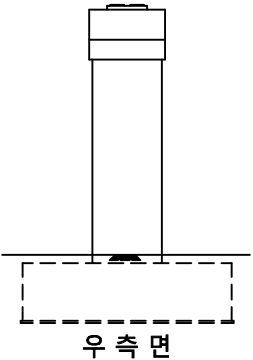
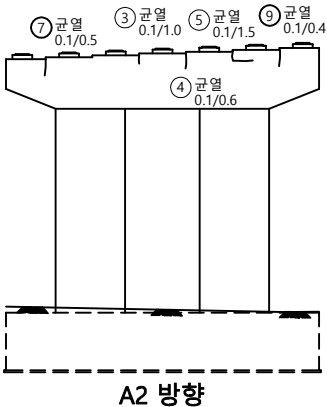
| 교각 | | | | | | | | | | |
|---|---|---|---|---|---|---|---|---|---|---|
| 2 | 구 | 교각 | 균열 | 0.1 | 0.3 | | 1 | m | 0.30 | |
| 3 | 구 | 교각 | 균열 | 0.1 | 1.0 | | 1 | m | 1.00 | |
| 4 | 구 | 교각 | 균열 | 0.1 | 0.6 | | 1 | m | 0.60 | |
| 5 | 구 | 교각 | 균열 | 0.1 | 1.5 | | 1 | m | 1.50 | |
| 6 | 구 | 교각 | 균열 | 0.1 | 0.3 | | 1 | m | 0.30 | |

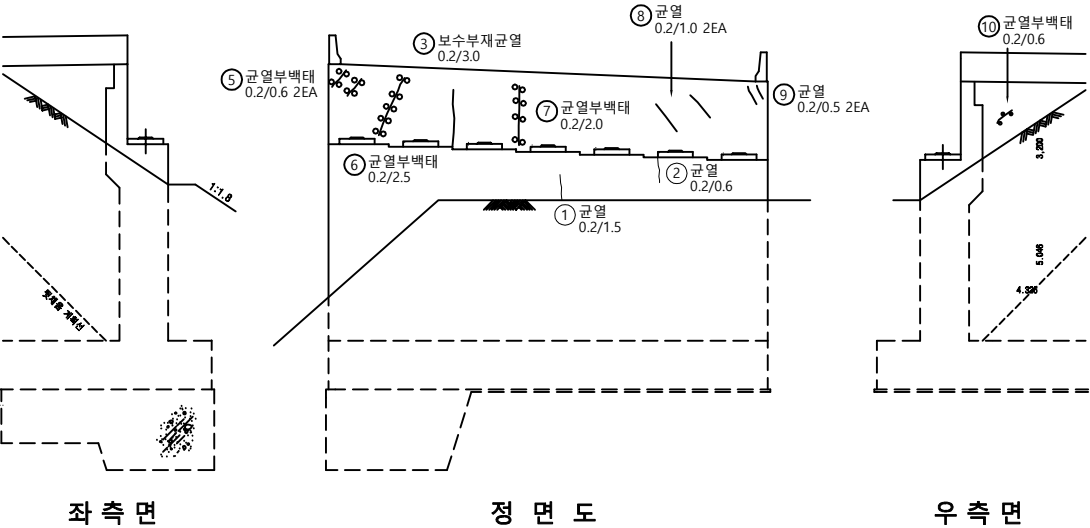
| 교대<br>A2 | | | | | | | | | | |

| 교대<br>A2 | | | | | | | | | | |
|---|---|---|---|---|---|---|---|---|---|---|
| 1 | 구 | 교대 | 균열 | 0.2 | 1.5 | | 1 | m | 1.50 | |
| 2 | 구 | 교대 | 균열 | 0.2 | 0.6 | | 1 | m | 0.60 | |
| 3 | 구 | 교대 | 보수부 재균열 | 0.2 | 3.0 | | 1 | m | 3.00 | |
| 5 | 신 | 교대 | 균열부백태 | 0.2 | 0.6 | | 2 | m | 1.20 | |
| 6 | 신 | 교대 | 균열부백태 | 0.2 | 2.5 | | 1 | m | 2.50 | |
| 7 | 신 | 교대 | 균열부백태 | 0.2 | 2.0 | | 1 | m | 2.00 | |
| 8 | 신 | 교대 | 균열 | 0.2 | 1.0 | | 2 | m | 2.00 | |
| 9 | 신 | 교대 | 균열 | 0.2 | 0.5 | | 2 | m | 1.00 | |
| 10 | 신 | 교대 | 균열부백태 | 0.2 | 0.6 | | 1 | m | 0.60 | |
