# 1. 교 면 포 장

# 일광IC교(부산) 교면포장 S1

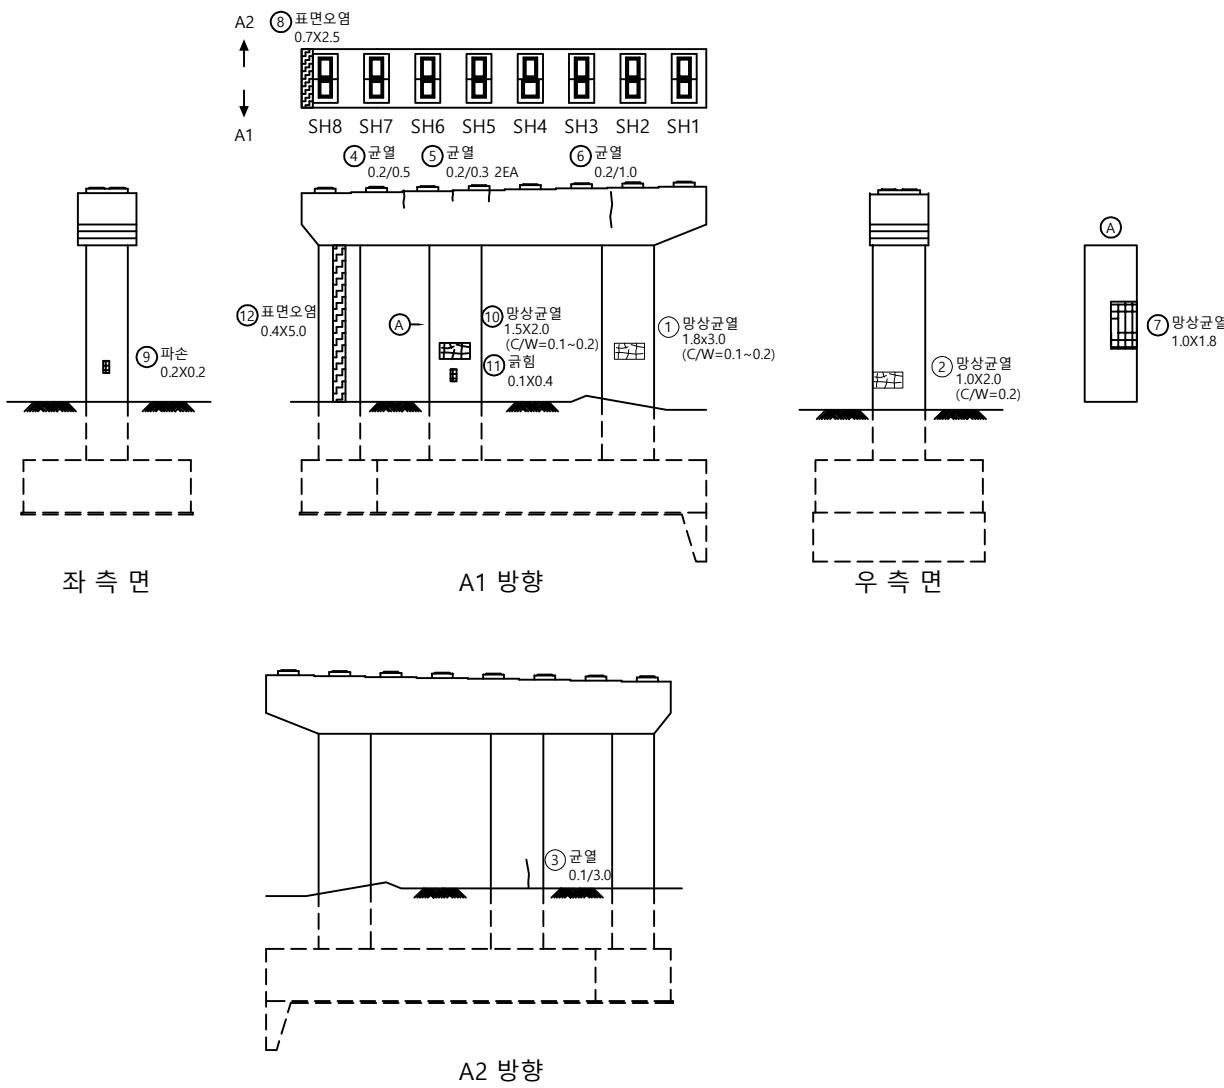
| 교각 | | | | | | | | | | |
|---|---|---|---|---|---|---|---|---|---|---|
| P4 | | | | | | | | | | |

| 교각 | | | | | | | | | | |
|---|---|---|---|---|---|---|---|---|---|---|
| 1 | 구 | 교각 | 망상균열 | 0.2 | 1.8 | 3.0 | 1 | ㎡ | 5.40 | |
| 2 | 구 | 교각 | 망상균열 | 0.2 | 1.0 | 2.0 | 1 | ㎡ | 2.00 | |
| 3 | 구 | 교각 | 균열 | 0.1 | 3.0 | | 1 | m | 3.00 | |
| 7 | 구 | 교각 | 망상균열 | 0.2 | 1.0 | 1.8 | 1 | ㎡ | 1.80 | |

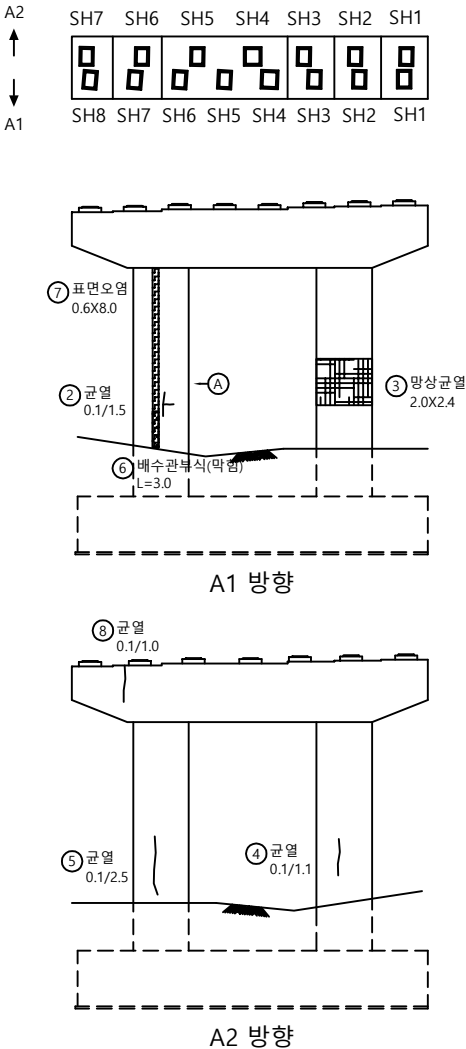
| 교각 | | | | | | | | | |
|---|---|---|---|---|---|---|---|---|---|
| P5 | | | | | | | | | |

| 교각 | | | | | | | | | |
|---|---|---|---|---|---|---|---|---|---|
| 2 | 신 | 교각 | 균열 | 0.1 | 1.5 | | 1 | m | 1.50 |
| 3 | 구 | 교각 | 망상균열 | 0.2 | 2.0 | 2.4 | 1 | ㎡ | 4.80 |
| 5 | 신 | 교각 | 균열 | 0.1 | 2.5 | | 1 | m | 2.50 |
| 6 | 구 | 배수시설 | 배수관 부식 | | | | 1 | EA | 1.00 |

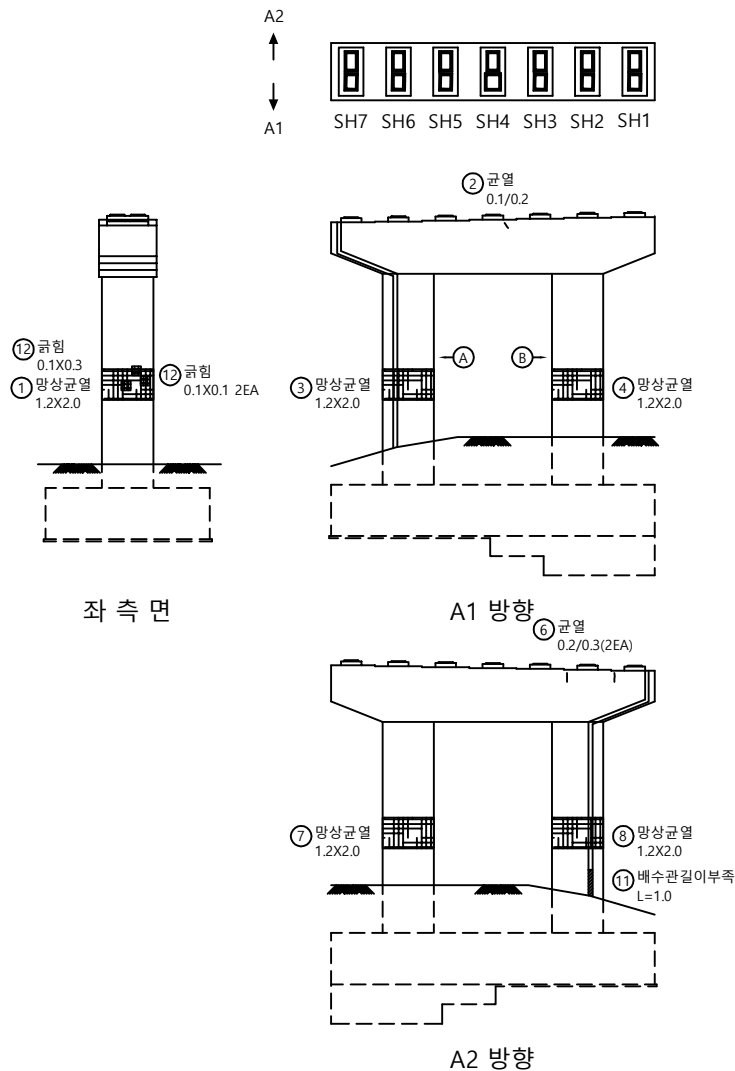
| 교각 | | | | | | | | | |
|---|---|---|---|---|---|---|---|---|---|
| P6 | | | | | | | | | |

| 교각 | | | | | | | | | |
|---|---|---|---|---|---|---|---|---|---|
| 1 | 구 | 교각 | 망성균열 | 0.2 | 1.2 | 2.0 | 1 | m | 2.40 |
| 2 | 구 | 교각 | 균열 | 0.1 | 0.2 | | 1 | m | 0.20 |
| 6 | 구 | 교각 | 균열 | 0.2 | 0.3 | | 2 | m | 0.60 |
