# 1. 교 면 포 장

## 원리2교(부산) 교면포장 S1

| 용역명 | | 2024년 부산울산신 구조물 정밀안전진단 및 성능평가 용역 | | | | | |

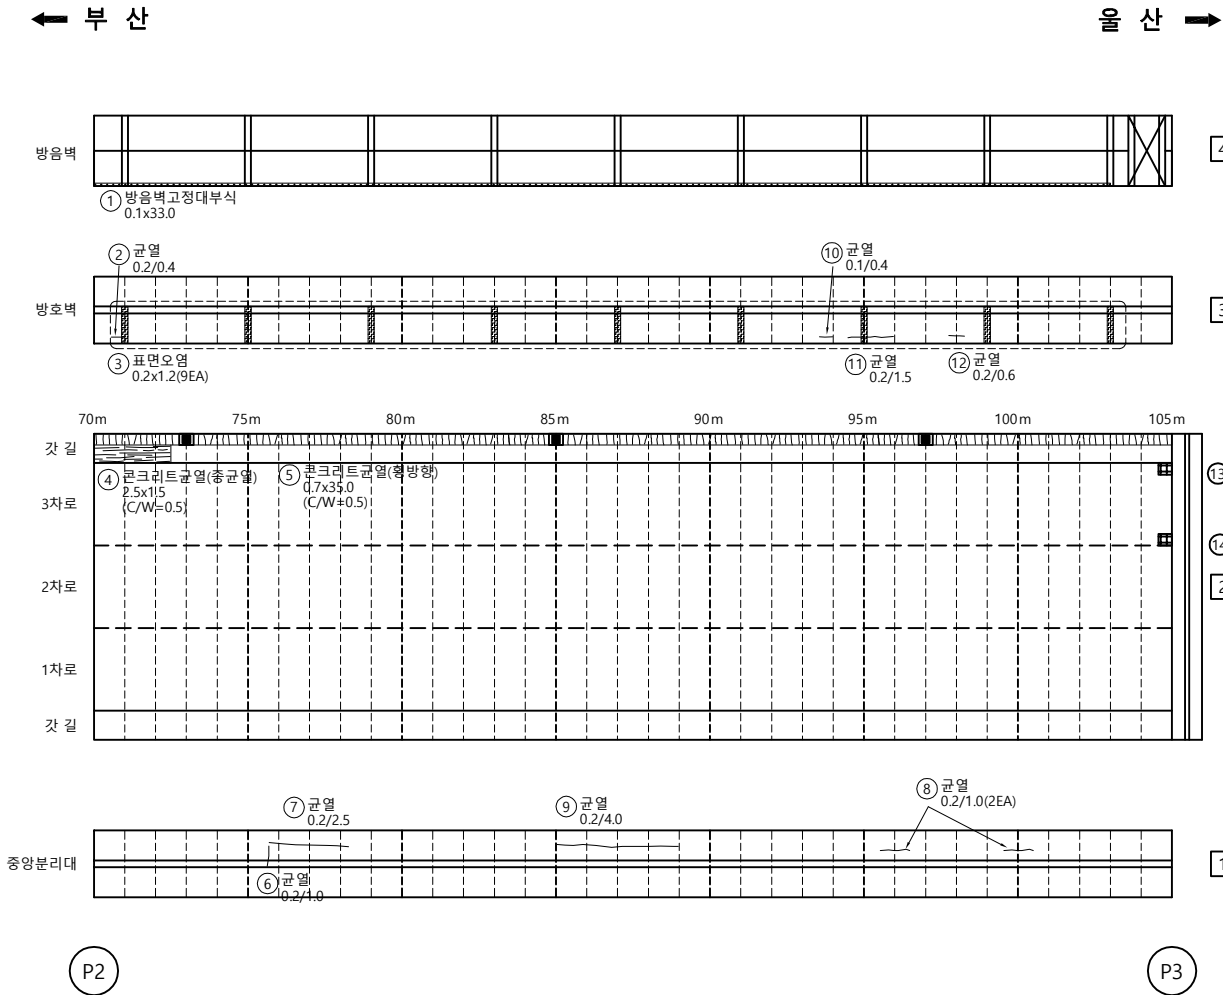
| 교면포장 | | | | | | | | | |
|---|---|---|---|---|---|---|---|---|---|
| 1 | 구 | 방호벽 | 고침대 부식 | | 33.0 | 0.1 | 1 | m <sup>2</sup> | 3.30 |
| 2 | 구 | 방호벽 | 균열 | 0.2 | 0.4 | | 1 | m | 0.40 |
| 4 | 구 | 교면포장 | 포장 뒤편 균열 | 0.5 | 2.5 | 1.5 | 1 | m <sup>2</sup> | 3.75 |
| 5 | 구 | 교면포장 | 포장 뒤편 균열 | 0.5 | 35.0 | 0.7 | 1 | m <sup>2</sup> | 24.50 |
| 6 | 구 | 방호벽 | 균열 | 0.2 | 1.0 | | 1 | m | 1.00 |
| 7 | 구 | 방호벽 | 균열 | 0.2 | 2.5 | | 1 | m | 2.50 |
| 8 | 구 | 방호벽 | 균열 | 0.2 | 1.0 | | 2 | m | 2.00 |
| 9 | 구 | 방호벽 | 균열 | 0.2 | 4.0 | | 1 | m | 4.00 |

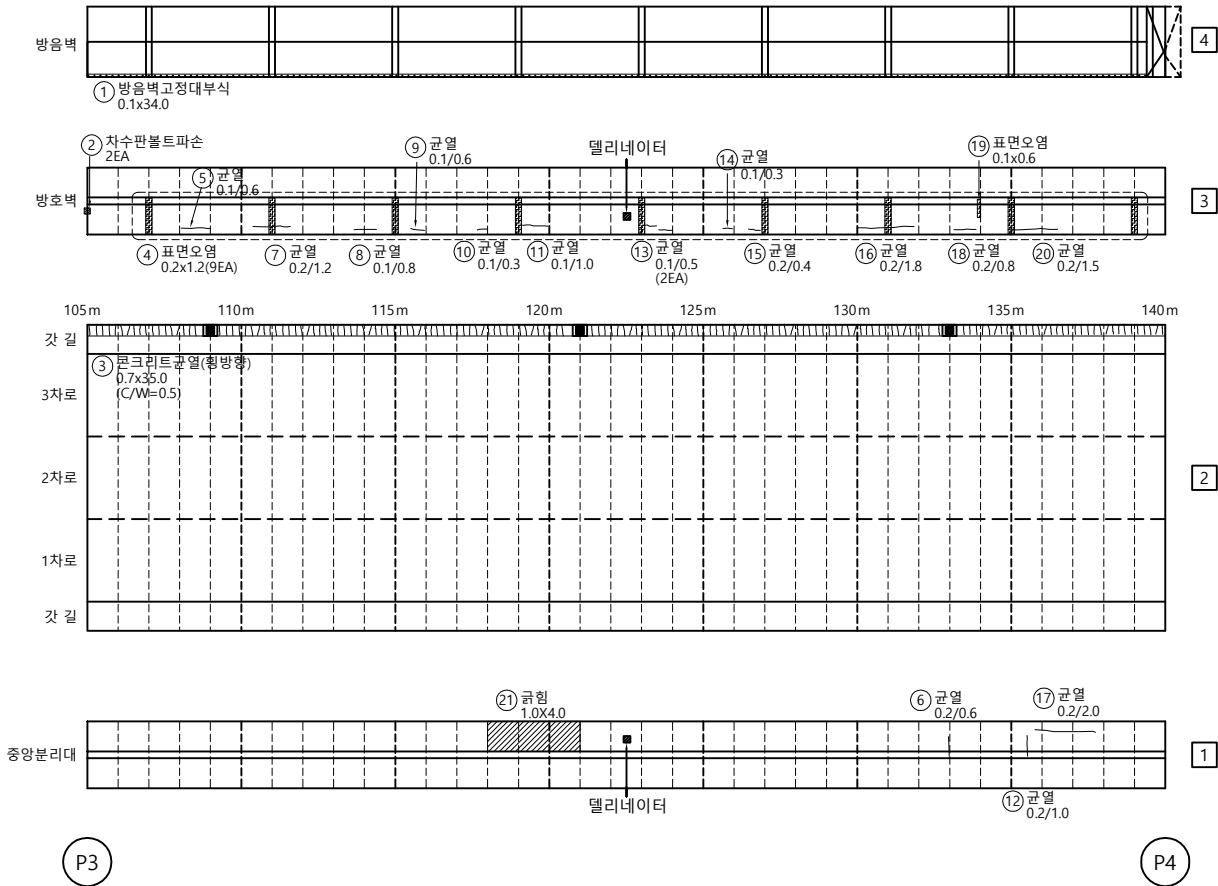
| 번호 | 신/구 | 무재형 | 손 상 현 황 | 손 상 규 모 | | | | 비고 |
|---|---|---|---|---|---|---|---|---|
| 1 | 구 | 방호벽 | 고정대 부식 | | 34.0 | 0.1 | 1 | m <sup>2</sup> 3.40 |
| 3 | 구 | 교면포장 | 포장 명상균열 | 0.5 | 35.0 | 0.7 | 1 | m <sup>2</sup> 24.50 |
| 5 | 구 | 방호벽 | 균열 | 0.1 | 0.6 | | 1 | m 0.60 |
| 6 | 구 | 방호벽 | 균열 | 0.2 | 0.6 | | 1 | m 0.60 |
| 7 | 구 | 방호벽 | 균열 | 0.2 | 1.2 | | 1 | m 1.20 |
| 20 | 구 | 방호벽 | 균열 | | 1.0 | 4.0 | 1 | m <sup>2</sup> 4.00 |

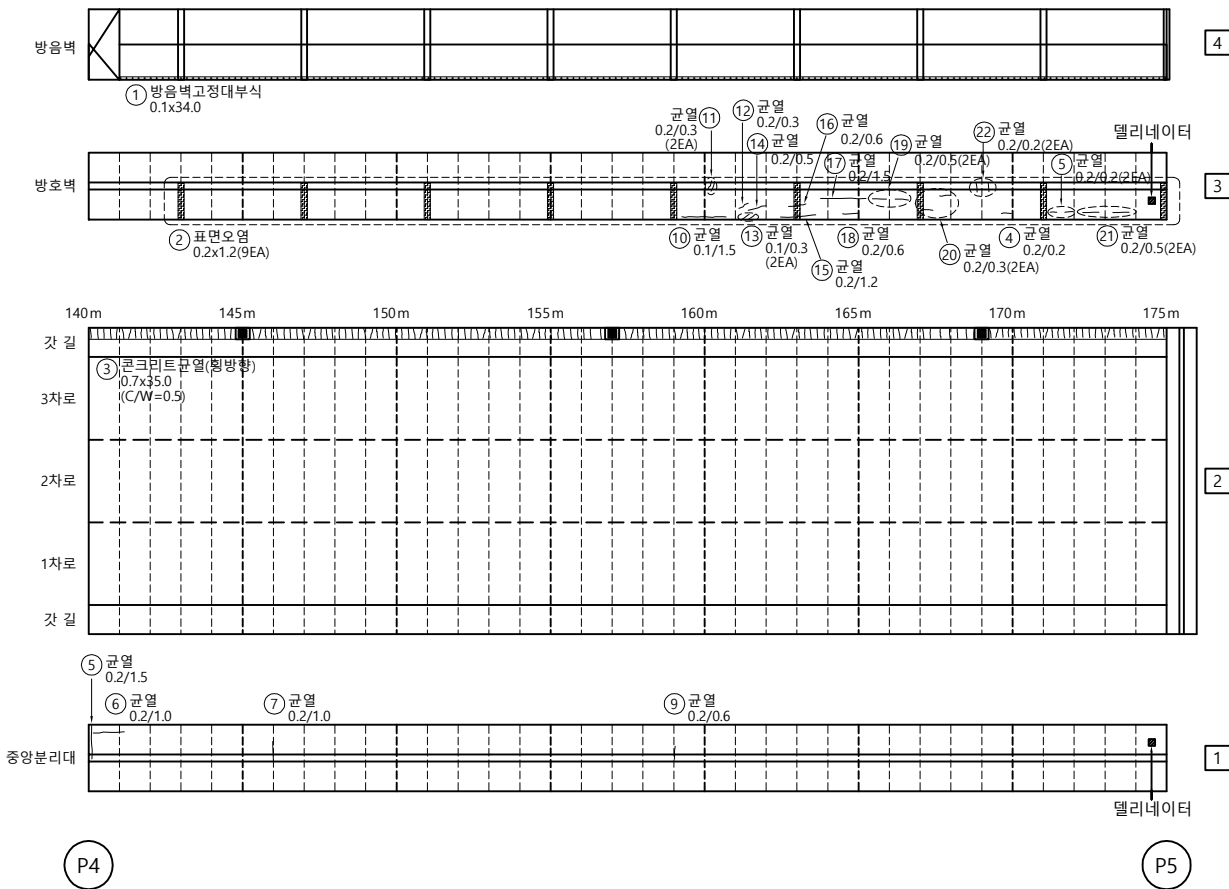
| 번호 | 선/구 | 부재명 | 손 상 원 인 | 손 상 규 모 | | | | | | 비고 |
|---|---|---|---|---|---|---|---|---|---|---|
| 1 | 구 | 병호벽 | 고정대 부식 | | 34.0 | 0.1 | 1 | m | 3.40 | |
| 3 | 구 | 교면포장 | 포장 망상균열 | 0.5 | 35.0 | 0.7 | 1 | m | 24.50 | |
| 4 | 구 | 병호벽 | 균열 | 0.2 | 0.2 | | 1 | m | 0.20 | |
| 5 | 구 | 병호벽 | 균열 | 0.2 | 1.5 | | 1 | m | 1.50 | |
| 6 | 구 | 병호벽 | 균열 | 0.2 | 1.0 | | 1 | m | 1.00 | |

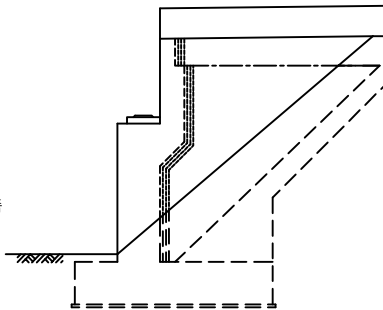
정면도

| 교대 | | | | | | | | | | |
|---|---|---|---|---|---|---|---|---|---|---|
| 1 | 구 | 교대 | 균열 | 0.2 | 1.3 | | 1 | m | 1.30 | |
| 3 | 구 | 교대 | 균열 | 0.2 | 0.4 | | 1 | m | 0.40 | |
| 8 | 구 | 교대 | 균열 | 0.2 | 1.0 | | 1 | m | 1.00 | |
| 9 | 구 | 교대 | 균열 | 0.2 | 0.5 | | 1 | m | 0.50 | |
| 12 | 신 | 교대 | 균열 | 0.2 | 2.0 | | 1 | m | 2.00 | |

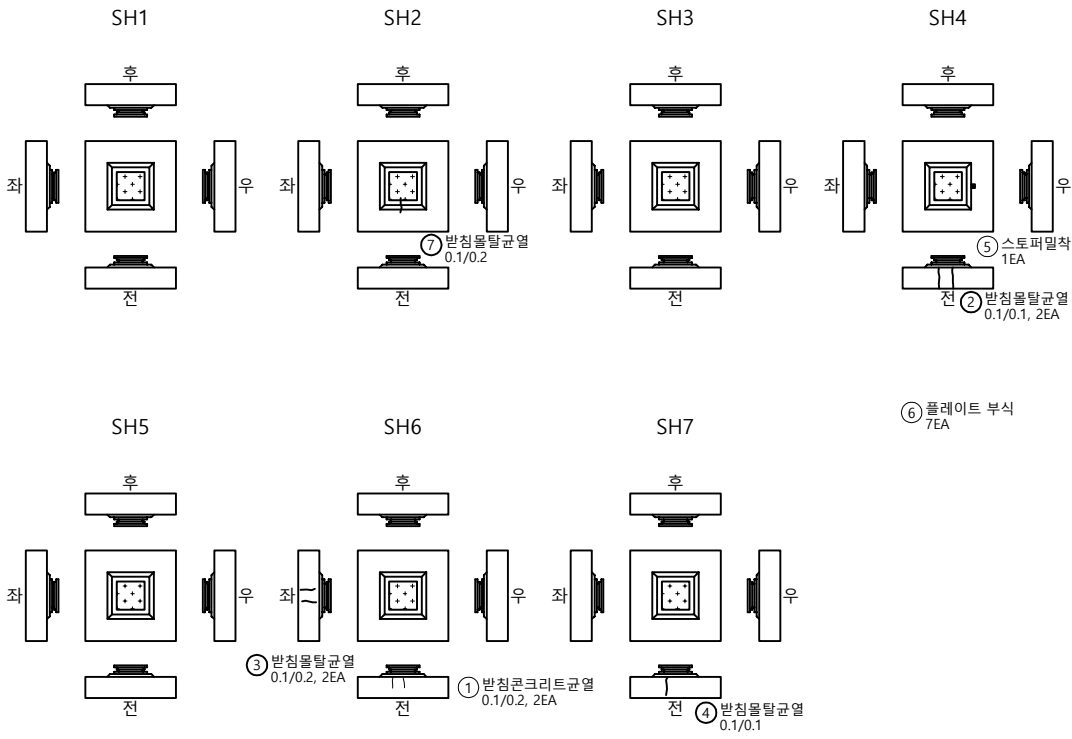
| 번호 | 선/구 | 부재명 | 손 상 현 황 | 손 상 규 모 | | | | | | 비고 |
|---|---|---|---|---|---|---|---|---|---|---|
| 1 | 구 | 교량받침 | 받침콘크리트 균열 | 0.1 | 0.2 | | 2 | m | 0.40 | |
| 2 | 구 | 교량받침 | 받침물탈 균열 | 0.1 | 0.1 | | 1 | m | 0.10 | |
| 3 | 구 | 교량받침 | 받침물탈 균열 | 0.1 | 0.2 | | 2 | m | 0.40 | |
| 4 | 구 | 교량받침 | 받침물탈 균열 | 0.1 | 0.1 | | 1 | m | 0.10 | |
| 6 | 구 | 교량받침 | 플레이트 부식 | | | | 7 | EA | 7.00 | |
| 7 | 신 | 교량받침 | 받침물탈 균열 | 0.1 | 0.2 | | 1 | m | 0.20 | |

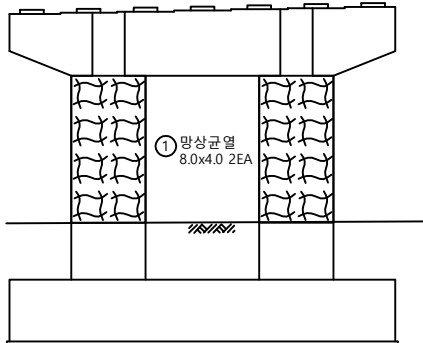
좌측면

| 교각 | | | | | | | | | | |
|---|---|---|---|---|---|---|---|---|---|---|
| 1 | 구 | 교각 | 망상균열 | 0.2 | 8.0 | 4.0 | 2 | ㎡ | 64.00 | |
| 2 | 신 | 교각 | 균열 | 0.1 | 2.0 | | 1 | m | 2.00 | |

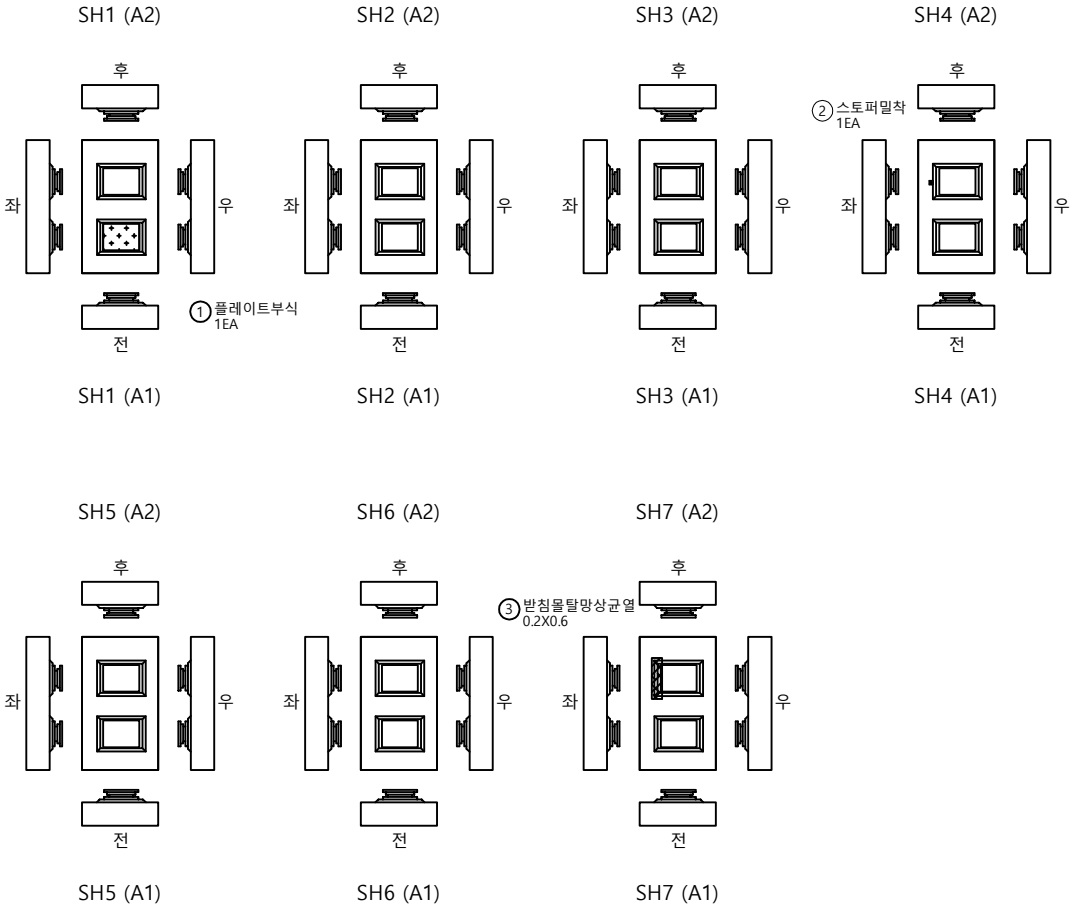
| 받침장치 | | | | | | | | | |
|---|---|---|---|---|---|---|---|---|---|
| 1 | 구 | 교량받침 | 플레이트 부식 | | | | 1 | EA | 1.00 |
| 3 | 신 | 교량받침 | 받침물 탈망상균열 | 0.1 | 0.2 | 0.6 | 1 | m | 0.12 |

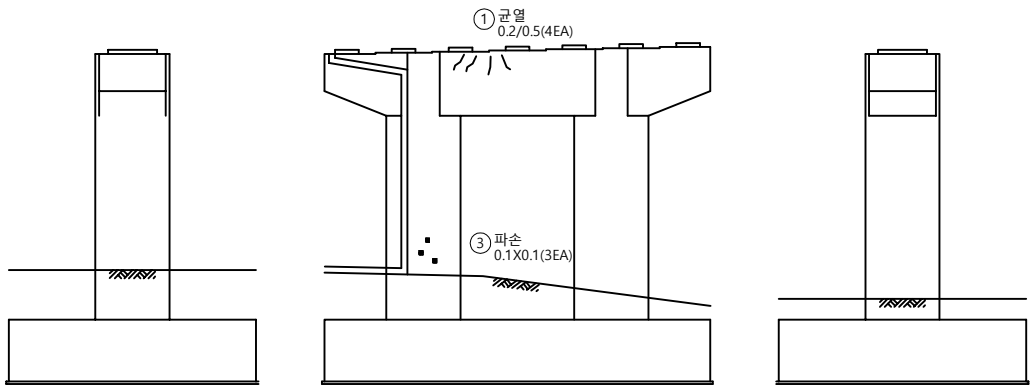
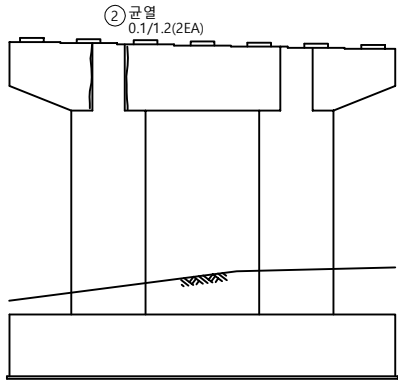
좌측면

| 교각 | | | | | | | | | |
|---|---|---|---|---|---|---|---|---|---|
| 1 | 구 | 교각 | 균열 | 0.2 | 0.5 | | 4 | m | 2.00 |
| 2 | 구 | 교각 | 균열 | 0.1 | 1.2 | | 2 | m | 2.40 |

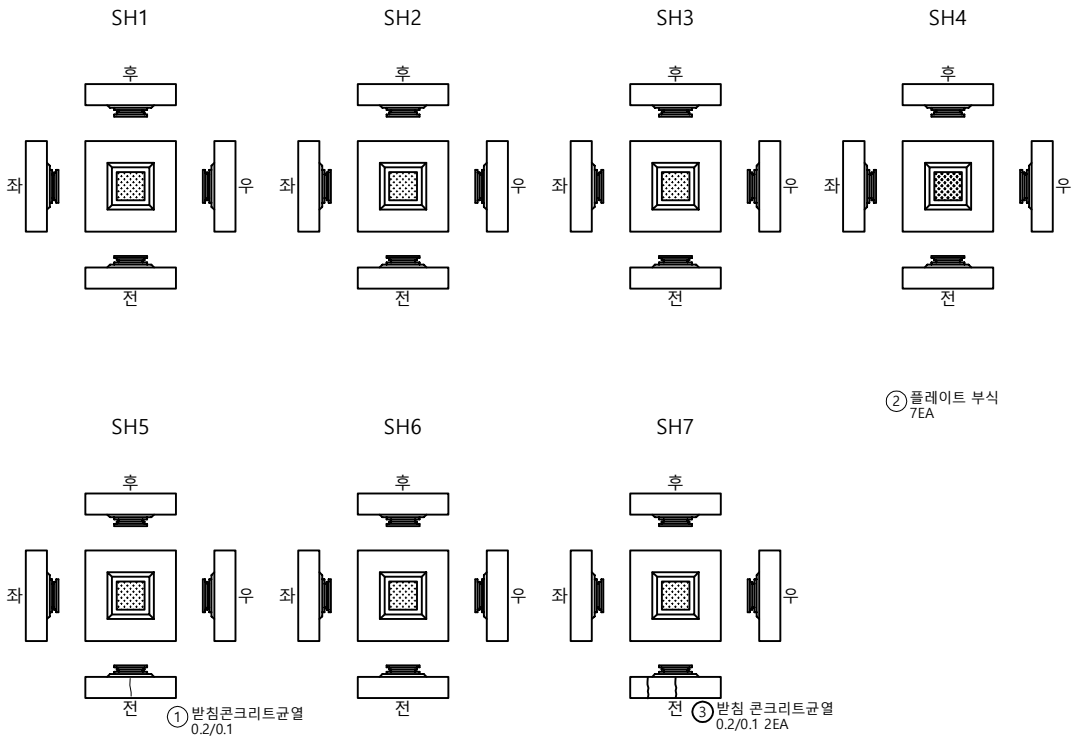
| 번호 | 신/구 | 부재명 | 손 상 현 상 | 손 상 규 모 | | | | | 비고 |
|---|---|---|---|---|---|---|---|---|---|
| 1 | 구 | 교량받침 | 받침콘크리트 균열 | 0.2 | 0.1 | | 1 | m | 0.10 |
| 2 | 구 | 교량받침 | 플레이트 부식 | | | | 7 | EA | 7.00 |
| 3 | 신 | 교량받침 | 받침콘크리트 균열 | 0.2 | 0.1 | | 2 | m | 0.20 |
