# 1. 교 면 포 장

## 원리2교(울산) 교면포장 S1

2024년 부산울산선 구조물 정밀안전진단 및 성능평가 용역

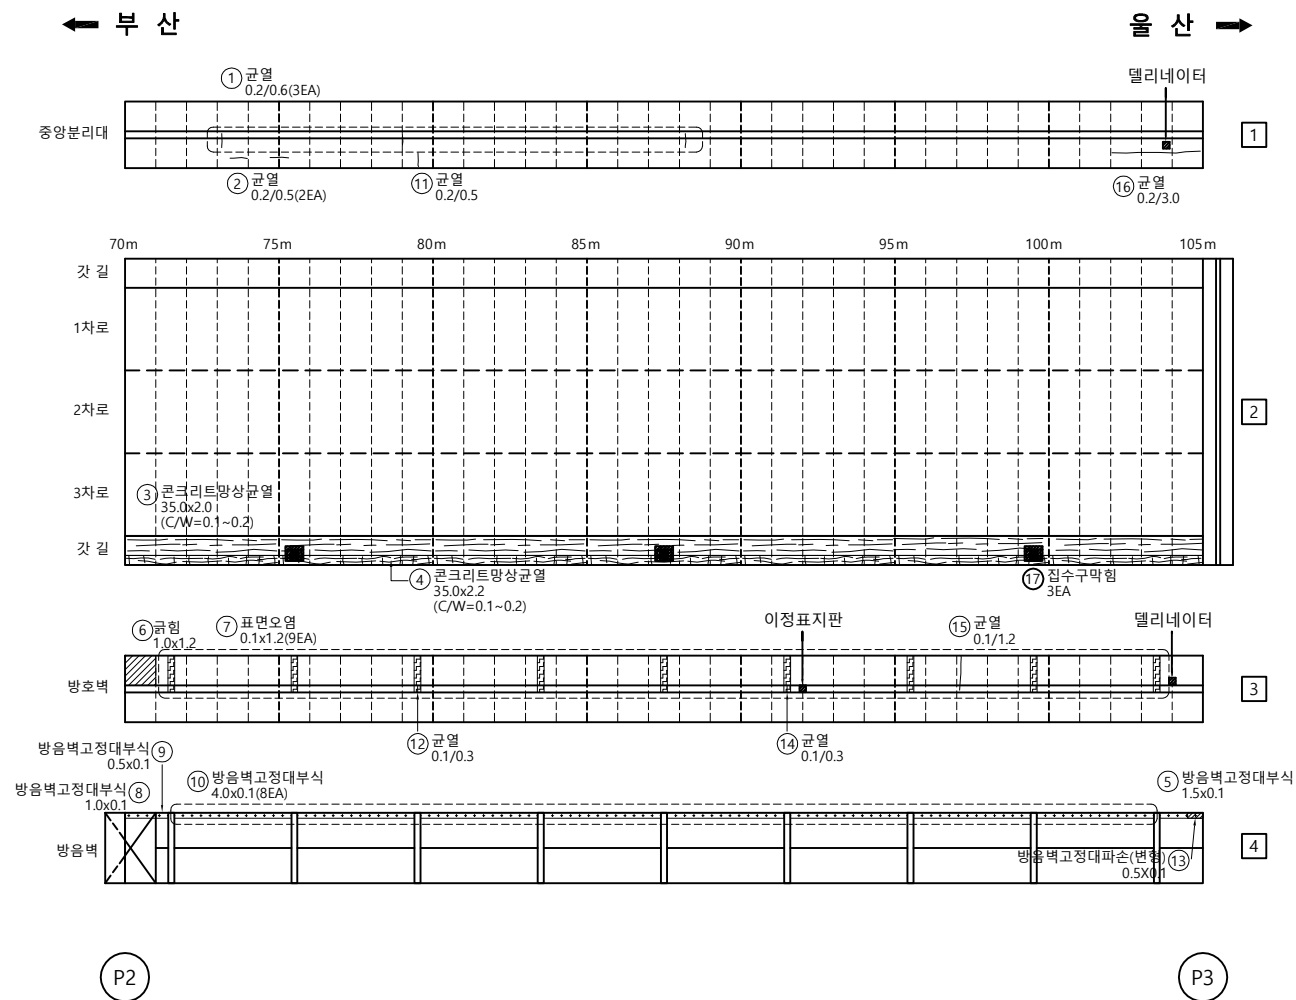
## 원리2교(울산) 교면포장 S3

| 교면포장 | | | | | | | | | | |
|---|---|---|---|---|---|---|---|---|---|---|
| 1 | 구 | 방호벽 | 균열 | 0.2 | 1.0 | | 1 | m | 1.00 | |
| 2 | 구 | 교면포장 | 모장 망상균열 | 0.2 | 35.0 | 2.0 | 1 | m² | 70.00 | |
| 3 | 구 | 교면포장 | 모장 망상균열 | 0.2 | 35.0 | 0.8 | 1 | m² | 28.00 | |
| 7 | 구 | 방호벽 | 고경대 부식 | | 0.5 | 0.1 | 1 | m² | 0.05 | |
| 9 | 구 | 방호벽 | 고경대 부식 | | 4.0 | 0.1 | 8 | m² | 3.20 | |

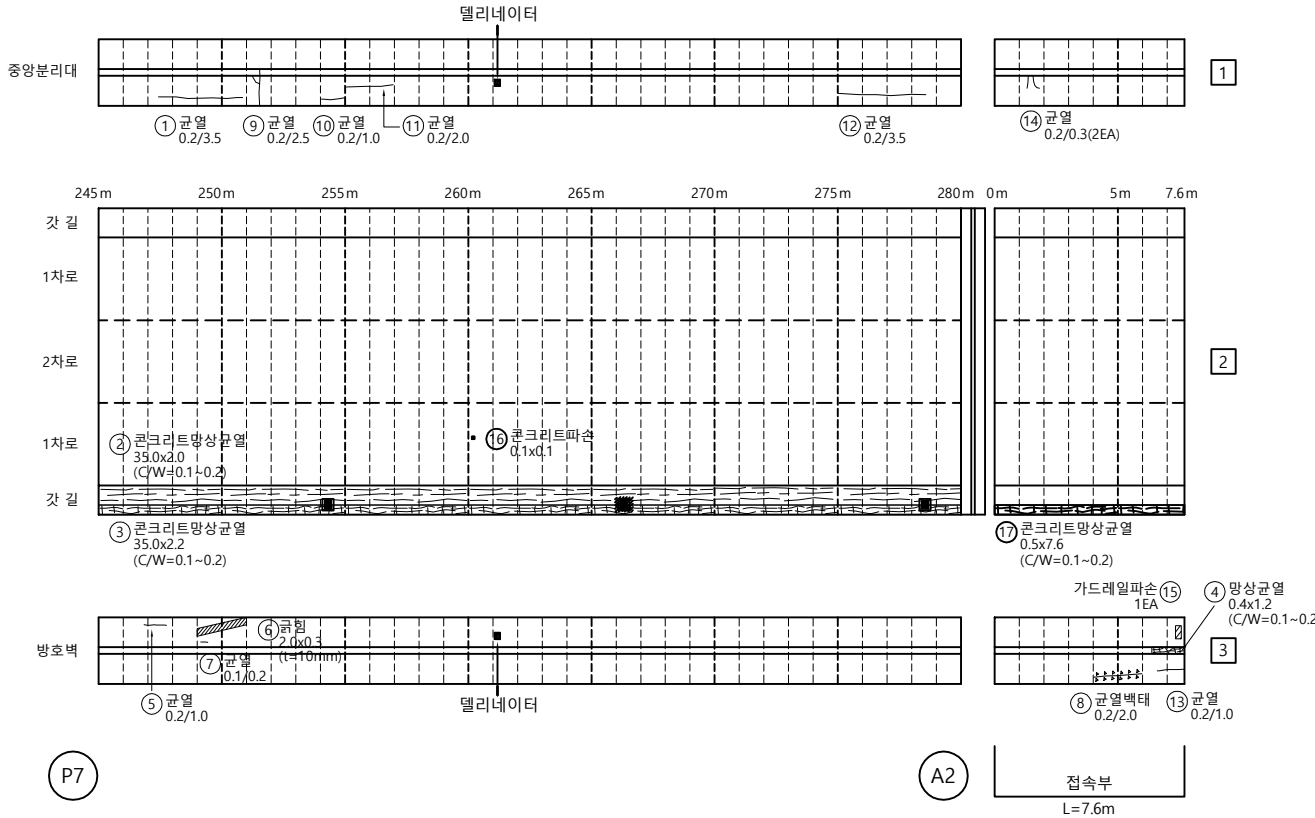
| 교면포장 | | | | | | | | | |
|---|---|---|---|---|---|---|---|---|---|
| 1 | 구 | 방호벽 | 균열 | 0.2 | 3.5 | | 1 | m | 3.50 |
| 2 | 구 | 교면포장 | 포장 망상균열 | 0.2 | 35.0 | 2.0 | 1 | m | 70.00 |
| 3 | 구 | 교면포장 | 포장 망상균열 | 0.2 | 35.0 | 0.8 | 1 | m | 28.00 |
| 4 | 구 | 방호벽 | 망상균열 | 0.2 | 1.2 | 0.4 | 1 | m | 0.48 |
| 8 | 구 | 방호벽 | 균열부백태 | 0.2 | 2.0 | | 1 | m | 2.00 |
| 17 | 구 | 교면포장 | 포장 망상균열 | | 0.5 | 7.6 | 1 | m | 3.80 |

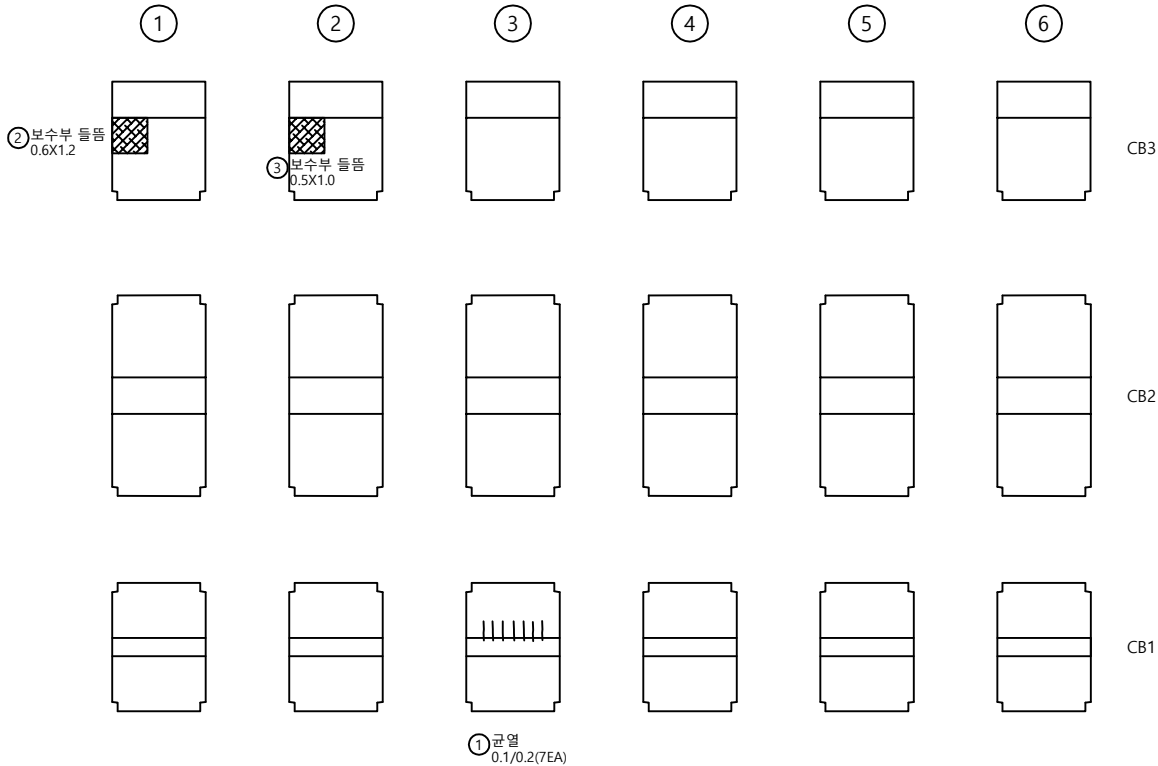
원리2교(울산) 가로보 S1

| 가로보 | | | | | | | | | | |
|---|---|---|---|---|---|---|---|---|---|---|
| 1 | 구 | 가로보 | 균열 | 0.1 | 0.2 | | 7 | m | 1.40 | |

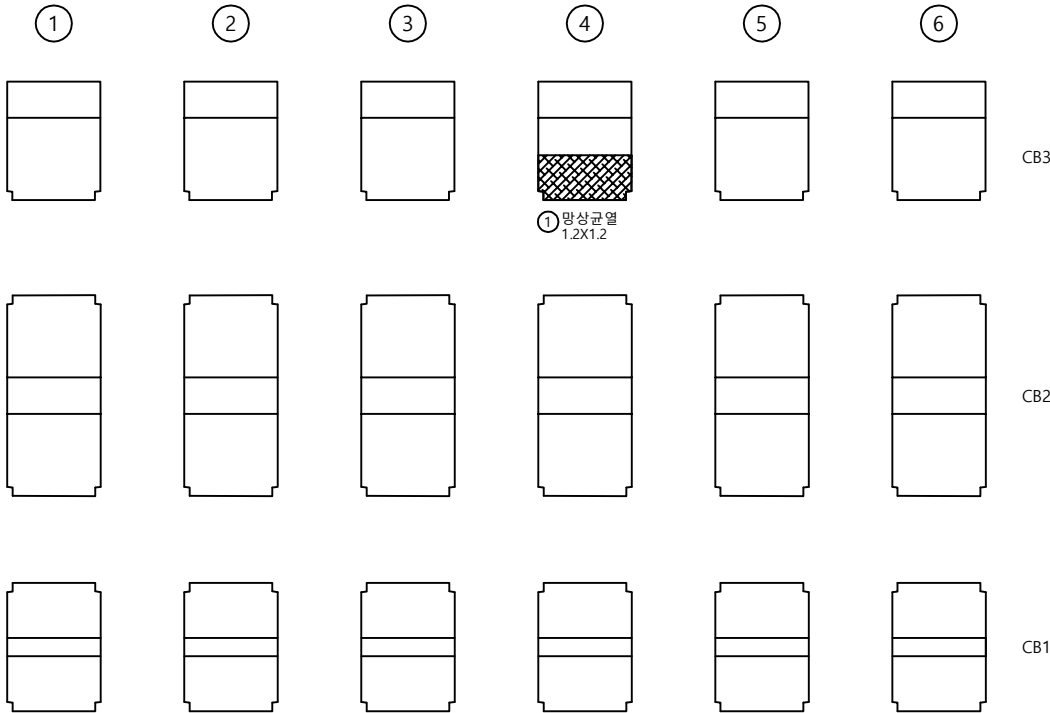
| 가로보 | | | | | | | | | | |
|---|---|---|---|---|---|---|---|---|---|---|
| 1 | 선 | 가로보 | 망성균열 | 0.2 | 1.2 | 1.2 | 1 | m <sup>2</sup> | 1.44 | |

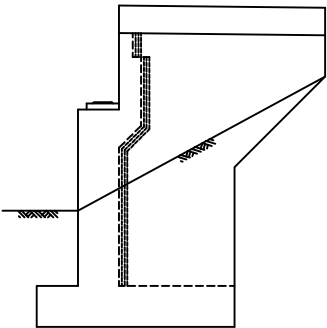
정 면 도

| 교대 | | | | | | | | | |
|---|---|---|---|---|---|---|---|---|---|
| 2 | 구 | 교대 | 망상균열 | 0.2 | 1.0 | 2.0 | 1 | ㎡ | 2.00 |
| 3 | 구 | 교대 | 망상균열 | 0.2 | 0.5 | 1.2 | 2 | ㎡ | 1.20 |
