# 1. 교 면 포 장

좌광천교(부산) 교면포장 S1

| 용역명 | | 2024년 부산울산선 구조물 정밀안전진단 및 성능평가 용역 | | | |

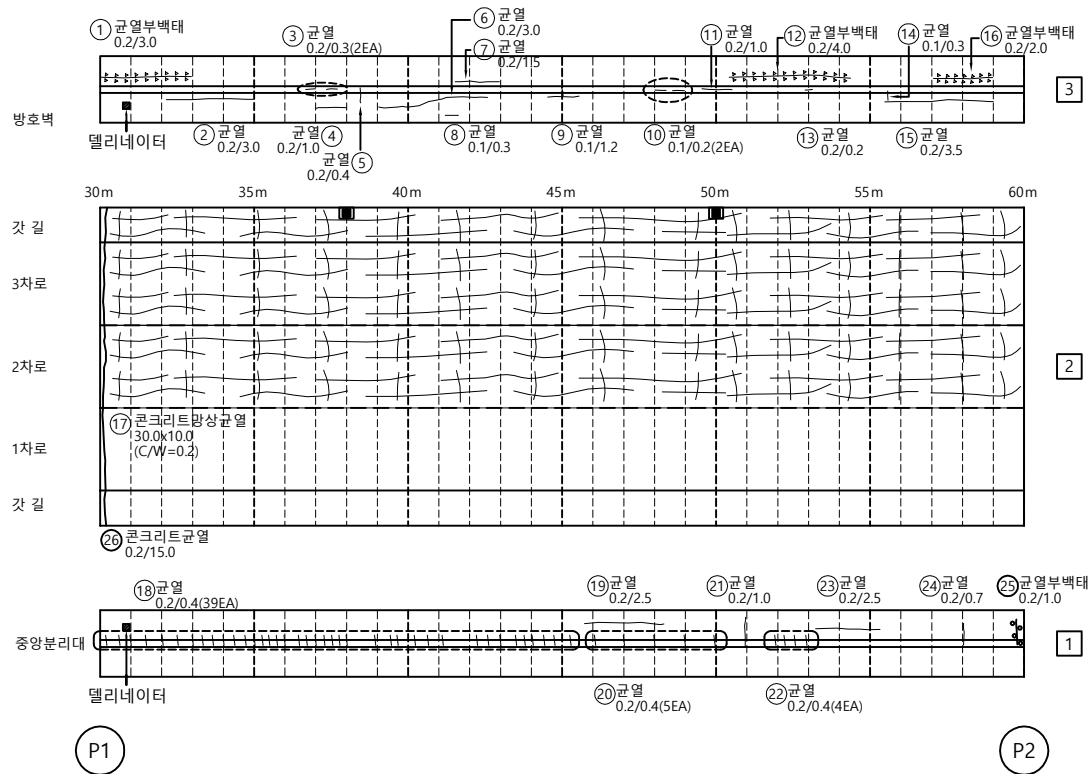
| 번호 | 선/구 | 부재명 | 손 상 현 황 | 손 상 규 모 | | | | | 비고 |
|---|---|---|---|---|---|---|---|---|---|
| 1 | 구 | 방호벽 | 망상균열 | 0.2 | 0.3 | 1.1 | 1 | m | 0.33 |
| 4 | 구 | 방호벽 | 균열부 백태 | 0.2 | 8.0 | | 1 | m | 8.00 |
| 10 | 구 | 교면포장 | 포장 파손 | | 0.4 | 3.0 | 1 | m | 1.20 |
| 11 | 구 | 교면포장 | 포장 파손 | | 0.3 | 8.6 | 1 | m | 2.58 |
| 13 | 구 | 방호벽 | 포장 망상균열 | 0.5 | 3.0 | 1.0 | 1 | m | 3.00 |
| 19 | 구 | 교면포장 | 포장 망상균열 | 0.2 | 30.0 | 10.0 | 1 | m | 300.00 |

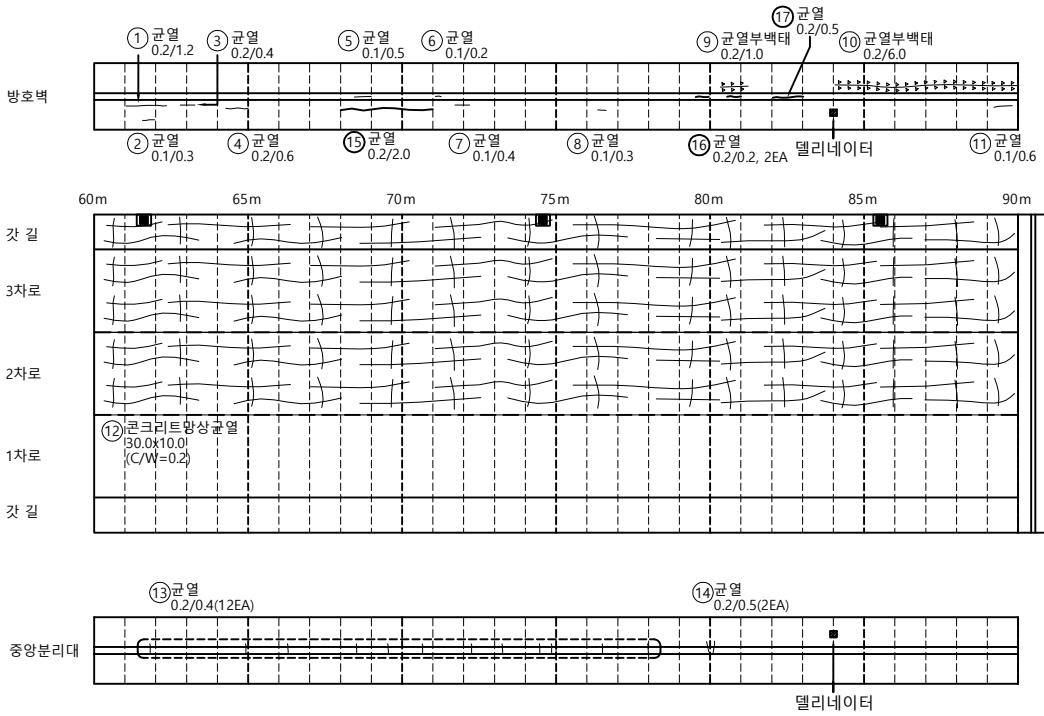
P2

| 번호 | 신/구 | 부재명 | 손 상 현 황 | 손 상 규 모 | | | | | 비고 |
|---|---|---|---|---|---|---|---|---|---|
| 10 | 구 | 방호벽 | 균열부 백태 | 0.2 | 6.0 | | 1 | m | 6.00 |
| 12 | 구 | 교면포장 | 포장 망상균열 | 0.2 | 30.0 | 10.0 | 1 | m | 300.00 |

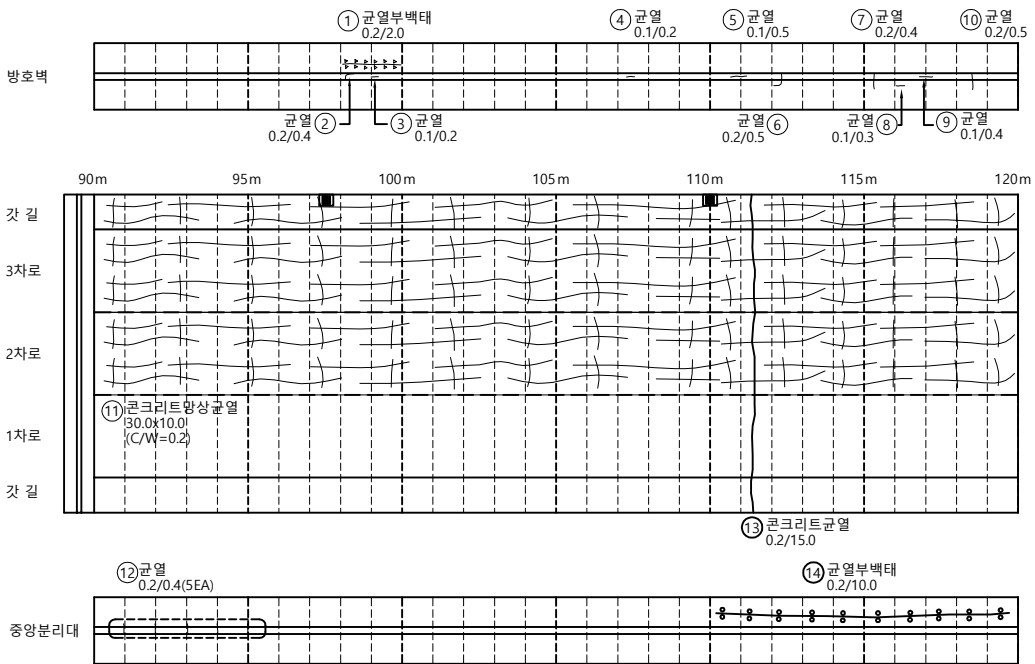
P3

| 번호 | 신/구 | 부재명 | 손 상 현 황 | 손 상 규 모 | | | | | 비고 |
|---|---|---|---|---|---|---|---|---|---|
| 11 | 구 | 교면포장 | 포장 망상균열 | 0.2 | 30.0 | 10.0 | 1 | m | 300.00 |
| 14 | 신 | 방호벽 | 균열부 백태 | 0.2 | 10.0 | | 1 | m | 10.00 |

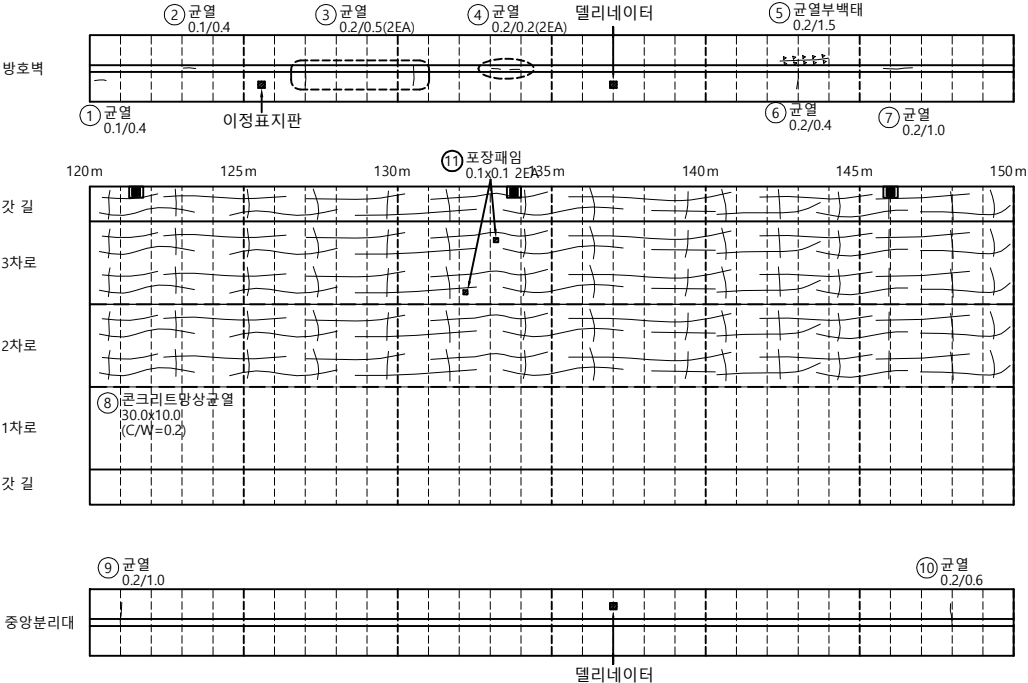
P4

| 교면포장 | | | | | | | | | |
|---|---|---|---|---|---|---|---|---|---|
| 5 | 구 | 방호벽 | 균열부백태 | 0.2 | 1.5 | | 1 | m | 1.50 |
| 8 | 구 | 교면포장 | 포장 망상균열 | 0.2 | 30.0 | 10.0 | 1 | m <sup>2</sup> | 300.00 |

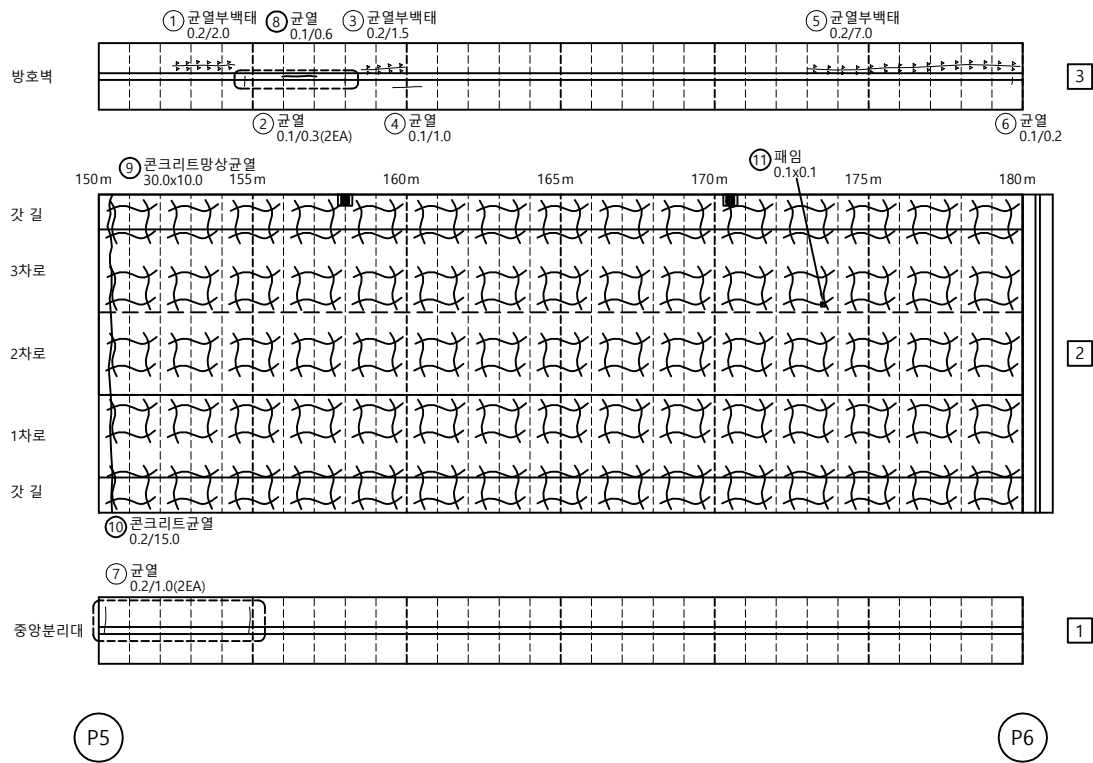
| 교면포장 S6 | | | | | | | | | | |

| 교면포장 S6 | | | | | | | | | | |
|---|---|---|---|---|---|---|---|---|---|---|
| 1 | 구 | 교면포장 | 균열부 백태 | 0.2 | 2.0 | | 1 | m | 2.00 | |
| 3 | 구 | 방호벽 | 균열부 백태 | 0.2 | 1.5 | | 1 | m | 1.50 | |

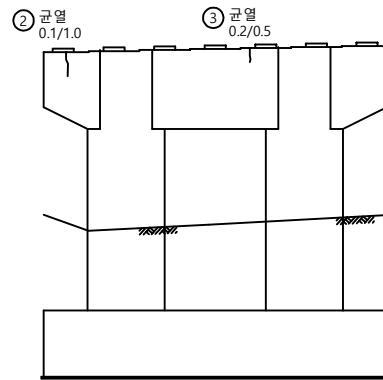
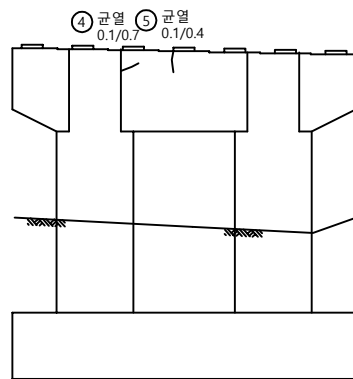
좌 측 면

| 교각 | | | | | | | | | | |
|---|---|---|---|---|---|---|---|---|---|---|
| 1 | 구 | 교각 | 균열 | 0.1 | 0.4 | | 1 | m | 0.40 | |
| 2 | 구 | 교각 | 균열 | 0.1 | 1.0 | | 1 | m | 1.00 | |
| 3 | 구 | 교각 | 균열 | 0.2 | 0.5 | | 1 | m | 0.50 | |
| 4 | 구 | 교각 | 균열 | 0.1 | 0.7 | | 1 | m | 0.70 | |
